熊本地震前後の空中写真から作成した DSM の差分による倒壊建物の抽出

東洋大学	正会員	○政春	尋志
東洋大学	正会員	久保寺	貴彦
東洋大学	非会員	佐藤	佑樹

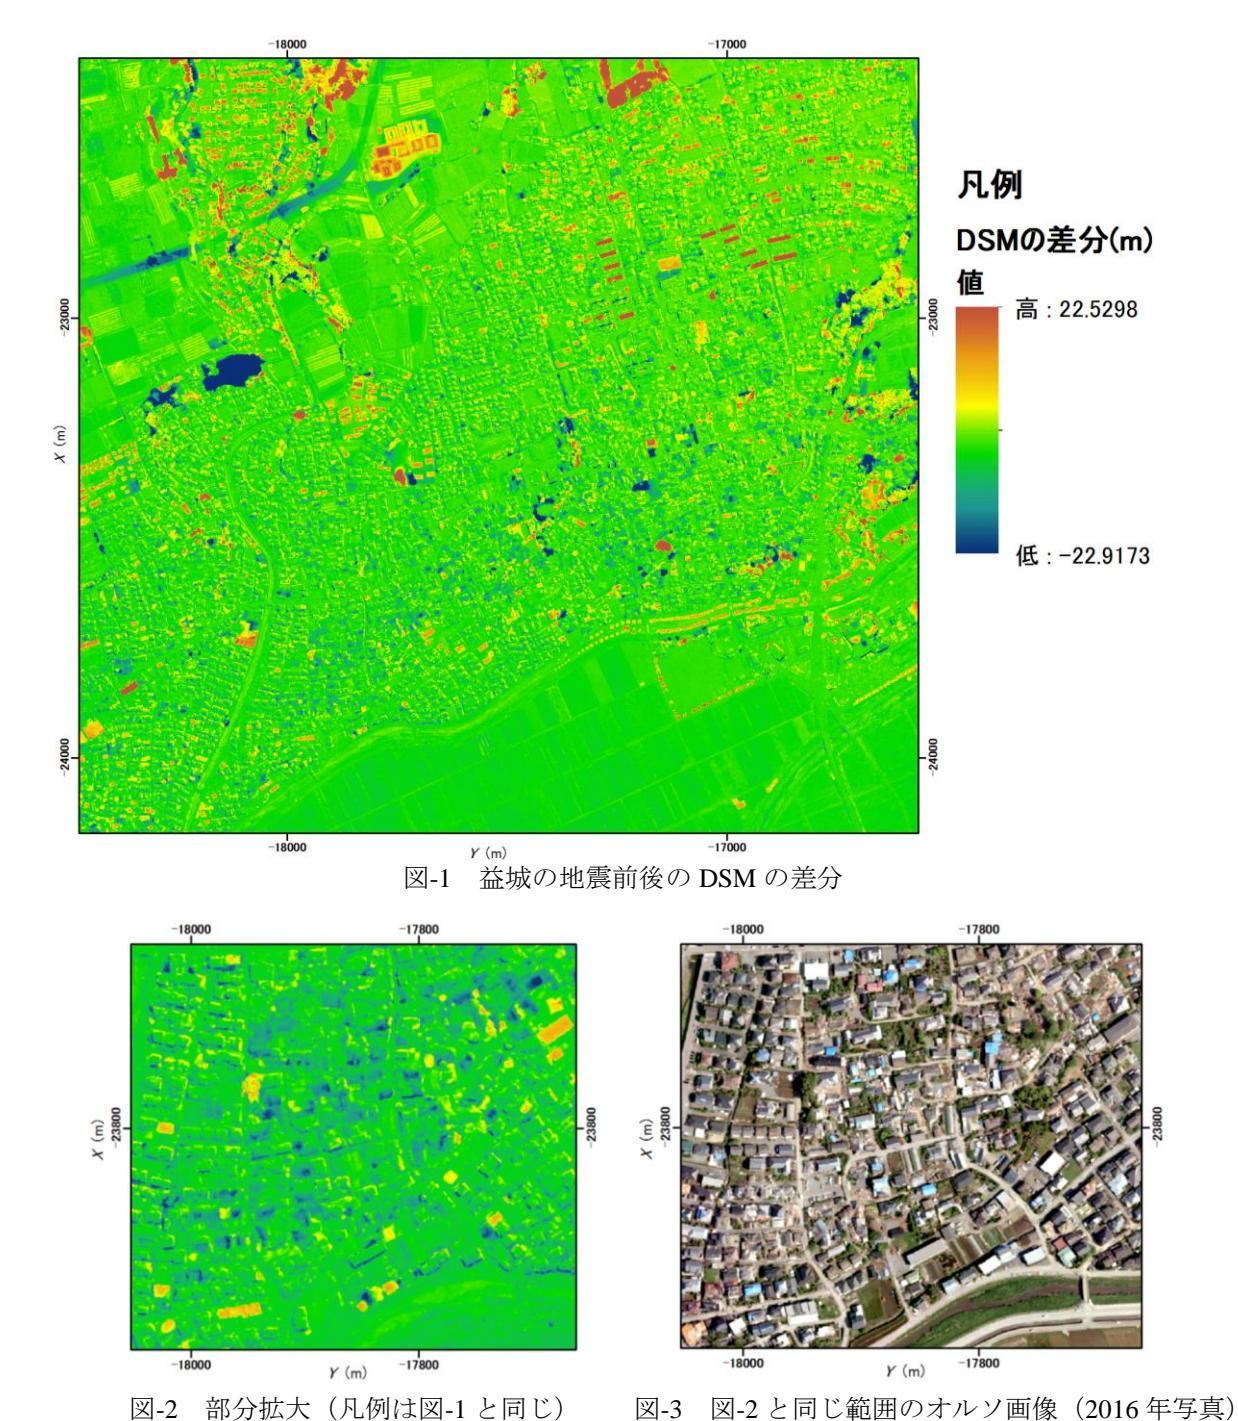
図-2 部分拡大(凡例は図-1と同じ)

2016年から 2008年の DSM の値を減算した結果を図 -1と図-2に示す.DSMの解像度は0.40mである.また, 図-2 と同じ範囲のオルソ画像(解像度 0.10 m)を図-3 に示した. 図の外枠に付した数値は平面直角座標系 2 系の座標値である.図-2と図-3の比較から倒壊建物で は 3~5 m の低下となっていることがわかった. 写真間 には8年の時間差があるので、建物の新築や樹木の繁 茂あるいは伐採など地震以外の変化もこの図には見ら れるが、建物が倒壊している箇所をある程度正しく特 定することは可能であると考えられる.
