(株)大林組	正会員	○中村	泰	正会員	武田	篤史
--------	-----	-----	---	-----	----	----

(株)高速道路総合技術研究所 正会員 高原 良太 正会員 広瀬 剛

メナーゼヒンジは、斜材付き π 型ラーメン橋梁(以下, 斜 π 橋 と称す)などに標準的に用いられている¹⁾が、その終局状態に対す る検討は少なく、特にヒンジ回転軸方向の作用に対する既往の研 究は見当たらない。そこで、既存の斜材付き π 型ラーメン橋梁を モデル化した試験体を用いて、ヒンジ回転軸方向の正負交番水平 載荷実験を行った。

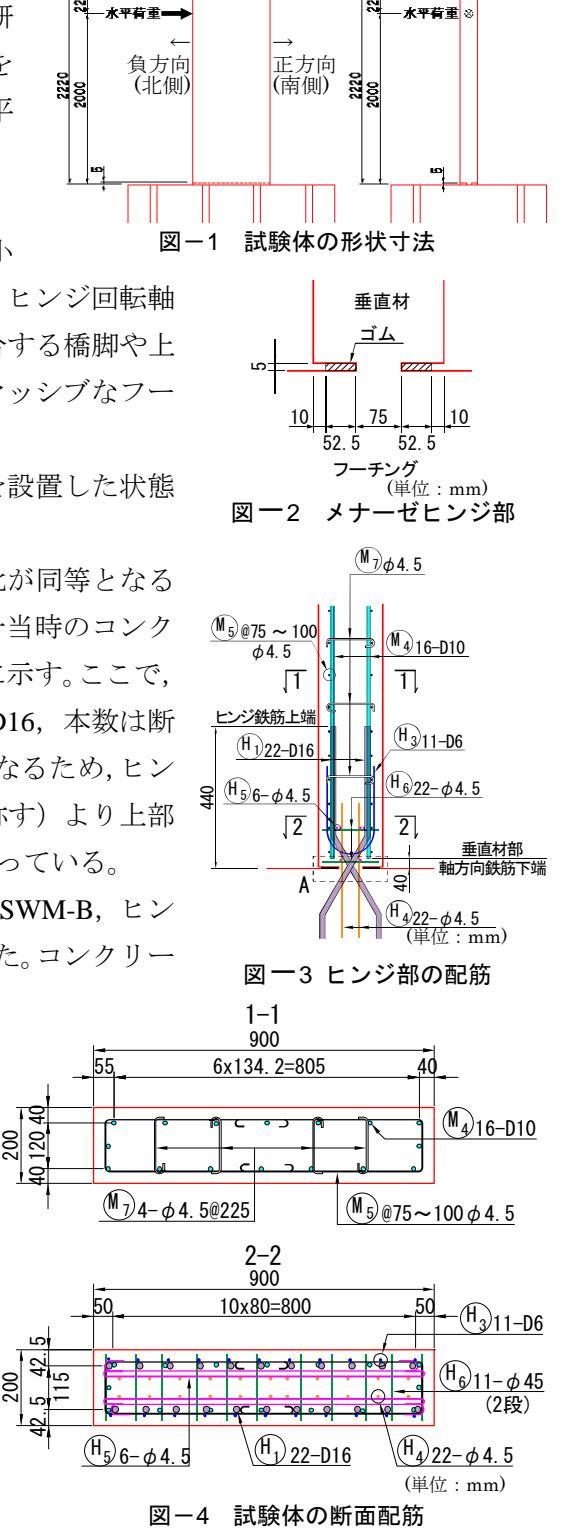
試験体は,斜π橋標準設計図(1964年)を1/2スケールに縮小 したものを基本とした。図−1に形状寸法を示す。載荷方向は,ヒンジ回転軸 方向とした。せん断スパンは,斜π橋垂直材部材長とした。接合する橋脚や上 部構造はモデル化せずに,垂直材のみをモデル化して接合先はマッシブなフー チングとした。

メナーゼヒンジは、図-2に示す形状であり、厚さ 5mm ゴムを設置した状態 で垂直材部を打設することで形成した。

配筋は、標準設計図の 1/2 に近いサイズの鉄筋を用い、鉄筋比が同等となる ようにした.フックや折曲半径などの構造細目については、設計当時のコンク リート標準示方書²⁾に従うこととした。試験体の配筋を図-3,4に示す。ここで、 軸方向鉄筋の配筋については注意を有する。ヒンジ鉄筋 H1(22-D16、本数は断 面内全体)と垂直材部軸方向鉄筋 M4(16-D10)の断面積が大きく異なるため、ヒン ジ鉄筋上端に当たる高さ 440mm(以下、ヒンジ鉄筋上端位置と称す)より上部 では、鉄筋量が 1/5 程度に減少し、あたかも段落としのようになっている。

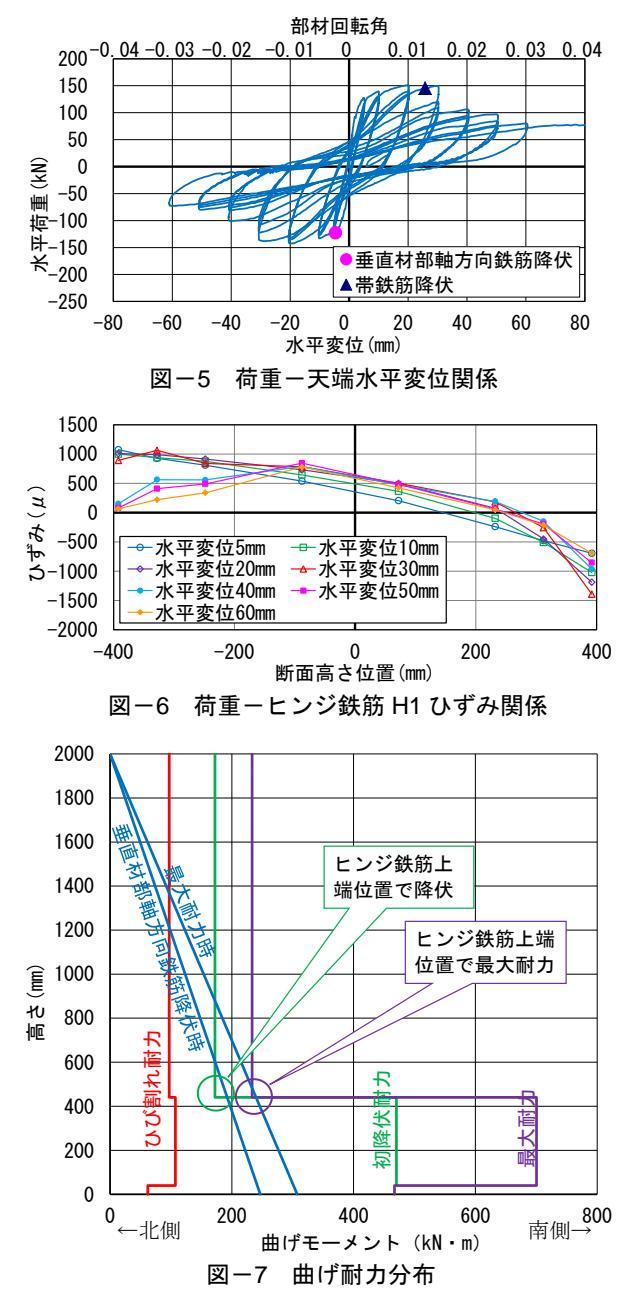
図-5 に荷重と天端変位の関係を示す。変位 2mm 程度で曲げ ひび割れが発生し、45 度程度のせん断ひび割れとして進展し た。変位-4.6mm で垂直材部軸方向鉄筋 M4 がヒンジ鉄筋上端位

置において降伏した。変位 10mm のステップにおいて, 圧縮 側基部短辺に, 切欠き部の付け根を基点とする鉛直上向き のひび割れが生じた。このひび割れは, その後ヒンジ鉄筋 H1 に沿って進展してゆき, ヒンジ鉄筋 H1 の付着劣化を誘発 したものと考えられる。変位 20mm のステップにおいて, 圧 縮側基部のコンクリート圧壊が始まった。変位 25.8mm で高 さ 275mm 位置の帯鉄筋 M5 が降伏した。その後は繰り返しご とに劣化が進展し, ヒンジ鉄筋上端位置におけるかぶり剥 落や垂直材部軸方向鉄筋M4の座屈が生じて耐力低下が進ん だ。変位 40mm のステップにおいて, ヒンジ鉄筋上端位置に おける曲げひび割れが水平に貫通し, せん断スリップ挙動 を呈した。最終押切加力においては, 変位 170mm 程度で帯 鉄筋 M5 が圧縮側短辺位置で破断し, 水平耐力は最大耐力の 2 割程度まで低減したが, 変位 235mm の加力終了まで軸力保 持性能は確保されていた。

図-6 に、ヒンジ鉄筋 H1 の断面高さ方向ひずみ分布を 示す。変位 20mm 程度までは、概ね、平面保持が保たれて いるが、変位 30mm 以降において、特に引張側最外縁にお

いてひずみが低下している。これは、圧縮側基部において生じた鉛直方向ひび割れが付着劣化を誘引したものと考えられ、最終的に、最外縁のヒンジ鉄筋 H1 はほとんど抵抗しなくなった.

図-7 に曲げ耐力の分布を示す。曲げ耐力は、材料強度に強度試験結果を用いて道路橋示方書 V 耐震設計編 ³⁾に従って断面解析により算定した。ヒンジ部断面の最大耐力については、ゴムを介しての圧縮伝達がなされ ていたものとの仮定して切欠き部を含めた全断面を有効とした。ただし、コンクリート圧壊先行となるため、 降伏耐力の算定はできなかった。図中青線の「垂直材部軸方向鉄筋降伏時」、「最大耐力時」は、実験値である.

垂直材部軸方向鉄筋降伏時および最大耐力時については, ヒンジ鉄筋段落とし位置の降伏および最大耐力と 概ね整合しており,本実験においては,モーメントシフトや鉄筋の付着長を考慮しなくても,曲げモーメント 分布と耐力分布により,損傷個所および損傷時荷重の推定が可能であった。
