光ファイバセンシングによる鉄筋の腐食状況の検証

太平洋セメント(株) 正会員 〇早野 博幸 吉田 愛 江里口 玲

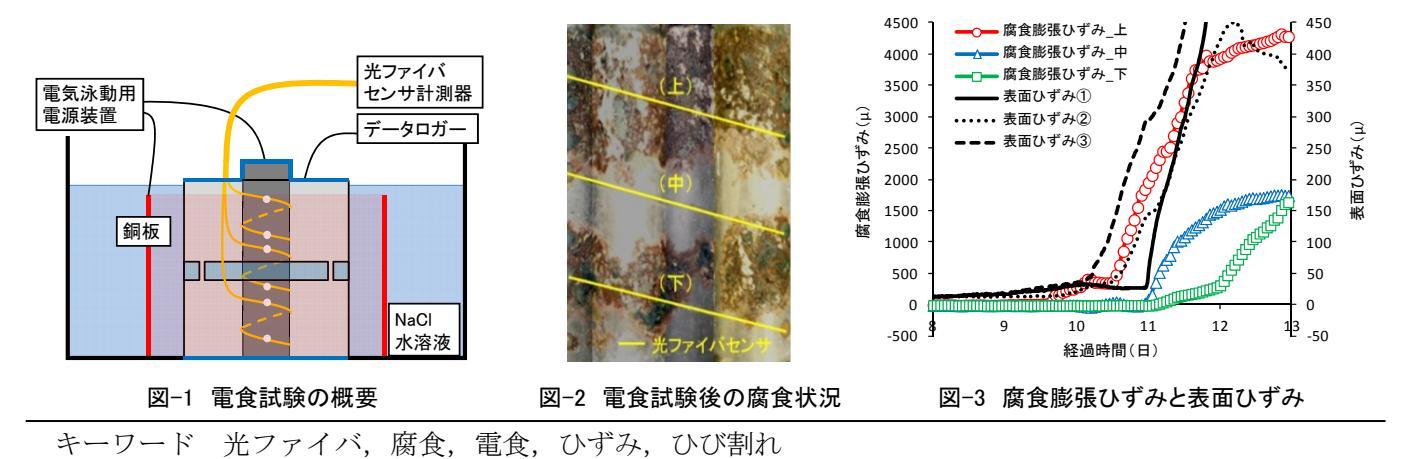
電食試験体の概要を図-1 に示す. 光ファイバセンサをみがき棒鋼の上,中,下部にそれぞれらせん状に1巻きし て固定し,計測器に接続した.これを内寸 φ 100×h100mmの型枠中央に配置し,軸方向から早強ポルトランドセメ ントを使用した W/C0.6 のコンクリートを打設した.脱型後,円柱試験体の上面および下面を被覆処理し,高さ方 向の中央表面を覆うようにコンクリート用ひずみゲージを3枚貼付して防水処理を施した.材齢28日に,円柱試験 体の周囲に銅板を配置し,20℃の養生槽内で7日まで0.1mA/cm²,それ以降は0.2mA/cm²の一定電流による電食試 験を開始した.電食期間中は,光ファイバセンサによる鉄筋の腐食膨張ひずみ,およびひずみゲージによるコンク リート表面の円周方向ひずみを各3ヶ所計測した.棒鋼は電食前と電食後に10%クエン酸水素二アンモニウム水溶 液(60℃)に浸漬した除錆後に、φ4mmのルビー球を用いた接触型3次元スキャナによる形状測定(高さ方向を5mm 間隔で円周方向を20点,計420点,計測精度0.002mm)と,質量測定を行った.

電食試験終了後に取り出した棒鋼の腐食状況の展開図を,光ファイバセンサの設置部分を明記して図-2 に示す. 腐食状況としては,上部から中央部にかけて激しく,下部でも腐食が生じており,中央部分はひずみゲージを貼付 していたために腐食の程度は軽微であった.光ファイバセンサによる円周方向の腐食膨張ひずみおよび表面ひずみ を図-3 に示す.腐食膨張は光ファイバセンサの接触部分のみを計測しているもので,棒鋼上部はセンサ接触部すべ てが腐食しているために,腐食膨張ひずみの最終値では最も大きい値を示した.中央および下部では,一部でしか 腐食が発生していないことから,上部に比べて腐食膨張ひずみは小さい値となった.しかし,腐食膨張ひずみは, コンクリートにひび割れが発生すると周囲のコンクリートによる拘束が低下し,応力が開放されて膨張ひずみが見 掛け上大きくなる.図-3の表面ひずみの急激な増大はひび割れ発生を表し,試験後の観察よりコンクリートに複数

またひび割れ発生後は、常時水中に試験体があり、かぶり厚が小さい場合には短期間であっても腐食生成物が外部へ流出することが考えられ、本実験においても途中に錆汁として流出しているのを確認している。その場合には、 棒鋼に堆積する腐食生成物量が減少するため、腐食量に対して腐食膨張が小さくなることが予想される。図-3より、 最初に棒鋼上部で腐食膨張が増大するとともに腐食状況からも上部で全面腐食していたことから、ひび割れは上部 から発生し、11.5日付近で腐食生成物が流出し始め腐食膨張ひずみの勾配が緩やかになったと推測される。

した棒鋼には多くの孔食がみられた.そこで,3次元形状計測 を行い,円柱座標系に変換して棒鋼の電食前および除錆後の側 面の測定点における半径差を算出して展開した結果を図-5 に 示す.実際の腐食状況は図-2のようであるが,図-5のように軸 方向(z)で高い部分の方が低い部分より深さ(半径)方向(r)に腐 食が激しく,腐食による損傷が大きいことが分かる.

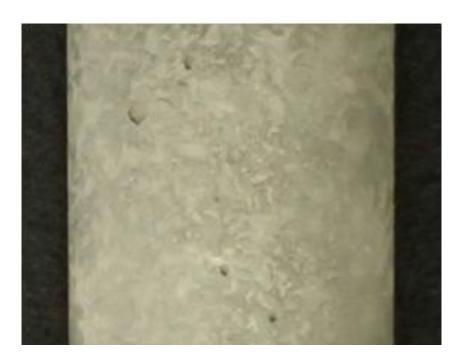
図-4 除錆後における棒鋼の孔食

一方,腐食状況の目視や腐食面積の評価においては、2次元での面的な腐食は確認できるが、深さ方向までは把 握できない.腐食膨張に大きく影響を及ぼすのは、基本的には鉄が様々な腐食生成物に変化する量、すなわち腐食 量である.腐食には孔食などの影響による深さ方向も考慮することが必要であり、図-4に示すように電食後に除錆

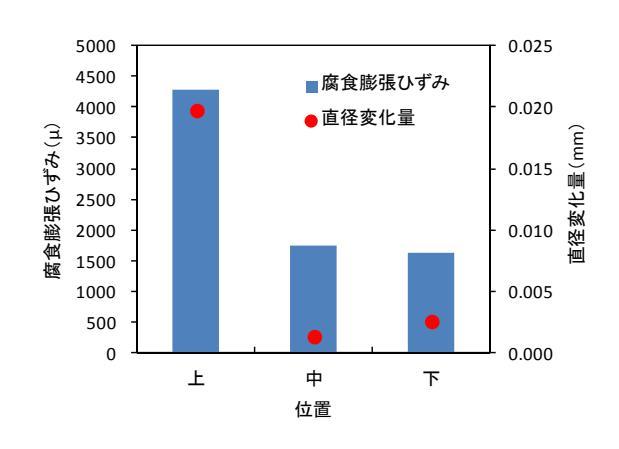
図-6 各部における腐食膨張ひずみと直径変化量

光ファイバセンサを設置した棒鋼の上,中,下部における腐 食膨張ひずみと、3次元形状の計測結果より棒鋼の電食前と除 錆後の体積差から算出した直径変化量を図-6に示す.なお3次 元形状計測では、 φ4mm のルビー球を接触して計測するもの で小さな孔食の内部までは計測されないため,実際の体積減少 量はさらに大きい. したがって, 実腐食量と鉄密度 (0.00785g/mm³)から算出した体積減少量となるよう補正をして, 各区間の体積減少量を算出したうえで直径変化量を求めた.図 より,腐食膨張ひずみおよび直径変化量ともに全面腐食してい た上部が最も大きいのに対し、一部で腐食が見られた中央およ び下部はこれらより小さい値を示しており, 概ね傾向は一致し ている.ただし、腐食膨張ひずみの上部と中央・下部の差に比 べ, 直径変化量においてその差は大きくなっている. 直径変化 量は光ファイバを設置した区間全体の平均値を示すものであ り, 光ファイバが接触している部分のみを捉える腐食膨張ひず うみとは若干異なる傾向を示すことが影響していることが考 えられる.また、前述したように、特に上部において腐食が激 しく腐食生成物が外部に流出したことから、この影響がなけれ ば腐食膨張ひずみはさらに大きい値となり, 直径変化量と同様 の傾向を示したものと考えられる.
