火害を受けたコンクリートの衝撃弾性波法による劣化範囲の評価手法

首都大学東京	学生会員	○前田	祐輔	首都大学東京	正会員	大野健太郎
首都大学東京	正会員	宇治	公隆	首都大学東京	正会員	上野 敦
立命館大学	正会員	内田	慎哉	日本建築総合試験所	正会員	春畑 仁一

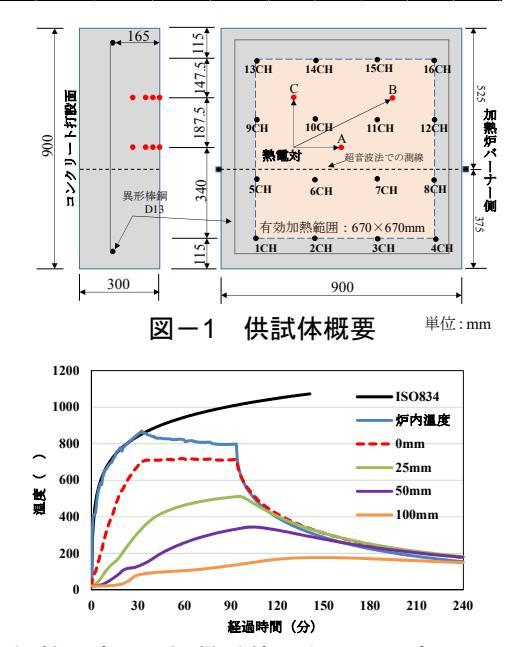
図-2 加熱温度 700℃供試体における温度履歴

供試体の加熱には、ガス加熱炉を使用し、900mm×900mmの一面が 加熱されるように設置し、有効加熱領域は 図-1に示す長さ 670mm× 幅 670mm である.加熱方法は図-2に示すように ISO834 に規定する標 準加熱曲線に沿って炉内温度を上昇させ、コンクリート加熱面の熱電対 の表面温度(図-1に示す熱電対 A~C の表面温度の平均値.以下、加 熱温度と記す.)が 110、300、500、700℃になった時点から 60 分間(加熱温度が 500℃の供試体については 60 分と 300 分の 2 種類)加熱温度を保持した後、加熱を終了した.加 熱終了後は、供試体が 50℃~80℃となるまで加熱炉に静置し た.

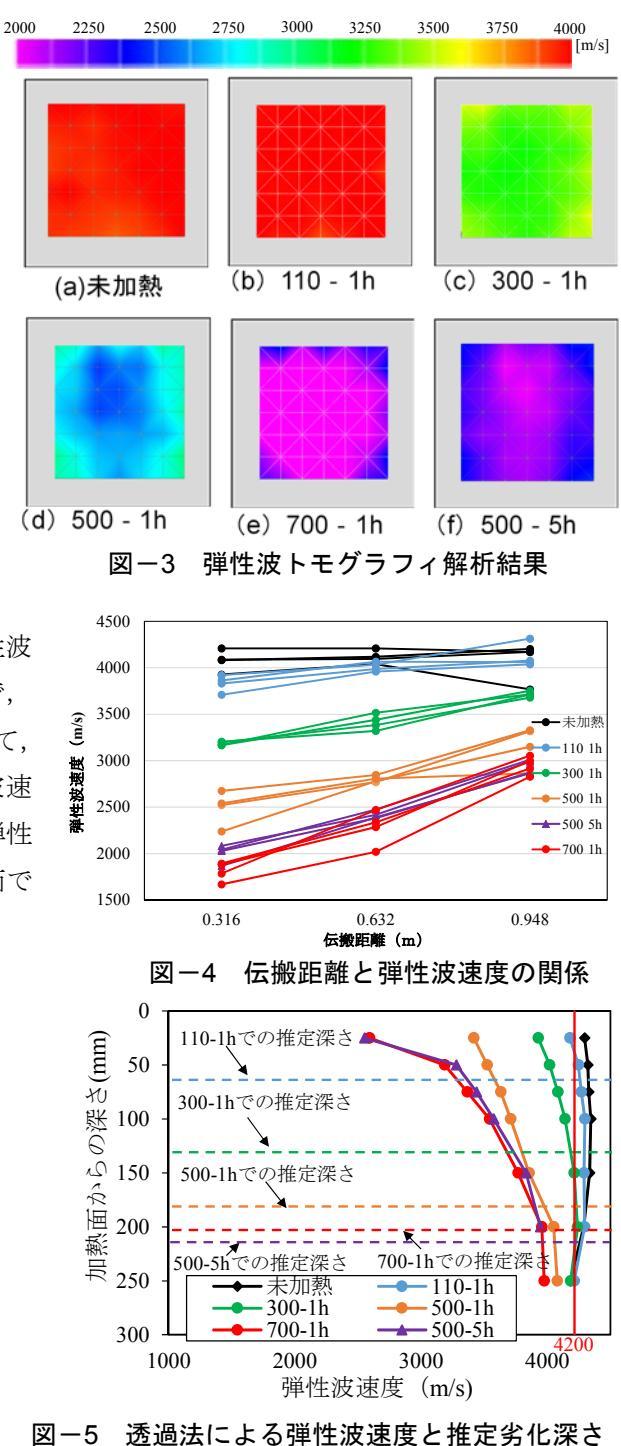
図-3 に弾性波トモグラフィ法により得られた面的な弾 性波速度の分布を示す.図より、110℃の加熱では健全時の 弾性波速度(約4200m/s)と同程度となったが、加熱温度の 上昇および加熱時間の増加に伴って弾性波速度が低下して いることがわかる.これらの結果は、表-2 に示したよう に加熱温度の上昇に伴いコンクリートの力学的特性が低下 し、ひび割れの発生も加わることで弾性波速度が低下した と推察される.

次に、供試体の対角線上のセンサにおける、見かけの伝 搬距離と弾性波速度の関係を図-4 に示す.図より、加熱 を受けた供試体では、見かけの伝搬距離の増加に伴い、弾 性波速度が上昇することがわかる.これは、深さ方向の弾 性波速度が加熱面に近いほど低く、ある程度深い位置では弾性波 速度が健全時の弾性波速度に近づくためと考えられる.そこで、 劣化深さを推定するため、加熱面のみから得た速度情報を用いて、 加熱による劣化深さを推定した.ここでは、深さ方向の弾性波速 度が式(1)のように直線的に増加すると仮定し<sup>3</sup>、健全時の弾性 波速度(4200m/s)となる深さ(推定劣化深さと称す)を加熱面で の伝搬距離と伝搬時間の関係である式(2)から求めた.

図-5 に超音波法により直接求めた深さ方向の弾性波速度 (実線)と推定劣化深さ(破線)を示す.図より、110℃および300℃の加熱の場合では、推定劣化深さと超音波法から得ら れる劣化深さ(4200m/sを下回る深さ)がほぼ一致することが わかる.また、500℃以上の供試体では、本研究で得られた推

定劣化深さのほうがやや浅い結果となったものの、劣化深さがある程度評価できているといえる.
