仮設-本設兼用合成地下壁の床版接合部の性能確認実験その2

(株)大林組	正会員	○黄 再弘,	正会員	伊藤	克也
JFEスチール(株)	正会員	恩田 邦彦,	正会員	後藤	宏輔
ジェコス(株)	正会員	西口 正仁,		中村	寿人

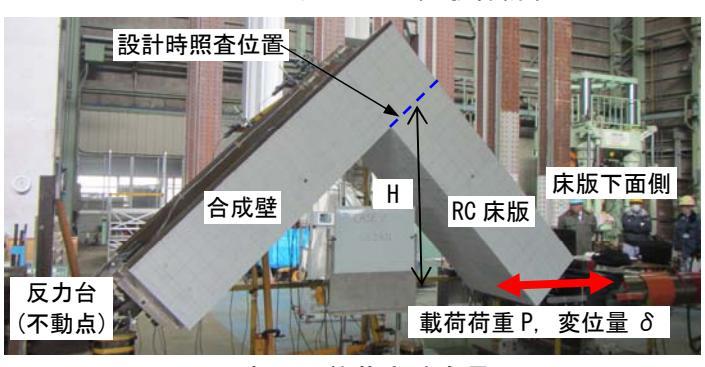
写真-1 載荷実験全景

実験方法は、前稿その1と同様で、実大サイズの接合部試験 体を山型に設置し、RC 床版端部のジャッキにより押し(接合部 閉じ、+側)、引き(接合部開き、-側)の正負交番載荷を行っ た(写真-1参照).合成壁、RC 床版のそれぞれ端部はピン構造 とし、合成壁側は反力台により固定した.

C2 と C3 の載荷荷重 P~変位量 δ 関係を図-3, 4 (P, δ は写真-1 参照. 符号は, +:閉じ側, -: 開き側)に示す. 同図中に, 壁部分を鋼矢板とコン クリートの合成構造とし, 平面保持を仮定して計算 した実験の予測解析結果と, RC 床版の許容荷重 Pa (=抵抗モーメント Mr/H), 最大耐力 Pu^{cal} (=終局 モーメント Mu/H) の計算値を示して実験結果と比 較した. C2, C3 ともに, 閉じ側と開き側の両方向 で, 床版主筋のうちT形鋼・鋼矢板ウェブ端部に溶

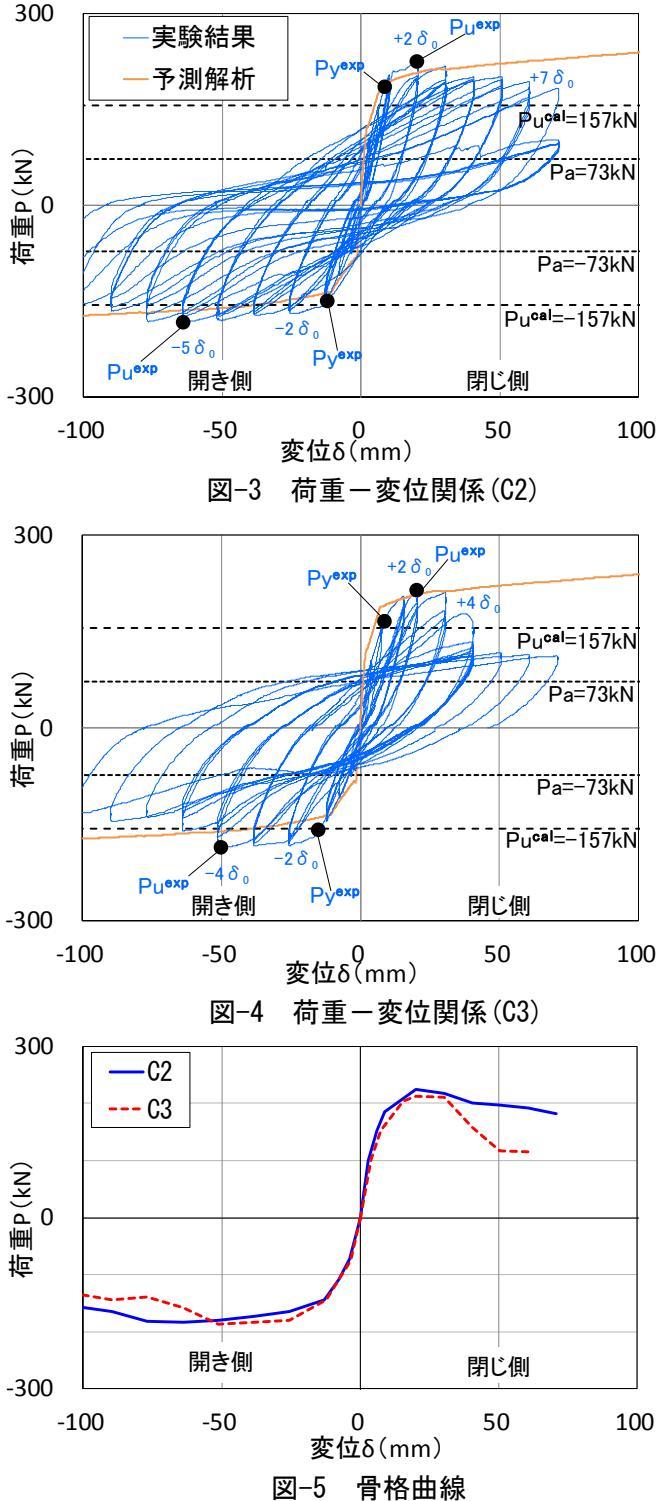
C2 は、閉じ側では+2 δ_0 (=20.20mm)、開き側では -5 δ_0 (=-64.00mm)の載荷ステップにおいて最大荷重 Pu^{exp}に達し、計算値 Pu^{cal}を上回った.最大荷重到達後も 急激な荷重低下は無く、+7 δ_0 (=70.70mm)の1回目 まで降伏荷重 Py^{exp}を維持した.+7 δ_0 の2回目載荷ステ ップにおいて、T形鋼に溶接した主筋が低サイクル疲労 により破断し、荷重が大きく低下した.

C3 は、閉じ側と開き側ともに C2 とほぼ同等な耐力を 示した.しかしながら、閉じ側では+7 δ_0 の1回目まで 降伏荷重より大きい値を維持した C2 に対し、C3 は+4 δ_0 (=40.40mm)の2回目で荷重が大きく低下した.

C2 と C3 の骨格曲線を図-5 に示す.両ケースの初期剛性と耐力は同等であるが,変位が大きくなるに従い荷重低下の差が大きくなる.この差は閉じ側載荷時の方が開き側よりも大きい.これは床版主筋の定着方法の違いによる影響と考えられる.写真-2 に,C3の接合部付近における RC 床版下面側のひび割れ状況を示す(+4δ₀の3)回目載荷直後.閉じ側載荷時のひび割れは黒線,開き側は赤線で表示).写真中の破線で囲んだ床版両端部の-300主筋位置に,主筋定着部に沿った付着割裂ひび割れが発生した.このひび割れの進展に伴って床版主筋の定着機能が失われ,荷重が低下したと考えられる.
