軌道構造に着目した内軌側波状摩耗特性に関する一考察

純一郎	○大澤	正会員	東京地下鉄株式会社
伸介	有田		東京地下鉄株式会社
陽介	河野		東京地下鉄株式会社
奈帆美	久保		日鉄住金レールウェイテクノス株式会社

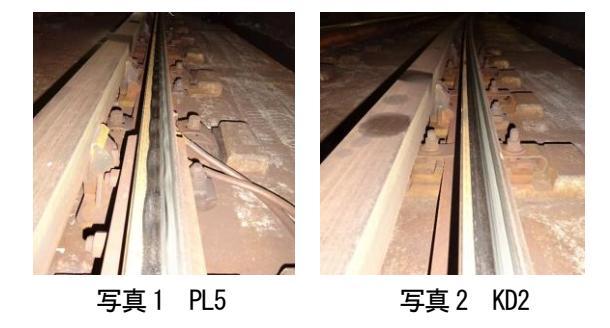
東京地下鉄では、道路下にトンネルを建設することが多 く、路線延長の約16%がR300以下の急曲線であり、主に内 軌側に波状摩耗が発生するという特徴がある。そこで、過 去の調査において、曲線半径150mの急曲線のコンクリート 道床部において、写真1に示す二重弾性締結装置(以下、 PL5という。)区間の一部に写真2に示すレール下及びタイ プレート下に低弾性材を挿入し構成した波状摩耗抑制型レ ール締結装置(以下、KD2という。)を試験敷設し、軌道構 造の違いによる波状摩耗発生の有無を確認した¹⁾.

PL5 区間では波長 80~90 mm程度の波状摩耗を観測し、その平均波高は 0.1 mm程度であった.一方、KD2 区間は、顕著な波状摩耗は観測されず、平均波高は 0.02 mm程度であった. PL5 区間と KD2 区間は、波状摩耗の発生の有無に顕著な差があった.(写真 1, 2)

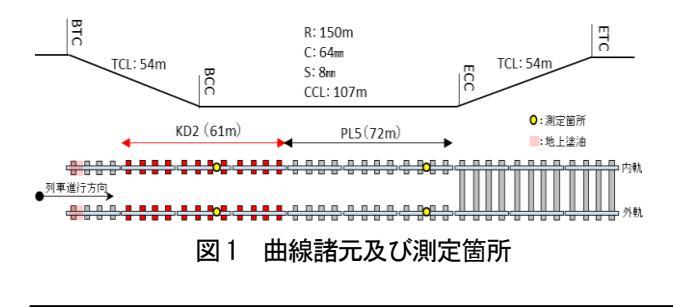
今回調査した区間の曲線諸元,測定箇所を図1に示す. なお,当該区間の運転曲線上の運転速度は35km/hである.

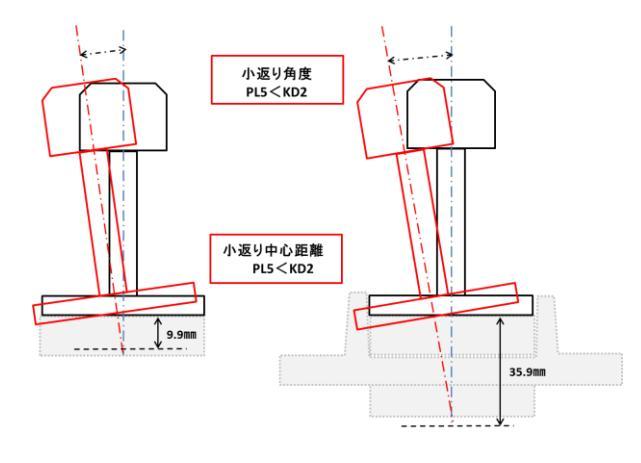
図2 レール小返り特性の比較

車輪からレールに作用する横圧による小返りの角度は、 同じ横圧で比較した場合に、PL5に比べKD2は約1.2倍大き かった.次に、小返り測定結果から小返り中心距離を計算 すると、図2に示すとおり、PL5が9.9mmであるのに対し、

キーワード 内軌側波状摩耗 台車姿勢 レール小返り特性 振動周波数 連絡先 〒110-8614 東京都台東区東上野 3-19-6 TEL 03-3837-7094 KD2 は 35.9 mmであり、レール小返り特性は軌道構造により 顕著な差があった.これは、同じく図2に示すとおり、PL5 はレール下のみ弾性材を挿入しているのに対し、KD2 はレー ル下及びタイプレート下に低弾性材を挿入していることが 関係している.

次に, KD2 区間で先頭軸及び後軸で発生する 450Hz の 振動周波数について,波長に換算すると 22 mm程度となる. しかし, KD2 区間では振動が発生しているのにも関わらず 波状摩耗の顕著な発生は観測されていない. これは, PL5 区間と KD2 区間の調査結果の比較より,車輪アタック角及 び輪軸左右変位による台車姿勢に顕著な差がないため,レ ール小返り特性の違いによるものと考える.

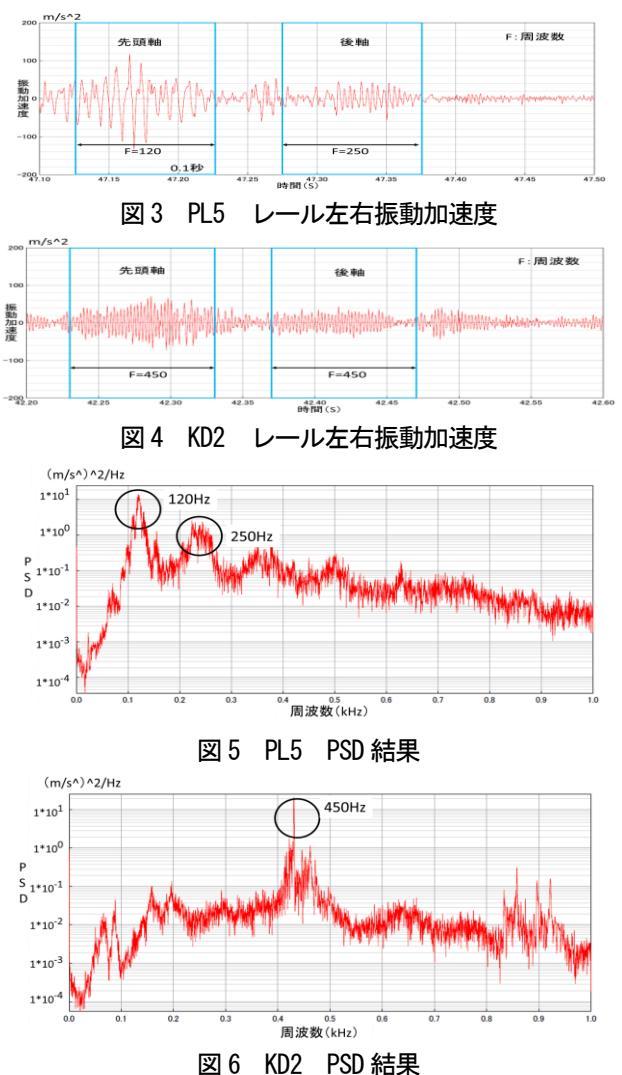
PL5 の列車通過時の内軌側レールに発生する左右振動加 速度の振動周波数は、図3に示すとおり先頭軸は120Hz,後 軸は250Hz 程度であった. KD2 は図4に示すとおり、先頭軸 及び後軸で450Hz 程度であった.

次に、列車(10両編成)の40車輪が全て通過したときの 振動について、パワースペクトル密度周波数分析(以下、 PSDという.)を行った. 図5に示すとおり、PL5では120Hz 付近のピークが最も大きく、続いて250Hz 付近が次に大き かった.一方、KD2では図6に示すとおり、PL5のような120Hz 付近のピークが無く、450Hz 付近でピークが認められた.以 上の結果から、レール左右振動加速度の振動周波数は軌道 構造により顕著な差があった.

PL5 区間で列車通過時に発生する振動周波数について, 運転速度から波長に換算すると,後軸により発生していた 250Hz の振動周波数は,波長 40 mm程度となる.また,こ の振動周波数は,中立位置を走行していることに起因する 縦クリープカによるものである.一方,先頭軸により発生 していた 120Hz の振動周波数は,波長 80 mm程度であり, 実際に観測された波状摩耗の波長と一致する.よって,PL5 区間の波状摩耗の主たる要因は,先頭軸のアタック角によ る横クリープカにより横圧が発生することで,レール小返 り変位を発生させたものと考える.

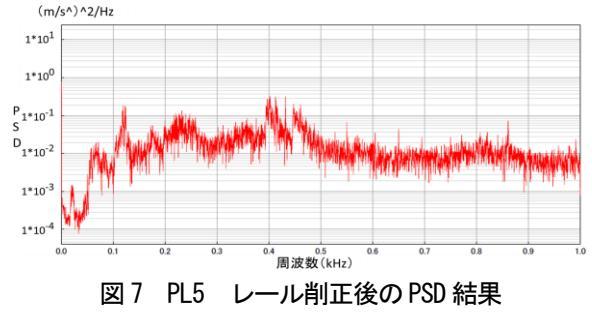
同項(5)のような波状摩耗が有る状態に対し、レール削 正を実施し、波状摩耗を除去した振動周波数について検証 した.PL5 区間の PSD を図7に示す.図5 で示した、120Hz 付近のピークが低下し、また、全周波数帯で PSD 結果も低 下している.以上の結果から、レール削正にて波状摩耗を 除去することで、PSD 結果に変化があることが確認された.
