首都高速1号羽田線の勝島地区のPC ゲルバー橋(1963年供用:50年以上経過)において,近年の接近点検において,ゲルバー部にひび割れや支承の腐食等の損傷が発見された(写真-1). このため,ゲルバー部の長期耐久性,橋梁全体の耐震性及び維持管理性の向上を目的として,ゲルバー部の遊間をモルタルで充填し外ケーブル緊張により一体化して連続化を図った.

本稿は、ゲルバー部連続化における外ケーブル緊張時の主桁コンク リート導入応力及び連続化前後の構造的挙動の確認・検証を実施した 内容について報告する^{1).2}. 476 500

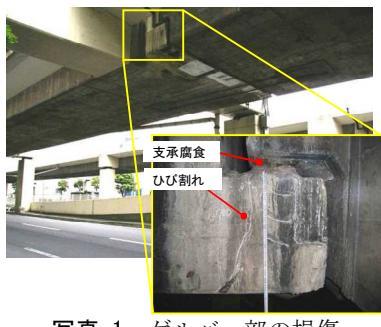
写真-1 ゲルバー部の損傷

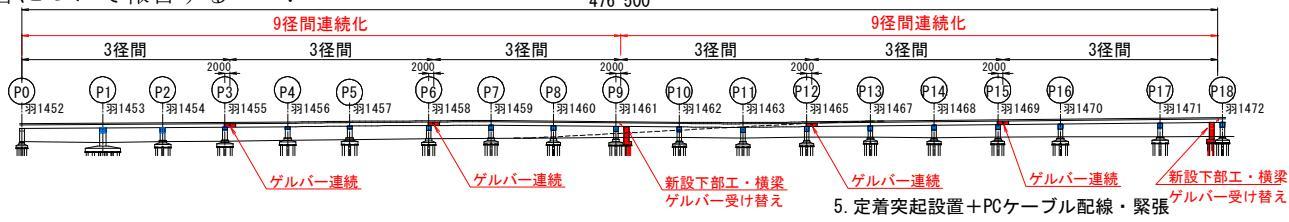
図−2 構造改良概要図

本橋梁は、図-2 に示すように 3 径間連続 PC 箱桁ゲルバー橋(12 連)を 9 径間連続化(4 連)とするものであり、ゲルバー部は図-3 に示す連続化構造である.連続化の施工は、以下のとおりである.

- 1) ウォータージェットを用いた遊間部の事前清掃
- 2) 遊間部におけるモルタル充填(側面より)
- 3)伸縮装置撤去・モルタル充填(上面より)
- 4) PC 外ケーブルの配置位置の削孔・定着突起の設置
- 5) PC 外ケーブルの配置・緊張
- 6) 炭素繊維シート補強(桁下面)

ここで、本橋梁は、馬桁構造のため、外ケーブルは桁内に配置することとした.また、PCケーブル配置位置の削孔は、密に配筋がされているゲルバー部横梁を削孔するため、鉄筋の切断等による既設構造物への影響を極力小さくすることを目的とし、ウォータージェット工法を採用した.

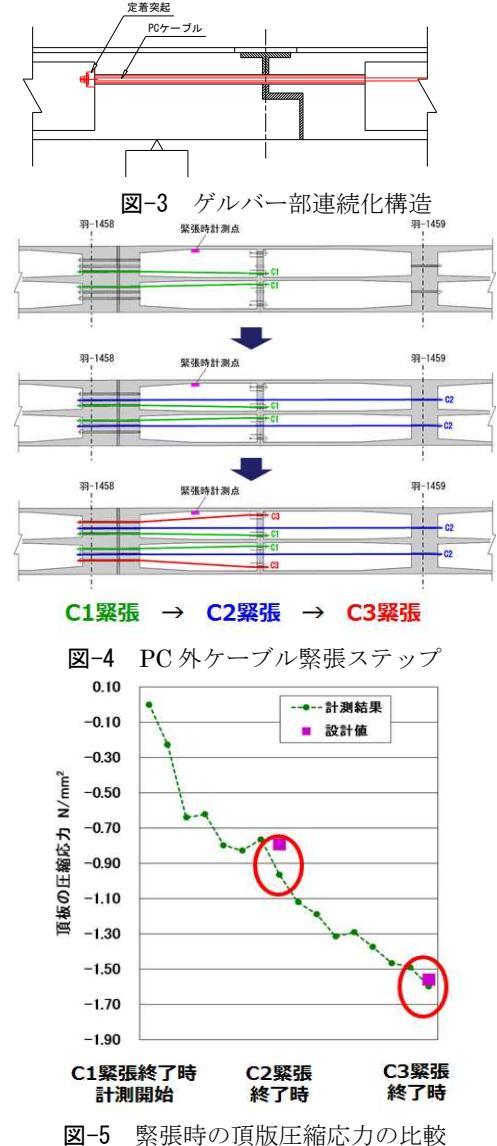
図-5 に緊張時の頂版圧縮応力の計測と設計値との比較を示す. 圧 縮応力は,ステップ毎に外ケーブル緊張時のひずみ計測を行い発生応 力で照査したものである.

緊張力の増加に伴い発生応力も増加し、設計値とほぼ一致する結果 を示した.これより,連結部に導入した緊張力は概ね設計通りとなっ ていることが判断される.

PC 桁の連続化時に桁に発生する応力を評価するため、ひずみゲージを用いて緊張時に PC 桁に生じるひずみを計測した.ひずみゲージはゲルバー部を中心に主桁頂版及び底版に設置した.計測では、各ケーブル緊張前に計測を開始し、緊張ステップ(ジャッキ圧力計)と緊張完了時の4点について計測トリガーを入れた.なお、緊張ステップは図-4に示すとおりである.

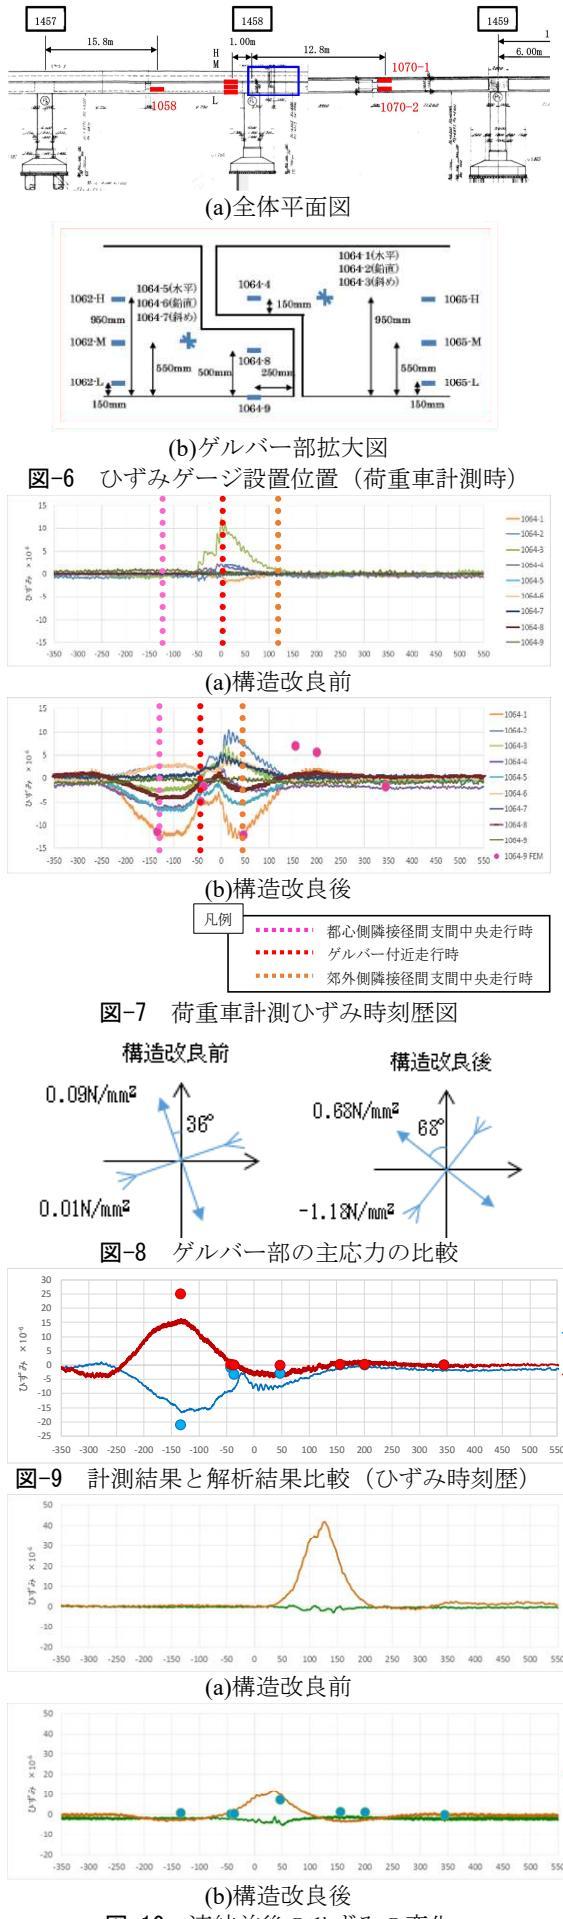
図-10 連結前後のひずみの変化

図-10 に、連続化前後の 1458~1459 径間支間中央のひずみ変 化について示す.図-6(a)の 1070 でのひずみ変化である.ゲルバ ー部連続化前は、ゲルバー部が支点であるため、支間中央に大 きなひずみの発生が確認できる.一方で、ゲルバー部連続化後 は、ゲルバー部付近から 1458 橋脚で負のモーメントが発生し、 支間中央のひずみが小さくなり、計測結果と解析結果で概ね結 果が一致している.

以上の結果から,外ケーブルによる連続化により,一体構造物としての挙動を示すことを確認・検証した.
