超音波を用いたカッタービットのろう付面積評価の推定精度に及ぼす測定条件の影響

有明工業高等専門学校				正会員〇岩本		達也
ヤンマー建機株式会社				非会員	境	俊-
株式会社丸和技研				正会員	佐々オ	ト 誠
大成建設株式会社	フェロー会員	森田	泰司	正会員	高倉	克彦

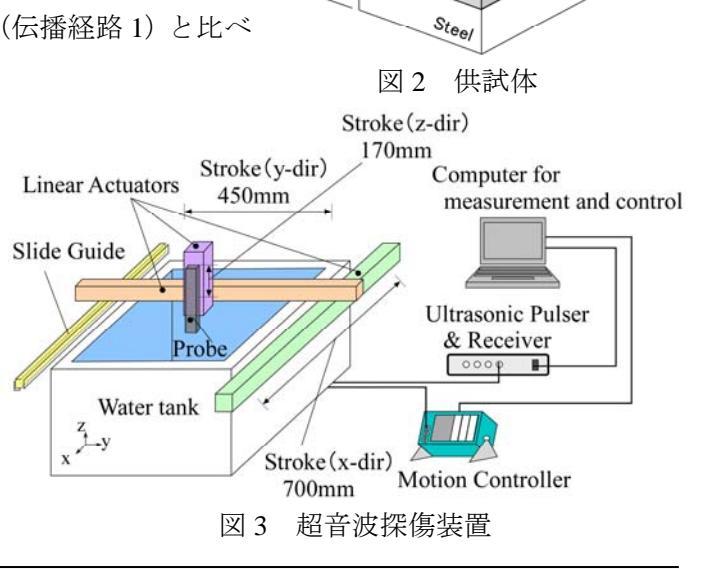
図2に供試体の形状を示す.供試体には超硬合金E 種と炭素鋼(S45C, 50mm×50mm×12mm)をろう 付し,超硬チップの厚みtは20mmとした.

超音波探傷装置を図3に示す.超音波探傷装置は走 査装置,制御用 PC,計測用 PC,走査装置用制御ボ ックスおよび超音波パルサレシーバ(ジャパンプロ

ーブ製 JPR-10C) で構成される. 走査装置は, 電動スライダを直交するように組み合わせており, それぞれを x 軸, y 軸, z 軸とした. z 軸のスライダのプローブの先端に超音波探触子が搭載されている. 超音波探傷は, 水槽内(水温20°)に供試体を設置し,水浸用点集束探触子(ジャパンプローブ製, 5C30PF150,中心周波数5MHz, 焦点距離約 154mm, 集束径約 2mm)を供試体表面に対して平行に走査させて測定した. 供試体は, 探傷側表面 から探触子までの距離(水距離)が一定になるように設置し, 水距離 Z_pは, ろう付面で焦点があうように式 (2) により決定した.

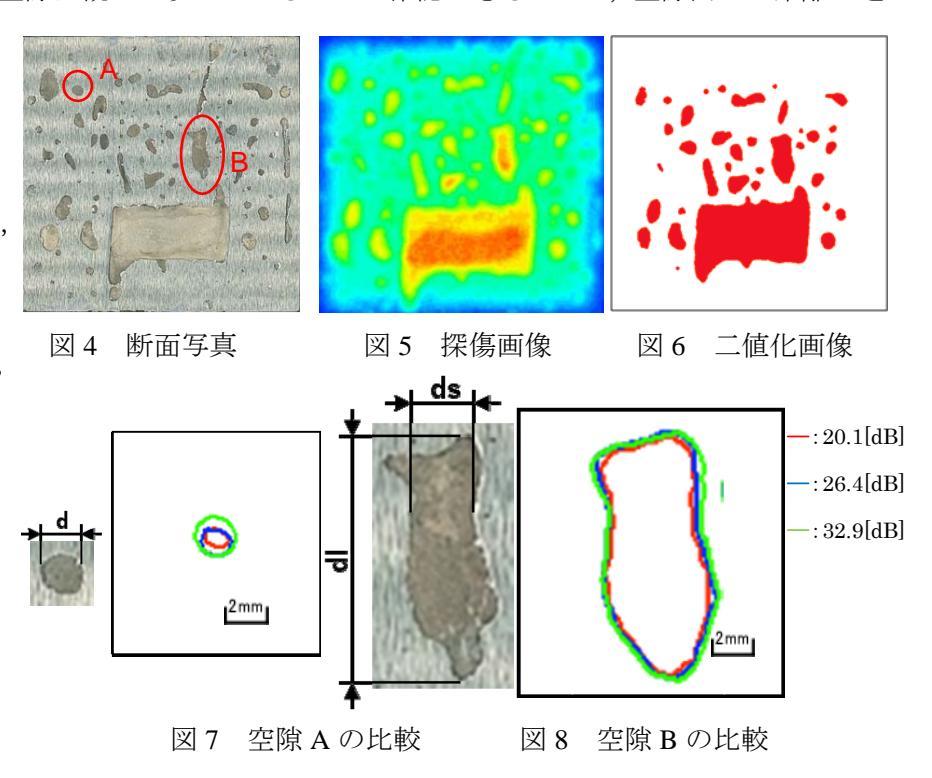
図4,図5に印加電圧200V,利得20.1dBのときのろう付面の断面写真,探傷画像を示す.探傷画像は各測 定点の反射強度を等高線で表し,強度が小さい場合は青,大きくなるに従い,黄から赤のように色分けしている.図5を見ると,空隙と思われる箇所では反射強度が大きくなっている.探傷画像と断面写真を比較すると, 細かい空隙は確認できないが,大きな空隙は概ね一致していることが確認できる.また,空隙同士の距離が近

い場合,隣接する空隙からの反射波の 影響を受けるため,空隙の境界が判別 できないことも確認できる.次に探傷 画像の二値化を行い,利得を変化させ た場合について比較を行った.閾値は, 実際のろう付け面積比に合うように 調整時の反射強度の 65%に設定した. 図6に全体の二値化画像を示し,図7, 図8に空隙Aおよび空隙Bの比較を 示す.印加電圧は 50[V]に設定し,利 得は20.1[dB],26.4[dB],32.9[dB]とし た.図7,図8より利得が大きいほうが 欠陥を大きく評価していることが分 かる.また,その傾向は比較的面積の 小さな空隙によく見られた.

測定条件が探傷結果に及ぼす影響について実験を行った結果,利得が大きいほどろう付面の空隙を大きく評価するという定性的な傾向があり、その影響は面積の小さな空隙に顕著に表れることが確認できた.
