実橋梁 RC 床版における光ファイバーセンサによるひび割れモニタリング技術の検討

鹿島建設(株) フェロー会員 ○古市耕輔 正会員 今井道男 岩井 稔 新井崇裕 モニタリングシステム技術研究組合 寺田 晃

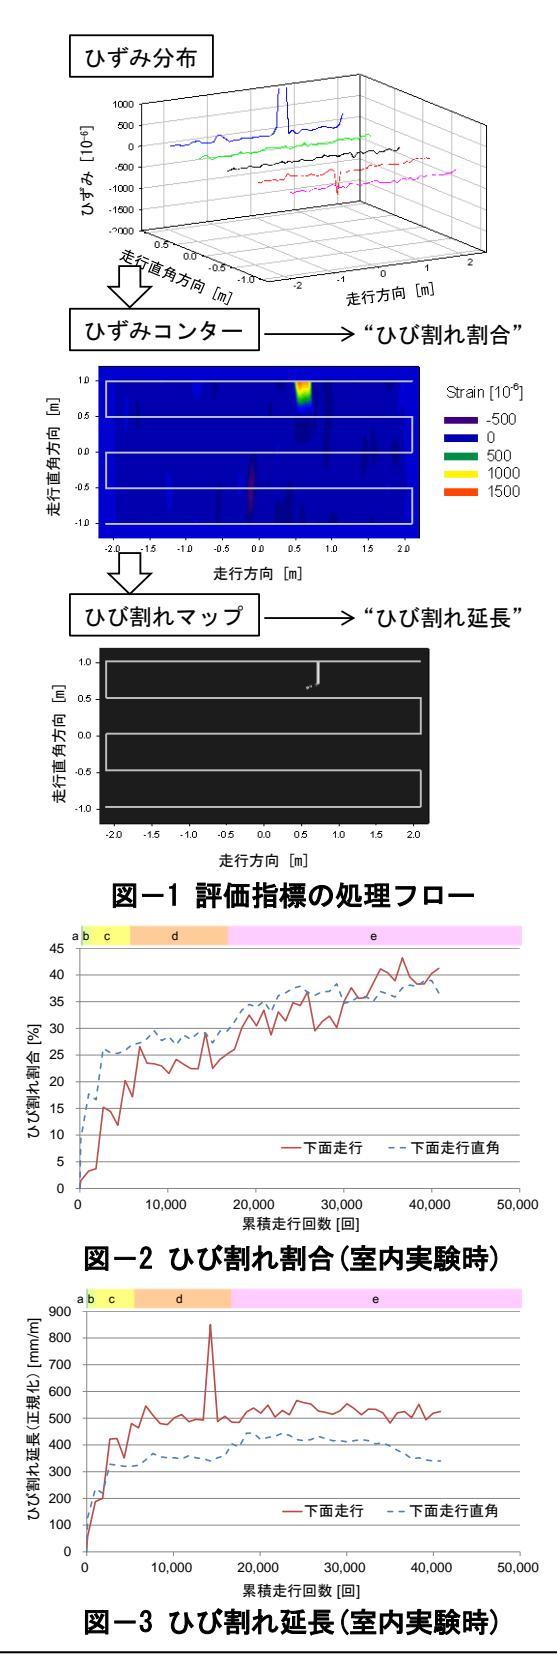
RC 床版試験体を用いた輪荷重走行試験により, 床版の損傷程 度と光ファイバーセンサから算出した評価指標の間に、一定の 相関性があること、特に損傷程度の初期段階での感度が高いこ とを確認できている¹⁾. 光ファイバーセンサから得られたひず み分布から,評価指標を算出するフローを図-1 に示す.得ら れたひずみ分布をもとにデータを内挿し、センサ設置領域近傍 のひずみコンターを得る. そして, 300×10⁻⁶を越えるひずみの 領域をひび割れと判断し、その領域中心部をひび割れとするひ び割れマップを作成する.マップ上のひび割れ長さをすべて累 積し、当該領域に設置した光ファイバー長(後述する今回の構 成においては走行方向:20m,走行直角方向:10m)で除した値 を単位長さ当たりの"ひび割れ延長"とした.本指標はひび割 れ長さの進展を示すもので、ひび割れ幅の変化は考慮されない. 一方,ひずみコンターのうち,300×10⁻⁶を越えるひずみの領域 が全領域に占める割合を"ひび割れ割合"とした.本指標は, ひび割れ長さだけでなく幅の変化についても考慮される.

図-2および図-3に示す輪荷重走行試験結果によれば,こう した評価指標で損傷程度評価(a~e)を判断するためには,"ひ び割れ割合"で約2[%],"ひび割れ延長"で約50[mm/m]の計測 精度が必要と推察される.供用中の橋梁においては,輪荷重走 行試験とは異なり,ランダムな活荷重や温度変動によって計測 誤差が増大することが懸念される.また,一年に満たない試験 期間内に損傷程度が大きく進展することは考えにくい.このよ うな環境下においても,上記の計測精度が確保でき,損傷程度 を判断できるかどうかが実用性を確認するうえで重要である.

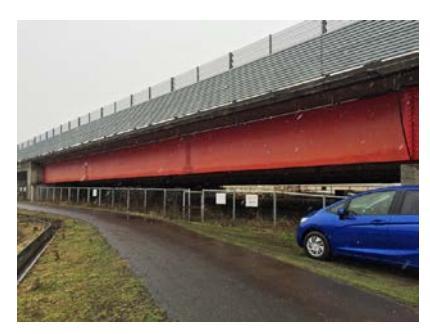
写真-1 対象橋梁

対象橋梁は,写真-1に示す上下線分離の鋼桁 RC 床版(橋長 36.30m,幅員 10.75m)で、上り線と下り線の各1パネル分に格 子状の配置(図-4)で光ファイバーを全線接着固定した.上り 線、下り線ともに走行方向に約4m長×5本(計20m),走行直角 方向に約2m×5本(計10m)の直線部を有する.計測器は現地 に設置し、定期的にひずみ分布を計測することとした.

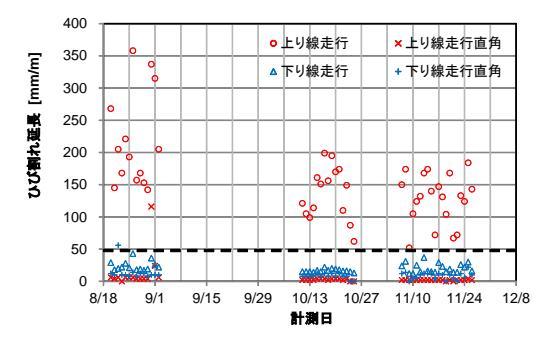
図-5 ひび割れ割合の変化

計測開始時(8/19 14 時頃)を初期値として、その差分から発 生ひずみ量を算出、前述の"ひび割れ割合"と"ひび割れ延長" をそれぞれ算出した。その結果を図-5 および図-6 に示す。図 には、計測結果のうち、各計測日における 14 時頃の結果をプロ ットしている。また、光ファイバー設置箇所ごとの、それぞれの 指標の平均値と標準偏差を表-1 および表-2 に示す。特に上り 線走行方向のばらつきが大きくみられるが、昨年度の輪荷重走行 試験時にみられたような損傷程度の進行にともなう"ひび割れ延 長""ひび割れ割合"の上昇傾向は、当該期間内においては認め られない。また、その他の箇所については、前述した損傷程度の 評価に必要な精度を満たすことを確認できた。

ひずみ分布計測は時間がかかる(今回の場合,数10分程度) ため、計測している間に活荷重によってひずみの状態に変化が生 じている可能性があるが、今回の結果からはこうした影響は顕在 化しなかった.車輛走行が影響を与える時間は、計測時間を考え た際に非常に短く、相対的に影響が小さいためと考えられる.

温度変化による結果の明瞭な変動はみられなかったが,年間を 通じた計測でさらに検証していく必要がある.季節変動によって 既設ひび割れが開閉している場合,温度上昇によればひび割れが 閉じ,評価指標がともに低下傾向になるものと推察される.
