圧延桁支点上補剛材の断面欠損過程における変形と残留応力再分配挙動

明石工業高等専門学校専攻科 学生会員 〇中谷佳菜代 明石工業高等専門学校 正会員 三好崇夫

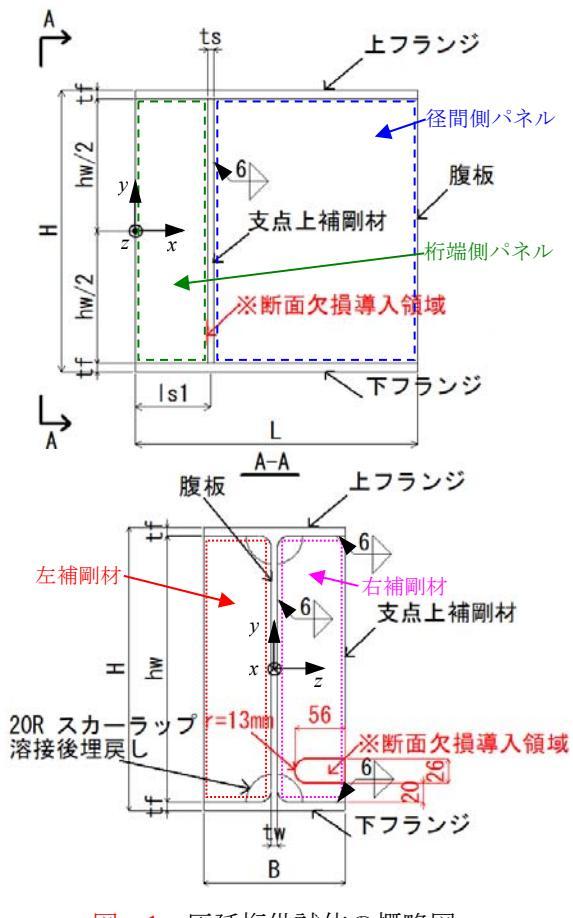
図-1 圧延桁供試体の概略図

本研究では、図-1 に示すように、圧延 H 形鋼に支点上補 剛材を取り付けた供試体を 2 体製作した.その長さは断面欠 損の導入にフライス盤を用いる都合上、300mm(設計値)と した.うち1 体は初期状態の初期たわみと残留応力分布の把 握,残る1 体は断面欠損過程のそれらの変化の把握に用いる ものであり、それぞれ sp.1、sp.2 供試体と称する.それらの実 測寸法を表-1 に示す.

両供試体とも、まず、腹板と支点上補剛材の初期たわみを 計測し、同箇所にひずみゲージを貼付して桁高方向のひずみ の初期値 ϵ_0 を計測した.次に、sp.1はひずみゲージ周りを小 片に切断してひずみ ϵ_c を計測し、sp.2は式(1)で定義する板厚 欠損率 β が 29、58、100%となるように、図-1に示す断面欠
