大規模地震を複数回経験する道路橋の地震時挙動評価に関する解析的研究

九州大学大学院	学生会員	○尾田	成史	(株)耐潤	震解析研究所	正会員	馬越	一也
九州大学大学院	正会員	崔	準祜	九り	州大学大学院	正会員	松田	泰治

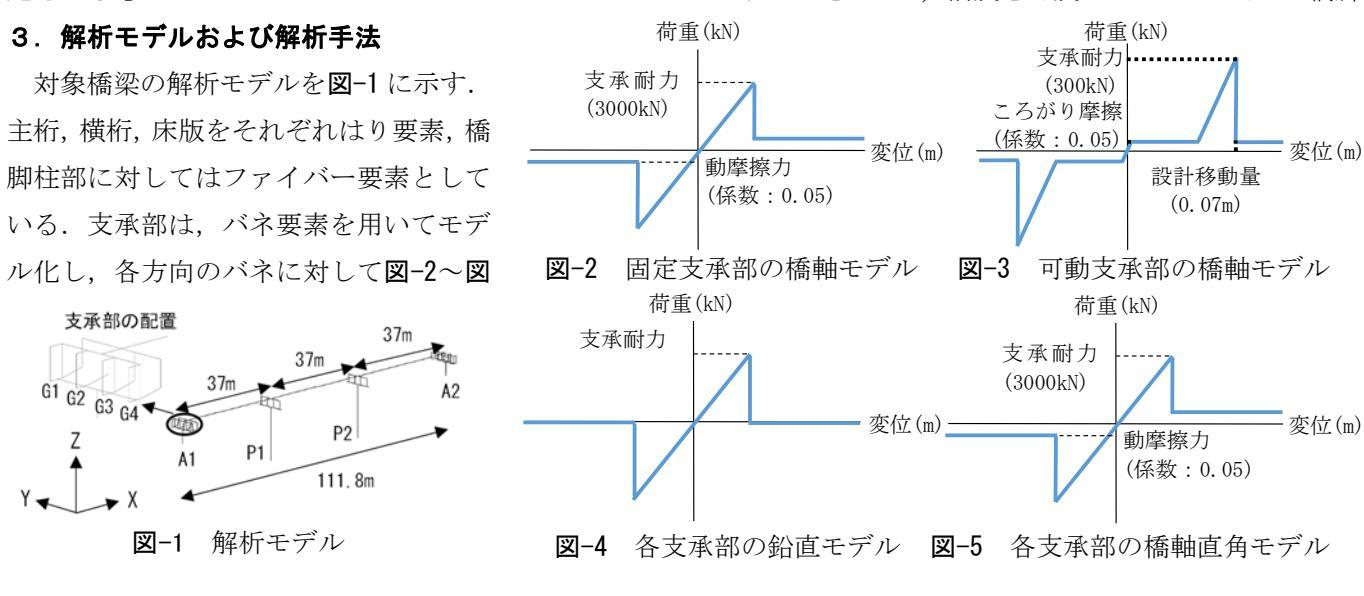
解析対象橋梁は,桁長 111.8m,有効幅員 8.5m, RC 単 柱式橋脚を有する鋼 3 径間連続鈑桁橋であり,道示¹⁾に 基づき各橋台,橋脚においてタイプ A の鋼製支承を 4 基ずつ試設計した仮想の道路橋である.支持条件とし ては,P1橋脚のみ固定,他は可動とした.また,レベ ル 2 地震動に対する落橋防止システムとして,桁端部 と橋台の間に PC ケーブル製の落橋防止装置を各橋台 に 4 基ずつ設置することで,目標とする耐震性能を満 足させるものとした. -5 に示すように支承部の破壊特性を考慮した非線形モ デルを採用した.破壊後の水平方向特性については動 摩擦を考慮したものとした(動摩擦係数を0.05と仮定). また,本検討では,支承部の破壊状況を解析に反映する ため,支承部がある方向に破壊した段階で一旦解析を 中断し,破壊した支承部に対し,鉛直圧縮方向を除いた 全方向に抵抗しないモデルに変更してから,中断時の 変形や応力状態を引き継がせた解析を支承部が破壊す る度に実施した.入力地震動は,2016年4月14日に発 生した熊本地震(前震)の観測波と16日に発生した本 震の観測波(両方 KiK-net 益城町)²⁾を用い,3方向同時 加震を行った.なお,本解析では,非線形有限要素解析 ソフト SeanFEM (Ver.1.2)を用いた.

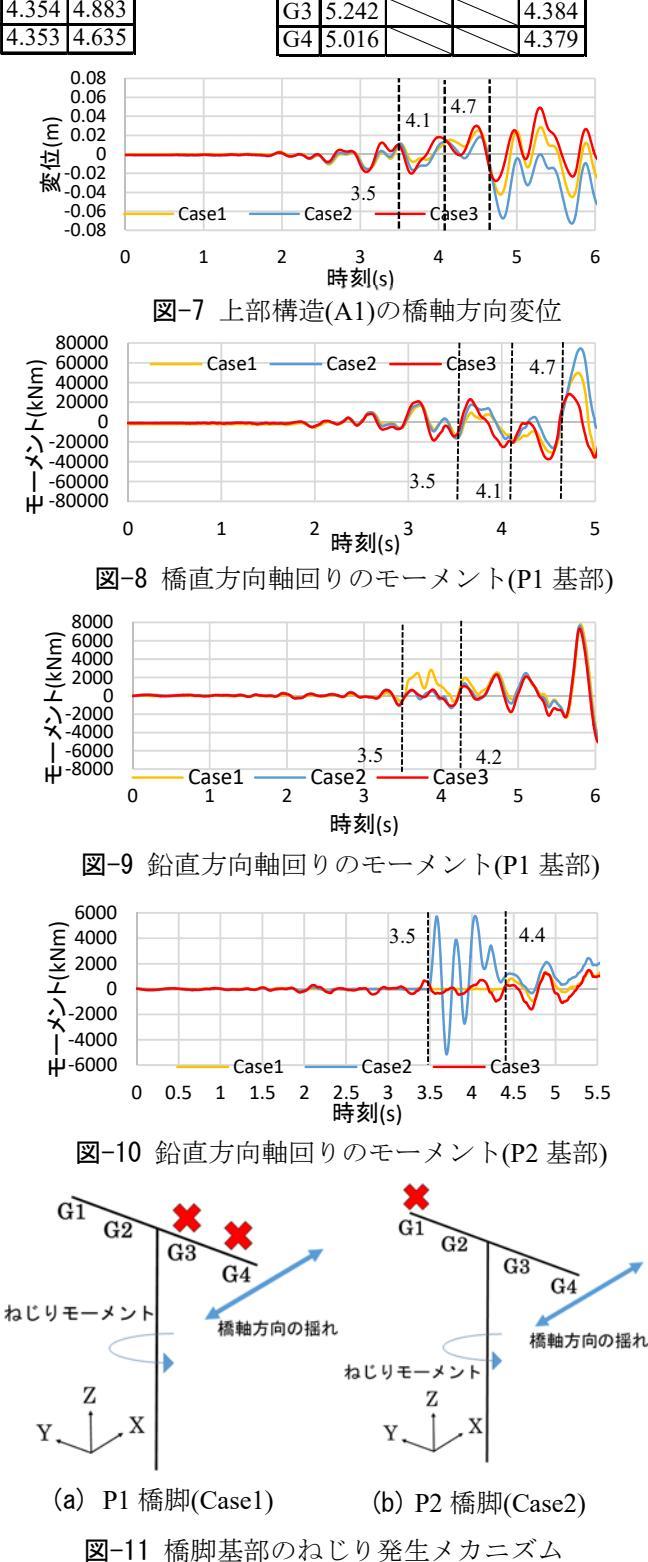
表-1 本震加震後の支承部の破壊時刻

※Case3のA1G2, G3, G4のみ鉛直方向(引張)破壊, その他は鉛直方向(圧縮)で破壊

(a) Casel(健全モデル)										
(単位:秒)										
	A1	P1	P2	A2						
G1	4.101	4.157	4.373	4.878						
G2	5.090	4.158	4.370	4.881						
G3	5.091	3.530	4.368	4.883						
G4	5.091	3.528	4.365	4.643

(b) Case2(P1 支承破壊) (単位:秒) A1 P2 A2 .468 4.86 G1 4.885 G2 5.093 4.355 4.876 4.354 4.883 G3 5.087 G4 5.083

(c) Case3(P1, P2 支承破壊) (単位:秒) A1 P1 P2 A2

本震加震後の各ケースの全支承部の破壊時刻を表-1 に示す.まず、加震前の支承部の損傷状況が全ケースで 異なるため, 各支承部の破壊時刻も異なることがわか る. Case1 と Case2 では, 3.5 秒付近から両ケースで支 承部の破壊状況が異なり, A1G1 支承部では破壊時刻が 約0.8 秒ずれている. また, Case3 では, A2 橋台に設置 された 4 基の支承部の破壊が他のケースに比べて早く 生じることが確認された.こうした支承部の破壊状況 の変化に伴い、上部構造の地震時挙動にも変化がみら れた. 図-7 は A1 側の上部構造の橋軸方向の変位応答 を時刻歴で示したものであり、3.5 秒付近で Casel と Case2 の応答が変化し始め、4.7 秒付近からは全ケース で応答が異なっていくことがわかる.また、これらの上 部構造の変位応答の変化に起因し、P1 橋脚基部におい て橋直軸回りの曲げモーメントも同様に変化している ことがわかった(図-8). さらに橋脚基部のねじり挙動 に着目すると、図-9、図-10に示すように P1 では 3.5 秒 付近から 4.2 秒付近の間で Casel が, P2 では 3.5 秒付近 から 4.4 秒付近の間で Case2 がそれぞれ大きな応答を 示すことがわかる.これは、同一支承線上で支承部が時 間差を有しながら破壊をするため(表-1),図-11 に示 すように橋脚柱にねじりが生じたものと考えられる.
