# 高解像度カメラを活用した送電鉄塔の劣化診断の実用化に向けた検討

東電設計(株)	正会員	○栗原	幸也
金沢大学	正会員	辻	徳生
東電設計(株) フェロ	コー会員	中村	秀治
東京電力パワーグリット(株)	正会員	山崎	智之

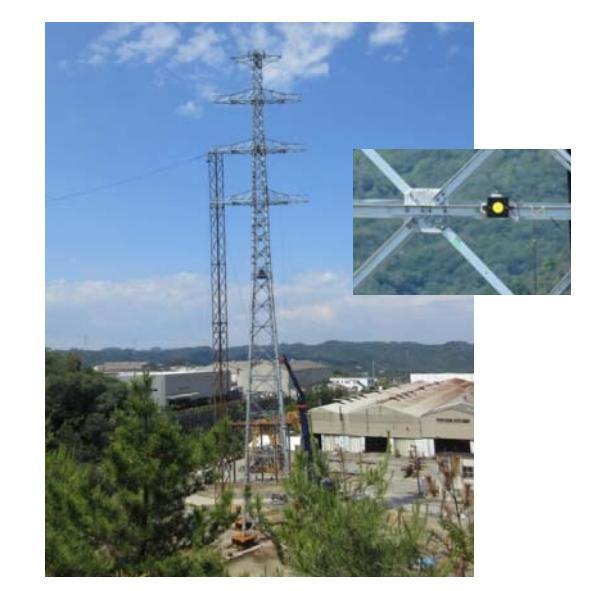
図-1に当該鉄塔に設置したマーカの様子を示す.マーカ は、プラ板とアングルにより作成し、中心に直径 10cm の 円を描き、シャコ万により表-1の地上高に計6箇所設置し た.なお、1台の高解像度カメラで2箇所のマーカを撮影 し、計6箇所を3台のカメラで計測した.

図-1 計測対象の実規模鉄塔と設置マーカの様子

対象鉄塔を図-1に、図-2に高解像度カメラと対象鉄塔の 位置関係を示す.対象鉄塔の高さは約75m,重量は 63.05[ton]である.高解像度カメラは、対象鉄塔の中心から 水平距離約100[m],鉛直距離25[m]離れた位置に3台の高 解像度カメラを設置した.

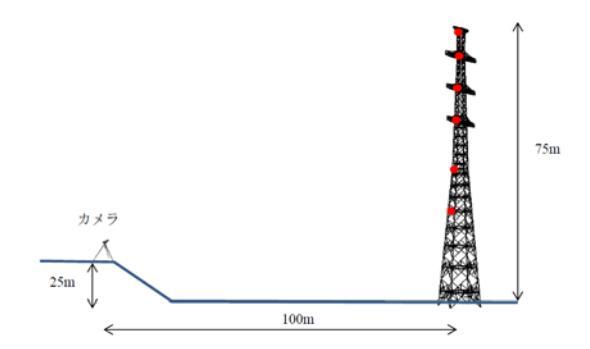
図-2 試験概要

計測に使用した 4K カメラの仕様は光学ズーム倍率 60 倍, 焦点距離 20-1200mm, 解像度 3840×2160, フレームレート 30[Hz]である.カメラを固定する三脚は, 三脚からのノイ ズの影響を最小限にするため, 剛性の高い測量用の三脚を 使用した.鉄塔頂部に加振機を設置し,対象鉄塔の 1 次 (0.77[Hz]), 2 次 (2.17[Hz]), 3 次 (4.32[Hz]) モードで揺 れるように加振した.加振力は, 1 次 (588.4 [kN]), 2 次,

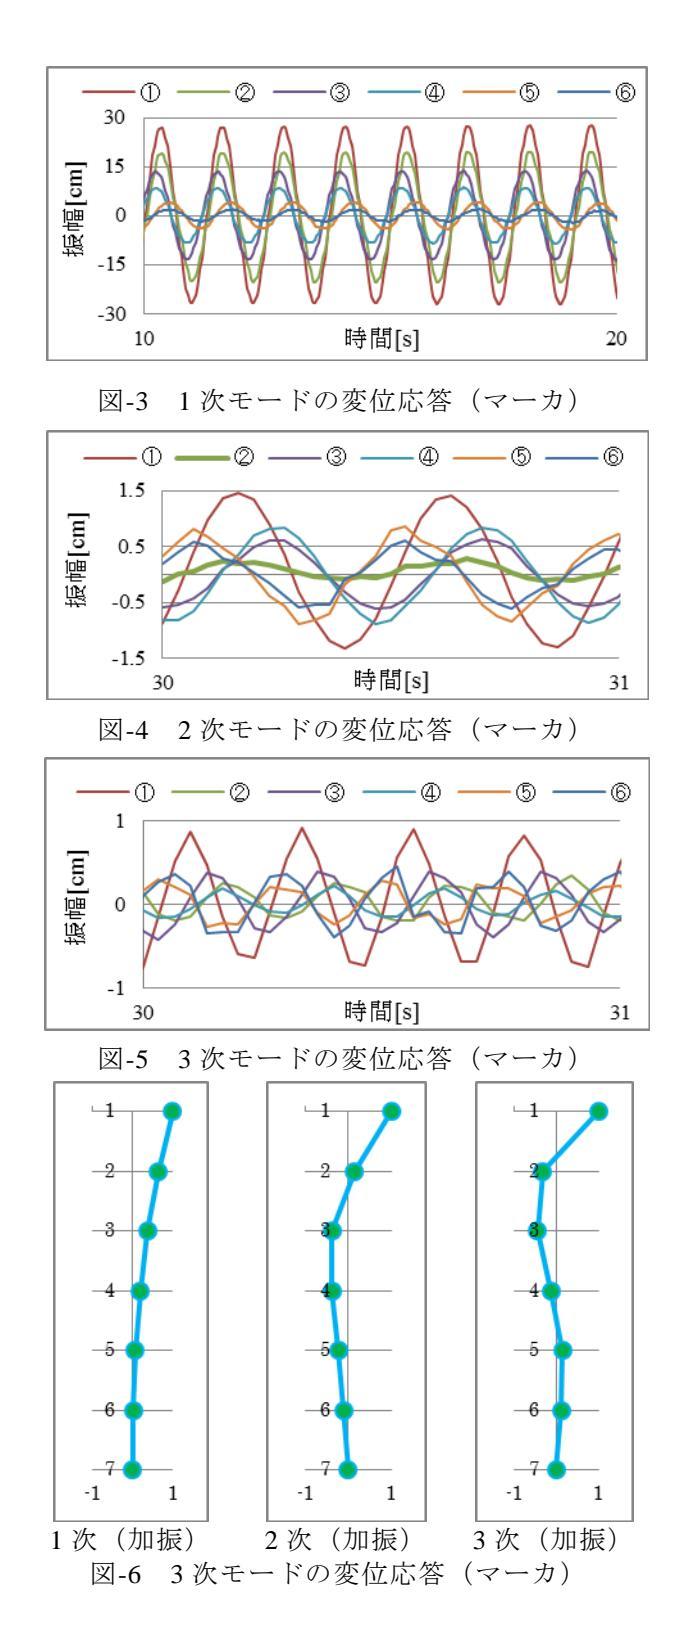
表-1 に示したマーカ位置で,加振力の振動数が1次 から3次の固有振動数(解析値)に達した際の応答変 位波形を図-3~図-5 に示す.なお,今回使用したカメ ラは時刻同期していないため,位相差が生じている.

図-3~図-5の横軸は時間[s],縦軸は振幅[cm]であり, 赤線は①(地上から74.40[m]),緑線は②(地上から 64.40[m]),紫線は③(地上から57.70[m]),水色線は ④(地上から49.00[m]),オレンジ線は⑤(地上から 37.00[m]),青線は⑥(地上から26.65[m])の変位応 答である.今回の撮影状況での計測精度は理論上 0.3125[cm]程度である.

図-3 より、1 次固有周期では最大片振幅 27.29[cm] (①:赤線)、最小片振幅 1.67[cm](⑥:青線)を計測 した.最小片振幅での計測結果と解析結果との振幅誤 差は約 0.04[cm]程度と精度よく計測できた. 図-4、5 より、変位応答の小さい高次モードでも振幅波形をは っきりと捉えられることを確認した.ただし、3 次で はサンプリングレートの不足より、やや波形の分解能 が不足している.2次3次の頂部振幅は2次(1.46[cm])、 3次(0.93[cm])と解析結果との振幅誤差は約 0.10[mm] と1 次と比べて誤差が大きくなったが、1 台のカメラ で1つのマーカを計測し、サンプリングレートをより 細かくすることで、計測精度は上昇すると考えている. 図-3~図-5 より、1 次~3 次モード形状を図-6 に示

す.図-6より、加振機を用いることで1次から3次までのモード形状を捉えられることを確認した.
