# 鋼桁端部の減厚に対する溶接当て板補修の適用性検証実験

名古屋大学大学院	学生会員	○森│	専啓
大阪大学大学院	正会員	廣畑	幹人
名古屋大学大学院	正会員	北根	安雄

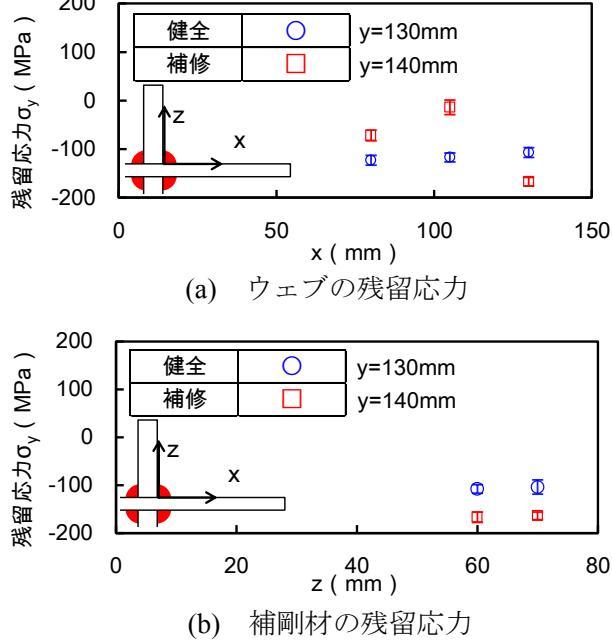
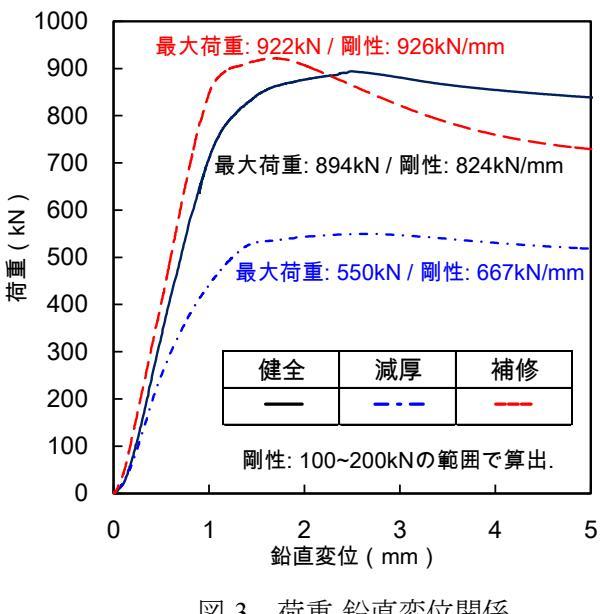
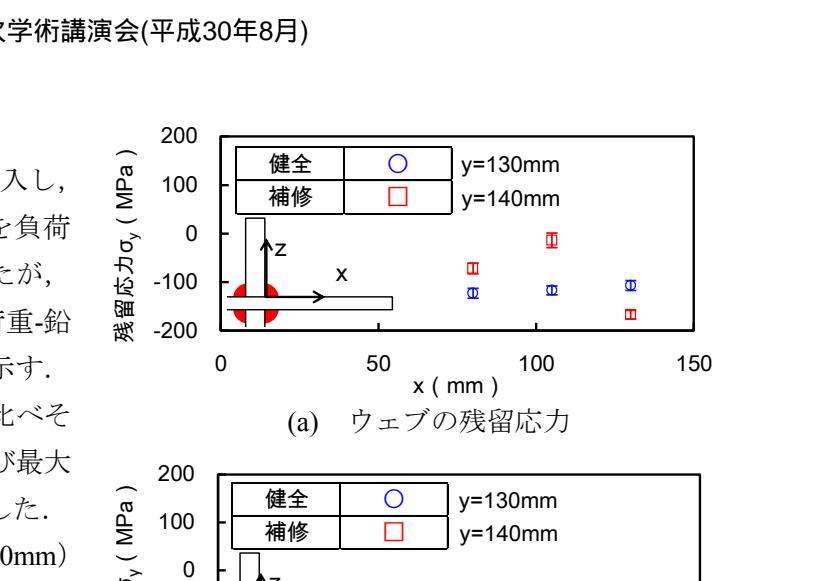
(b) 減厚供試体 図-4 実験後の変形状態

減厚供試体では、健全部と減厚部との境界(y=60mm) において大きな面外変形が生じた(図-4(b)).補修供試体 では,当て板が減厚部における面外変形を抑制し,健全な 領域 (y=130~600mm) の中央付近で面外変形が生じた (図 -4(c)). 本実験では、当て板の溶接により補剛材の圧縮残 留応力が増加したが,補修供試体の剛性および最大荷重は 健全供試体と同程度まで回復することが分かった.

健全供試体 (a)

補修供試体 (c)

- (1)減厚部に対する当て板の溶接により補剛材の圧縮残留 応力が増加したが,面外変形量は殆ど変化しなかった.
- (2) 圧縮実験において、減厚供試体では減厚部に大きな面 外変形が生じたが、補修供試体では当て板により減厚 部の面外変形が抑制された.
- (3) 圧縮実験における補修供試体の最大荷重は、健全供試 体と同程度まで回復した.
