蛇籠擁壁の耐震性に関する実大実験および安定性評価(その1) 一残留変形の概要--

防災科学技術研究所 正会員〇中澤 博志,高知大学 正会員 原 忠,佐賀大学 正会員 末次 大輔 CPC 正会員 西 剛整, 松井金網工業 非会員 三好 克明, 大旺新洋 正会員 下村 昭司 エイト日本技術開発 正会員 臼倉 和也,栗林 健太郎,木村 瞬,高知大学 学生会員 柴原 隆 日特建設 正会員 田所 佑理佳,国交省北陸地方整備局 非会員 松田 衛

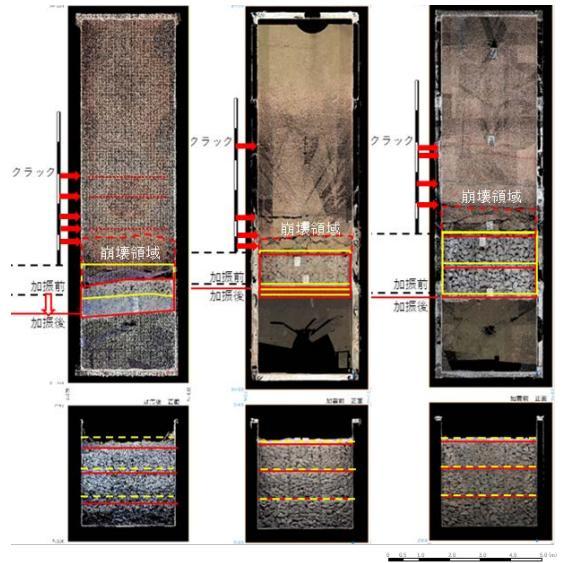
図-3
 3D レーザー測量結果

図-3 に 3D レーザー測量結果を蛇籠擁壁前面と上空からのオルソとして示す. 図中,黄色線は蛇籠の加振前の形状,一方,赤色の実線は最終加振後の残留変形の形状を示す.加振後における蛇籠天端の沈下と前面への変形について,Casel が顕著であることがわかる.また,蛇籠の変形量が大きいほど,擁壁背後近傍の 崩壊領域も大きい様子が明瞭に見て取れる.図-4 に蛇籠前面の残留変位の比較を 示す.Casel については 2 段目の蛇籠の変形が著しく,天端で約 80cmの水平変位 が生じているが,前傾したまま擁壁の倒壊はなかった.一方,Case2 および Case3 については,擁壁天端の水平変位が両ケースともに 20cm 未満であり,両者の加 震時における安定メカニズムは異なるものの,Case1 に比べると破局的な変状は

(a) Case1
 (b) Case2
 (c) Case3

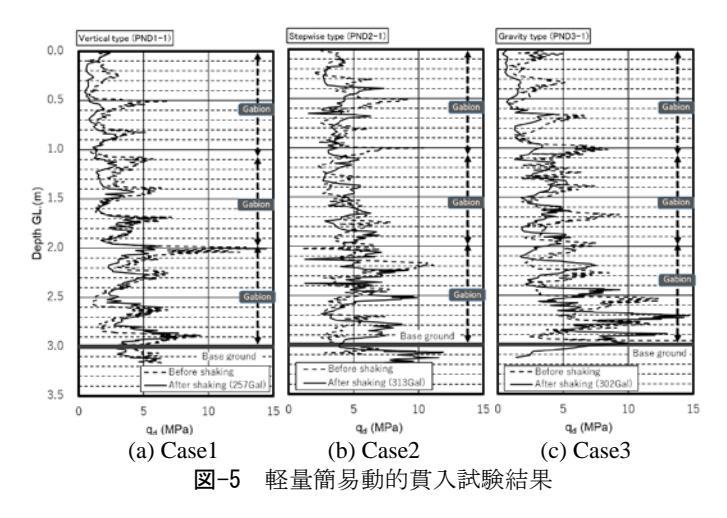
見られなかった.次に、図-2に示す数箇所の軽量簡 易動的貫入試験実施箇所の内,最も擁壁近くで実施 した試験結果について図-5に示す.崩壊領域あるい は主働崩壊範囲内での調査であり,特に,Case1およ びCase3では,加振前後において,GL-1.5m程度の 深度にかけて,動的コーン先端抵抗 q_d の著しい低下 が見られる.一方,Case2については,崩壊領域は僅 かであり,もたれ式であるため,自重等による背後 地盤の破壊の規模や程度は小さく, q_d の低下が見ら れなかったものと推察される.
