µ線 CT を用いた形状が異なる補強材の引抜き実験と地盤内せん断ひずみの可視化

京都大学大学院	学生会員	○木村鴻志
京都大学大学院	正会員	澤村康生
京都大学大学院	学生会員	木戸隆之祐
京都大学大学院	正会員	木村 亮

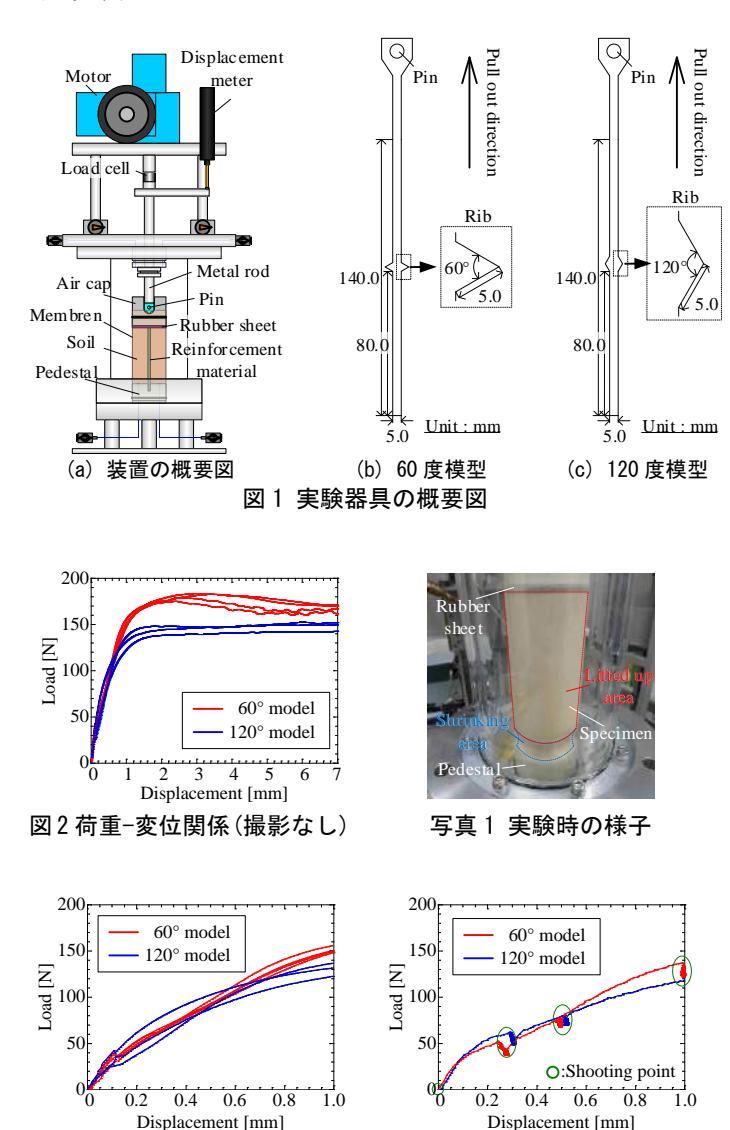
本研究ではµX線 CT のワークテーブル上に設置可能 な三軸試験装置¹⁾を参考に,等方圧力条件下で補強材の 引抜きと CT 画像の撮影を並行して実施可能な実験装 置を開発した²⁾. 図1に実験装置の概要図および使用し た補強材模型の概要図を示す.本実験では 50 kPa の等 方圧力条件下で,補強材模型を供試体に敷設し引抜き 実験を行った.供試体はØ=70 mm,高さ140 mm,相対 密度 80%となるように豊浦気乾砂を突固めで充填する ことで作製した.また,引抜きは変位制御で行ってお り,0.5 mm/min で引抜きを行った.

図2に引抜き実験から得られた2種類の模型につい ての荷重-変位関係を示す.本実験では,写真1に示す ように60度の模型では引抜き変位2mm程度から供試 体全体が持ち上がり,下部では収縮する挙動を示した. よって今回は,引抜き抵抗力が大きく上昇する引抜き 1.0mmまでの地盤の変形に着目し,CT画像の撮影,画 像解析を実施した.引抜き1.0mmまでの荷重-変位関係 を図3に示す.この結果を見ると,引抜き0.6mm程度 までは60度,120度模型ともにほぼ同程度の荷重の上 昇傾向を示す.しかし,その後は60度の模型の方が若 干大きな引抜き抵抗力を示している.

図4にCT画像取得時に得た荷重-変位関係を示す. 本実験におけるCT画像の撮影点は引抜き変位0.0mm, 0.25mm, 0.5mm, 1.0mmの4点である.撮影に伴い一時 停止を行うため応力緩和が見られたが,停止しない条 件での荷重-変位関係とほぼ同様の結果が得られた.図 5に60度,120度の模型を用いた実験で得た引抜き変 位0.0mm, 1.0mmでのCT画像を示す.両ケースとも, 引抜きの進行に伴い突起先端の周辺に黒い領域(低密 度領域)の拡大している.

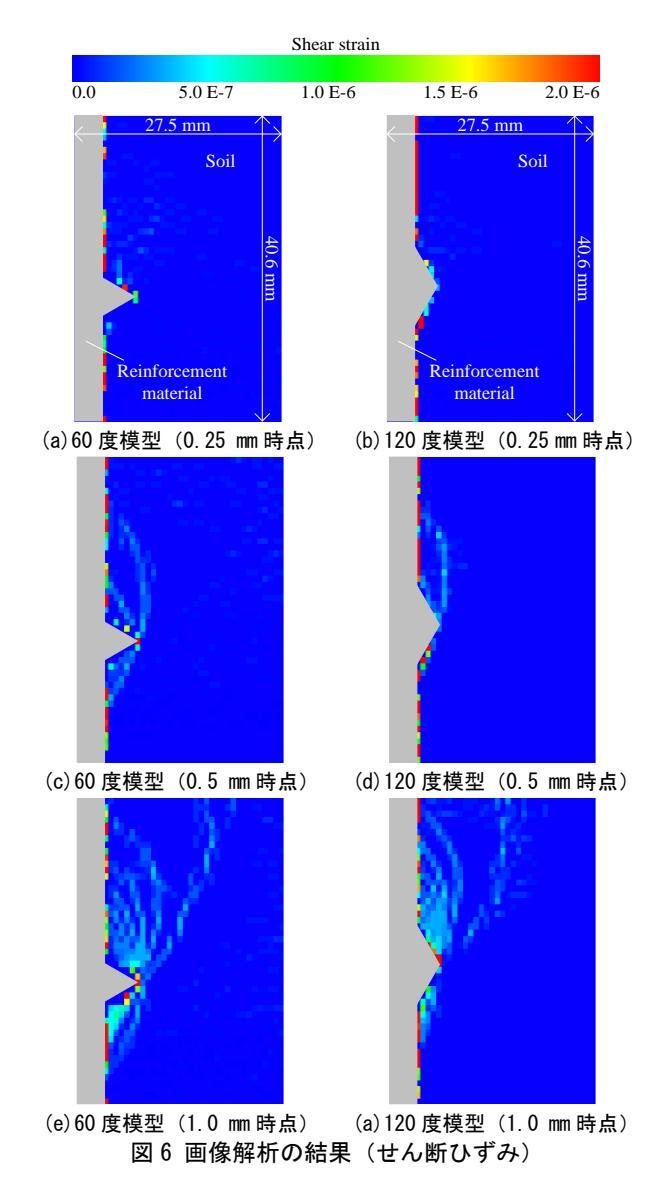
引抜き変位 0.0 mm の画像を基準に, 0.25 mm, 0.5 mm, 1.0 mm の引抜き変位で得た CT 画像を用いてせん断ひ ずみ (偏差ひずみテンソルの第2不変量)を算出した. 両模型に対する画像解析結果を図 6 に示す. なお, 画 像解析は 3 次元で行っており, 図にはせん断ひずみ場 の2 次元鉛直断面を示している. 0.25 mm の引抜き段階 で生じたせん断ひずみは, 両ケースとも突起周辺や補 強材の周面にのみ若干のせん断ひずみが発生している. 0.5 mm の結果では, 両ケースとも突起の先端から引抜 き進行方向にせん断ひずみが放射状に発達している.

また,60度の模型においては後方においてもせん断ひ ずみの発生が確認できる.1.0 mmの結果では,両ケー スとも0.5 mm引抜いた時点からさらにせん断ひずみが 増加しており,発生範囲も広がっている.このとき60 度模型の方が若干せん断ひずみの広がりは大きいもの の,放射状に発達する形態や突起を起点にせん断ひず みが発生する傾向は類似している.図5に示すCT画像 と比較すると突起の先端に生じる低密度領域はせん断 ひずみが発達する起点と対応している.つまり,せん 断に伴う正のダイレイタンシーが低密度領域を生み出 していると考えられる.両ケース間に若干の差はある ものの,引抜き抵抗力の発現傾向やせん断ひずみの傾 向に相関関係が確認できることから,せん断ひずみが 生じている範囲での摩擦力が引抜き抵抗力に寄与する と考えられる.
