# 指向性ボアホールレーダによる水平孔での3次元割れ目分布調査

鹿島建設(株) 正会員 ○松下智昭 升元一彦 白鷺 卓 田中久人 森下慶一 松永ジオサーベイ(株) 植木 隆 唐澤信輔 牧野大樹 和田一成

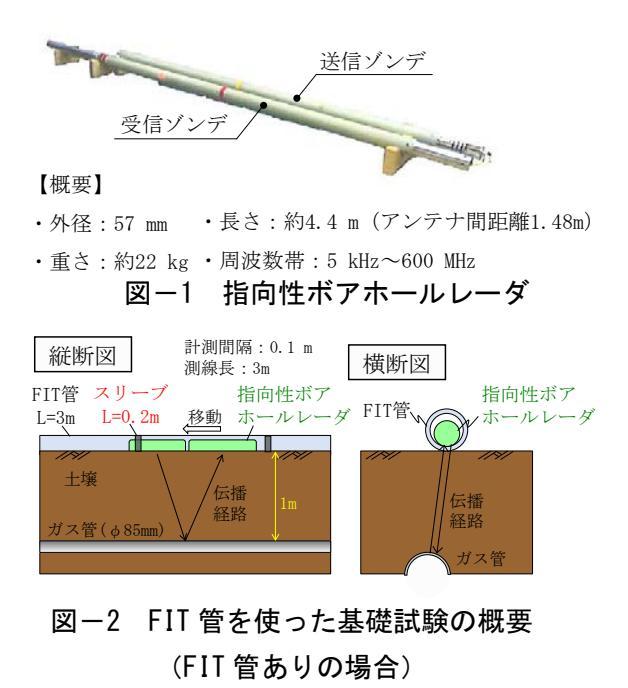
従来のボアホールレーダは、無指向性のためどの方向から反射 波が到来したかを評価することは困難であった.一方、今回使用 した指向性ボアホールレーダ(図-1)は、複数本の受信アンテ ナ素子が円形アレー状に配置されているため、素子間の反射波の 到達時間差から到来方向を推定することができる<sup>2),3)</sup>.さらに、 送受信アンテナ間の間隔を一定のまま深度方向に微小に移動さ せて得た2深度の反射波の平均到達時間から、探査ターゲットの 3次元位置を推定することができる<sup>3)</sup>.これにより、単一孔にお いて孔周辺の割れ目の3次元分布を評価することが可能である.

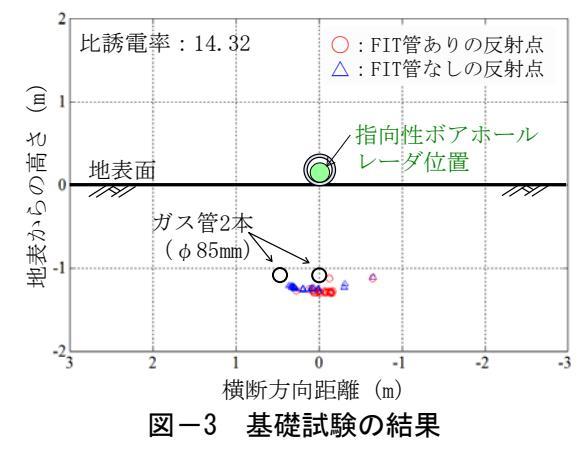
基礎試験は、図-2に示すように、地表面下約 1m のガス管(φ 85mm)を探査ターゲットして、地上から FIT 管内に指向性ボアホ ールレーダを入れて探査した場合と FIT 管なしで探査した場合 で行った.その結果、FIT 管ありの場合でも、解析した反射点の 位置はほぼガス管に一致した(図-3).このことから、スリーブ は解析結果にほとんど影響を与えず、FIT 管を保孔管として利用 できることが確認できた.

水平孔での探査の場合, 孔崩れ防止策が大きな課題となる. ま た, 高周波電磁波による計測をするため, 非鋼製材の保孔管が必 要になる. そこで, トンネル補助工法の一つ FRP Injection Tube 工法(以下, FIT 工法)で使われているガラス繊維強化プラスチ ック(GFRP)製の FIT 管を保孔管として適用することにした. 一 方で, 構造上, FIT 管同士を繋ぐスリーブ(L=0.2m)は鋼製材と なるため, 探査結果への影響が懸念された. そこで, スリーブが レーダ探査へ与える影響を確認するための基礎試験を実施した.

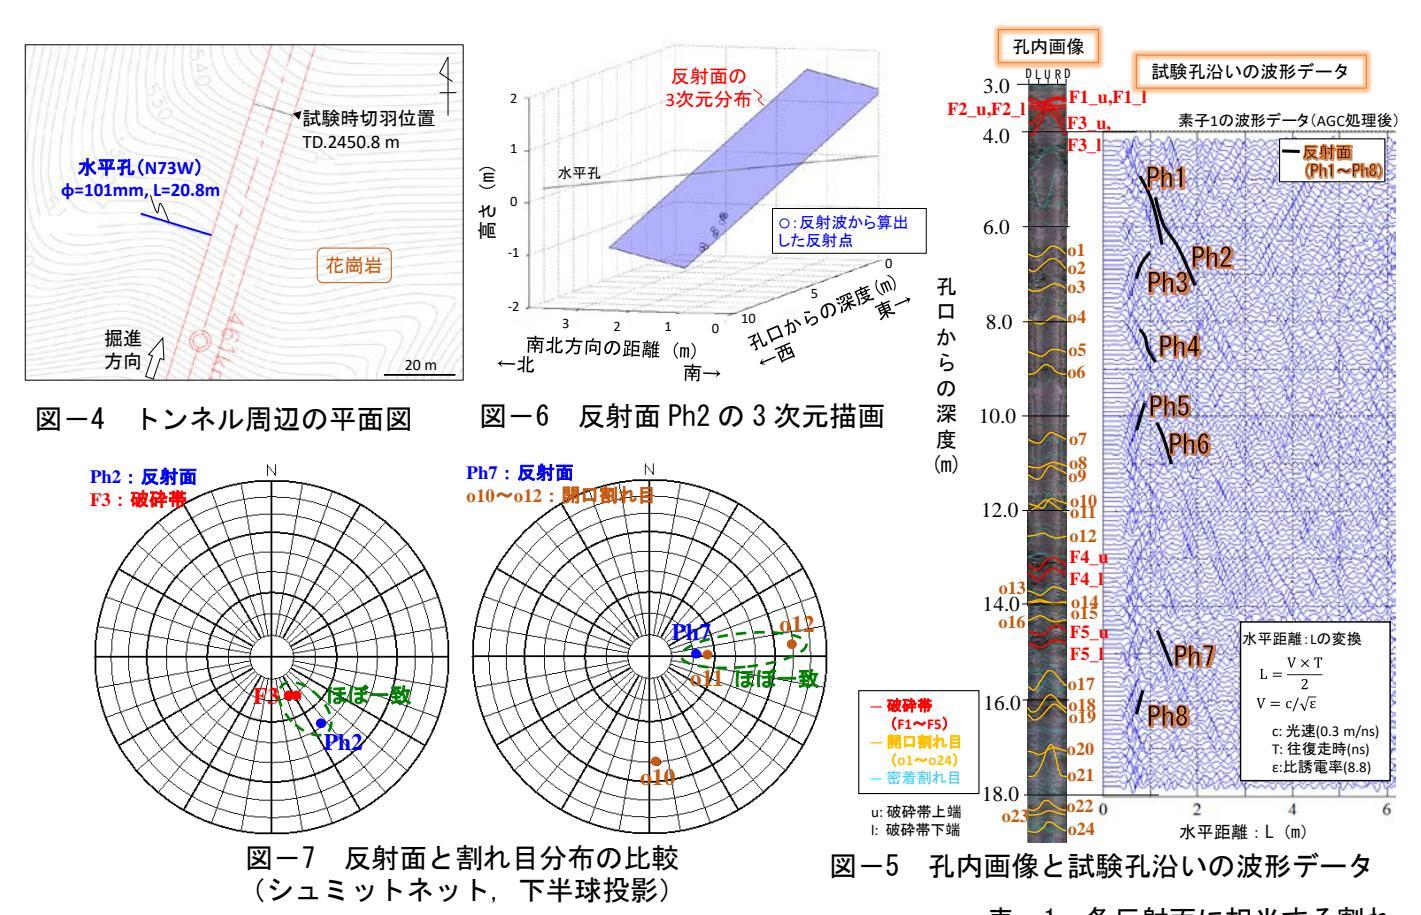
図-5に試験孔沿いの波形データと孔内画像を示す. 孔内画像から, 破砕帯 5 箇所 (F1~F5),開口割れ目 24 本 (o1~o24),密着割れ目 116 本を確認し,各々の走向傾斜を算出した.波形データからは,計 8 個の反射面 (Ph1~Ph8)からの反射波を抽出し,各反射波の到達時 間を解析して,反射面の走向傾斜とボーリング孔との交差深度を算 出した.解析結果の一例として,図-6に反射面 Ph2 の3次元描画を 示す.指向性ボアホールレーダから求めた Ph2 の走向傾斜は,交差 深度±1m付近の破砕帯F3のボアホールカメラから推定した走向傾斜 とほぼ一致した (図-7 左).同様に,反射面 Ph7 について交差深度 表-1 各反射面に相当する割れ

±1m 付近の開口割れ目と比較すると,両者の走向傾斜がほぼ一致するもの (o11, 012) と一致しないもの (o10) があった (図-7 右). レーダ探査では孔壁から奥行き方向へより連続した割れ目を反射面として捉えている と考えられるため, o11, o12 に比べて o10 の割れ目は連続性に乏しかった可能性がある. その他の反射面に ついても,ボアホールカメラで推定した開口割れ目の走向傾斜とほぼ一致しており (表-1),指向性ボアホー ルレーダにより孔壁から奥行き方向へ連続する割れ目の大局的な方向を捉えられることが分かった.

現場試験は、花崗岩主体のトンネルにおいて、岩盤割れ目を探査ターゲットとして実施した. 試験用の水平 孔(削孔径:101mm)は、トンネル左側壁から N73W 方向(上向き 2°)に 20.8m 掘削した(図-4). 削孔後の 湧水量は 3ℓ/分程度と少なかった.

試験は、最初にボアホールカメラで孔内を撮影した.次に水平孔 に FIT 管を挿入し、その中に指向性ボアホールレーダを入れ、孔口 から深度 4m~18m 範囲で、0.1m 間隔でデータ収録した.
