# 先新第三紀花崗岩体に貫入する塩基性岩脈がトンネル切羽に与える影響について

サンコーコンサルタント株式会社 正会員 ○堀川 滋雄

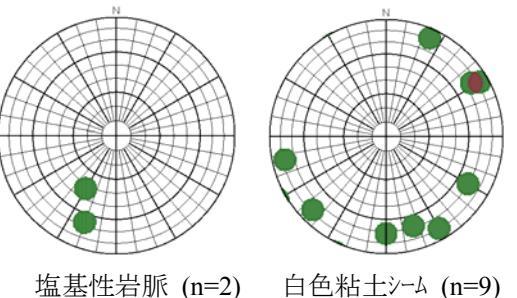
図-1 塩基性岩脈および粘土シームの走向・傾斜 (シュミットネット下半球投影図)

中国地方に分布する古第三紀中期の花崗岩を掘削したト ンネル(延長約1.4km)である.空中写真判読の結果,北 東-南西,西北西-東南東ならびに北北西-南南東方向に線状 模様が確認された.弾性波探査ではVp=4.2-4.5km/secの地 山に幅5-10mの低速度帯(Vp=1.5-2.5km/sec)が8条抽出され た.施工中に出現した塩基性岩脈の走向・傾斜および白色 粘土脈の走向傾斜を図-1に示す.施工では低速度帯として 検知されていた破砕帯のほかに熱水変質作用に伴う熱水変 質鉱物脈や粘土シームのほか,幅数mの粘土化帯および粘
