橋梁遊間部胸壁を対象とする新たな打音点検装置の開発

長岡工業高等専門学校	学生会員	○高橋知也
長岡工業高等専門学校	学生会員	志田爲御
長岡工業高等専門学校	正会員	村上祐貴
長岡工業高等専門学校	正会員	池田富士雄

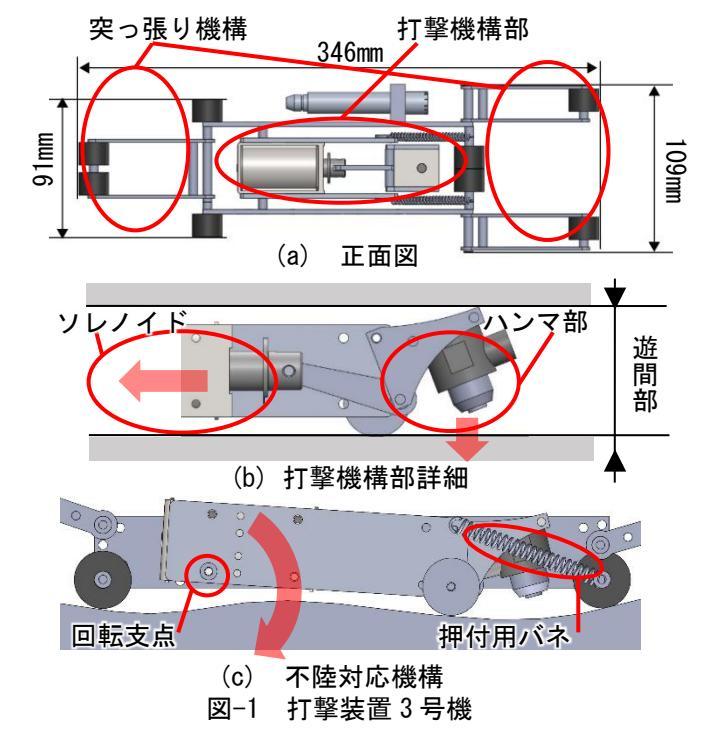
開発した打撃装置を図-1に示す.本装置は図-1(a)に 示す通り,突っ張り機構と打撃機構からなる.打撃機構 では,打撃力を発生するアクチュエータとして,通電条 件を変えることで容易に打撃条件を変えることのでき るソレノイドを用いた.図-1(b)のようにソレノイドで 発生する吸引力をリンクによってハンマ部に伝達し, ハンマ部を振り下ろして打撃を行う.このときの打撃 時間,打撃力はそれぞれ制御回路によって任意に調整 できるものとした.またハンマ部の先端にフォースセ ンサを取り付け,入力の詳細な打撃成分を測定できる ようにした.さらに図-1(c)に示すように打撃機構部を

装置内の一つの支点で保持させ,壁面に向かう方向に ばねで押し付けた.これにより打撃機構部がこの支点 を中心に回転し,不陸があってもハンマ部と壁面の距 離を一定に保つことを可能とした.

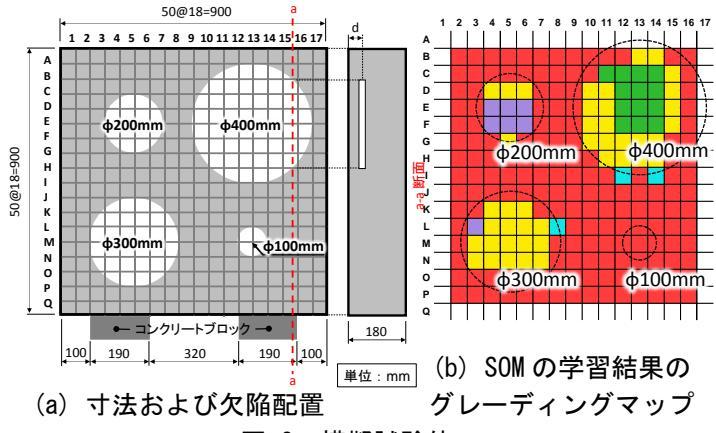
図−2 模擬試験体

図-2(a)に示すとおり断面 900×900mm,高さ 180mm のコ ンクリート床版試験体を作製し,内部に欠陥を模擬した厚さ 5mm の円盤状のスチレンボードを,大きさと深さを種々変 更して埋設した.この床版 2 体を打撃する面を向かい合わせ にして立て、模擬的に遊間部を再現して実験を行う.打撃実 験の一例として,遊間幅を 50mm とし,直径 400mm,埋設 深さ 30mm の欠陥中心部,ならびに欠陥の埋設されていな い健全部をそれぞれ打撃した.マイクロフォンで取得した周 波数スペクトルをもとに周波数応答関数を算出し、同一の試 験体をインパルスハンマで打撃した場合の周波数応答関数 と比較した波形を図-3 に示す.図より打撃装置での欠陥部 の波形は,1500Hz 付近にピーク周波数を有し、インパルス

野内らは自己組織化マップ(Self-Organizing Map,以下,SOM)を用いた欠陥領域判定手法を提案している²⁾. 人工欠陥を埋設した床版試験体に対し,インパルスハンマと加速度センサを用いた打撃試験を行い,周波数応答関数をSOMによってパターン認識し,欠陥領域を良好に判別可能であることを明らかにした.本研究では,先行研究と同様の条件のもとで,前述の模擬試験体を用いた遊間幅50mmの模擬遊間部において,欠陥埋設深さ20mmの試験体および欠陥埋設なしの試験体にSOMを適用し,欠陥の判別能力を検討した.5パターンにクラスタリングしたSOMの学習結果を,埋設深さ20mmの試験体の打撃点に当てはめたグレーディングマップを図-2(b)に示す.図より欠陥埋設位置以外の打撃点と異なるクラスタに分類されている直径200mm以上の欠陥領域を概ね判別できていることが分かる.

本打撃装置を用いて実際の高架橋において打撃試験 を行った(図-4). 測定領域は装置の進行方向が 100mm ピッチで 7300mm,高さ方向に 50mm ピッチで 3 レーン を遊間部の両面で測定した.得られた測定データと前 述の模擬試験体での実験データに加え,高架橋表面で 点検ハンマを用いて劣化部,健全部と判断された部分 を打撃装置で打撃試験をしたデータを合わせて SOM に より学習させたところ図-5 のように分類された.図-2(b)の結果と照らし合わせることにより,C1,C2 のク ラスタに分類されていれば健全,C3~C5 のクラスタに 分類されていれば欠陥であると見なすことができる. この結果より打撃位置の座標を数値で表した打撃デー

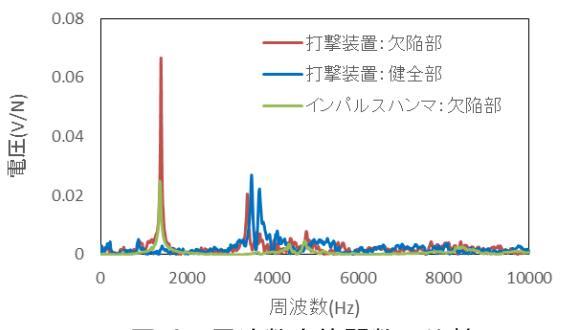
図−3 周波数応答関数の比較

ハンマで打撃した際のピークとほぼ同じ周波数であり、この 欠陥に特有の性質を示している.このことから本打撃装置は 十分な欠陥検知能力を有していることが示唆された.

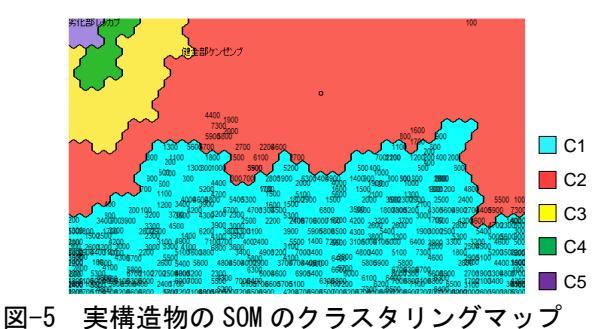
タは全て C1, C2 の健全クラスタに分類されており,今 回対象とした高架橋の遊間部には少なくとも深さ 20mm までの欠陥は存在しないと考えられる.また高架 橋表面の劣化部および健全部はそれぞれ C5,C2 に分類 されており,実際の構造物においても打撃装置による 打撃試験と SOM による分類によって欠陥部を分類でき ることが分かる.
