# 打音点検装置を用いた道路橋遊間部の打撃試験に基づく欠陥領域評価

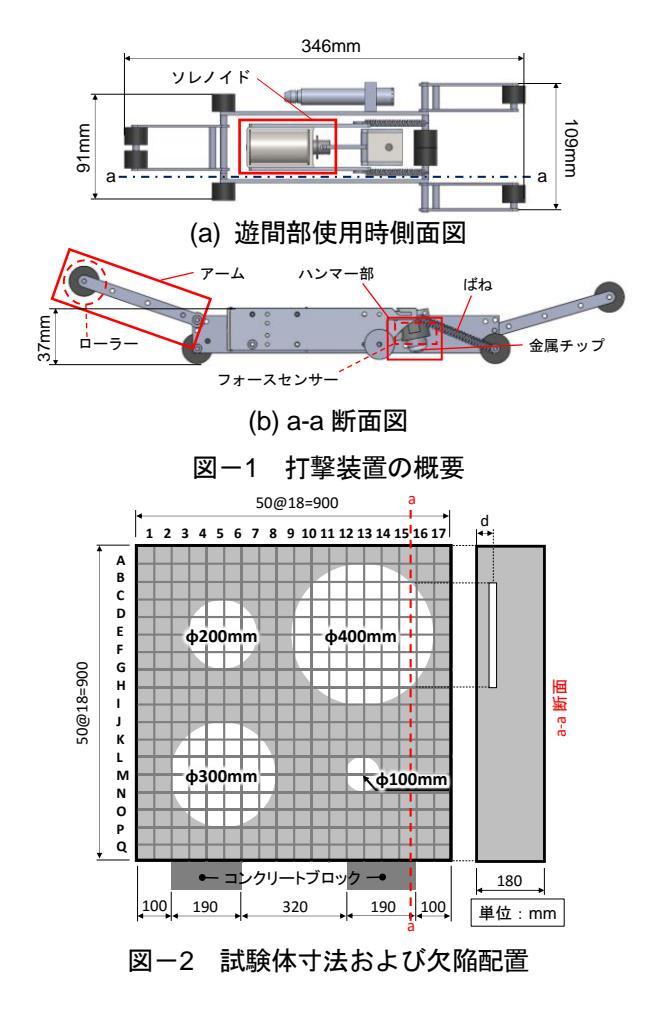
図-1に打撃装置の概要を示す.打撃装置は,ローラー を有するアームとねじりバネからなる突っ張り機構,お よび動力源であるソレノイドとハンマー部からなる打撃 機構の2つで構成される.突っ張り機構は,ばねにより 遊間部における打撃時の安定性の確保を,ローラーによ り遊間部における円滑な移動を可能にしている.打撃は, 電流を流すことによりソレノイドで発生する吸引力を, リンクによってハンマー部に伝達しハンマー部を振り下 ろすことで打撃を行う機構となっている.

打撃装置の欠陥検知精度を評価するため,図-2 に示 す試験体を作製した.試験体内部には、内部欠陥を模し た厚さ5mmのスチレンボード製人工欠陥を,深さや直径 を変えて埋設した.欠陥配置は図-2に示す通りであり、  $\phi$ 100mm~400mmの人工欠陥を埋設した.試験体は2体 作製し、それぞれ埋設深さ20mmおよび30mmとした. 各試験体は、「大きさ比較試験体-欠陥埋設深さdmm」

2 つの試験体をコンクリートブロックで支持して遊間 を構成した.遊間幅を 50mm とし、上下および奥行き方 向に 50mm 間隔で打撃試験を行った.なお、大きさ比較 試験体-30mm については、音の反響の影響について検 討を行うため、遊間を構成せずに単体(開放状態)でも打 撃試験を行っている.各打撃点は図-2 に示す座標で称 することとし、例えば試験体中心部を打撃した場合の打 撃点の名称は I9 とする.最外縁の打撃点は打撃装置の構 造上打撃できないため試験は行っていない.

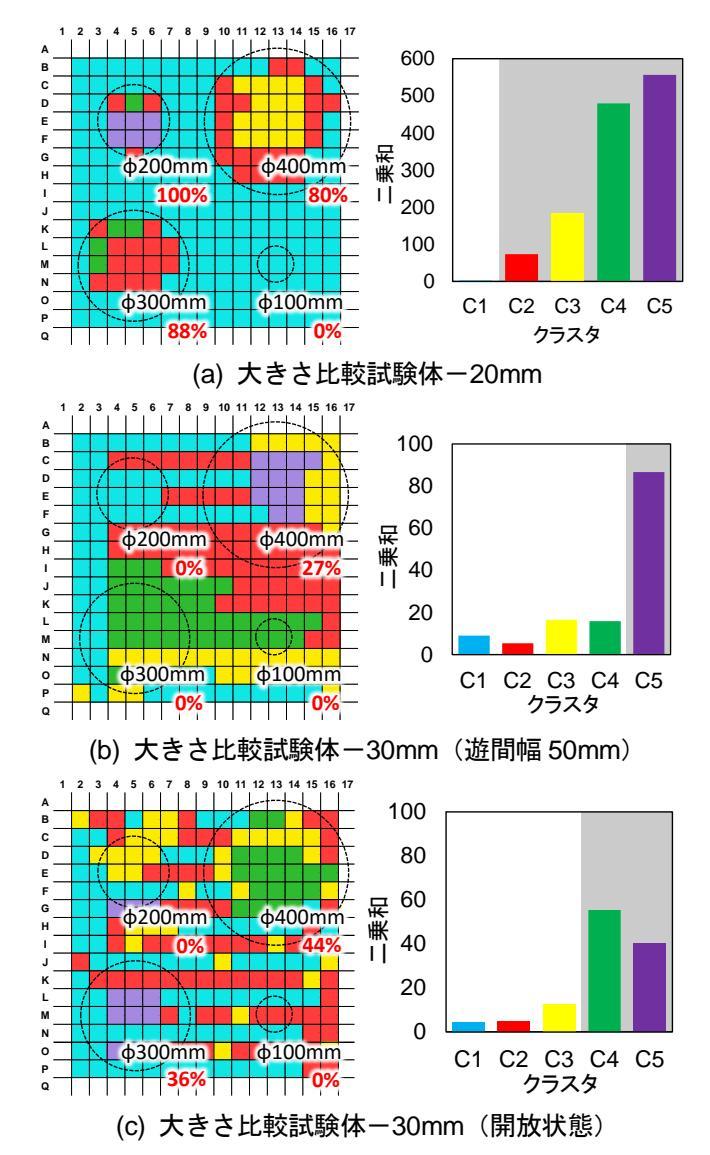
図-3 グレーディングマップとプロファイルの二乗和

図-3(a)に大きさ比較試験体-20mm のグレーディン グマップ(以下,マップ)と二乗和を示す.マップ中の色 は,各打撃点が分類されたクラスタを示しており,同色 であれば,同じクラスタに分類されていることを示す. マップ中の赤字の値は欠陥検知率(%),二乗和の灰色領域 は,二乗和の大きさおよびマップを勘案して欠陥領域と みなしたクラスタである.図-3(a)より,埋設深さ20mm の位置の人工欠陥については, φ100mm を除き,8割以 上の領域を検知できていることがわかる.

図-3(b)に,遊間幅を 50mm とした場合の大きさ比較 試験体-30mm のマップを示す.本条件下では \$ 400mm の欠陥中心部近傍のみ検知が可能であった.これには, 音の反響が関係していると考えられる.遊間部打撃時に は音の反響により特定の周波数の増幅や減衰が生じ,同 じ打撃点であっても遊間幅の違いにより周波数応答関数

が大きく異なる場合がある. 図-3(c)は、開放状態で打撃 試験を行った結果である. 同図より、音が反響しない条 件下では、反響する条件下に比べ欠陥検知率が高くなっ ていることがわかる. これより、遊間部におけるマイク ロフォンを用いた打撃試験では、音の反響の影響を除外 することが必要であると考えられる.

提案した打撃装置では、埋設深さ 20mm、 φ 200mm の 人工欠陥まで検知が可能であった. 埋設深さ 30mm 以深 の人工欠陥については、遊間内で打撃を行った場合に音 の反響の影響により SOM による分類が適切に行われな くなる可能性があり、これは今後の課題である.
