# 光ファイバセンサによるコンクリートの凍害劣化評価に関する検討

太平洋セメント(株) 正会員 ○城出 真弥 早野 博幸 江里口 玲 落合 昂雄

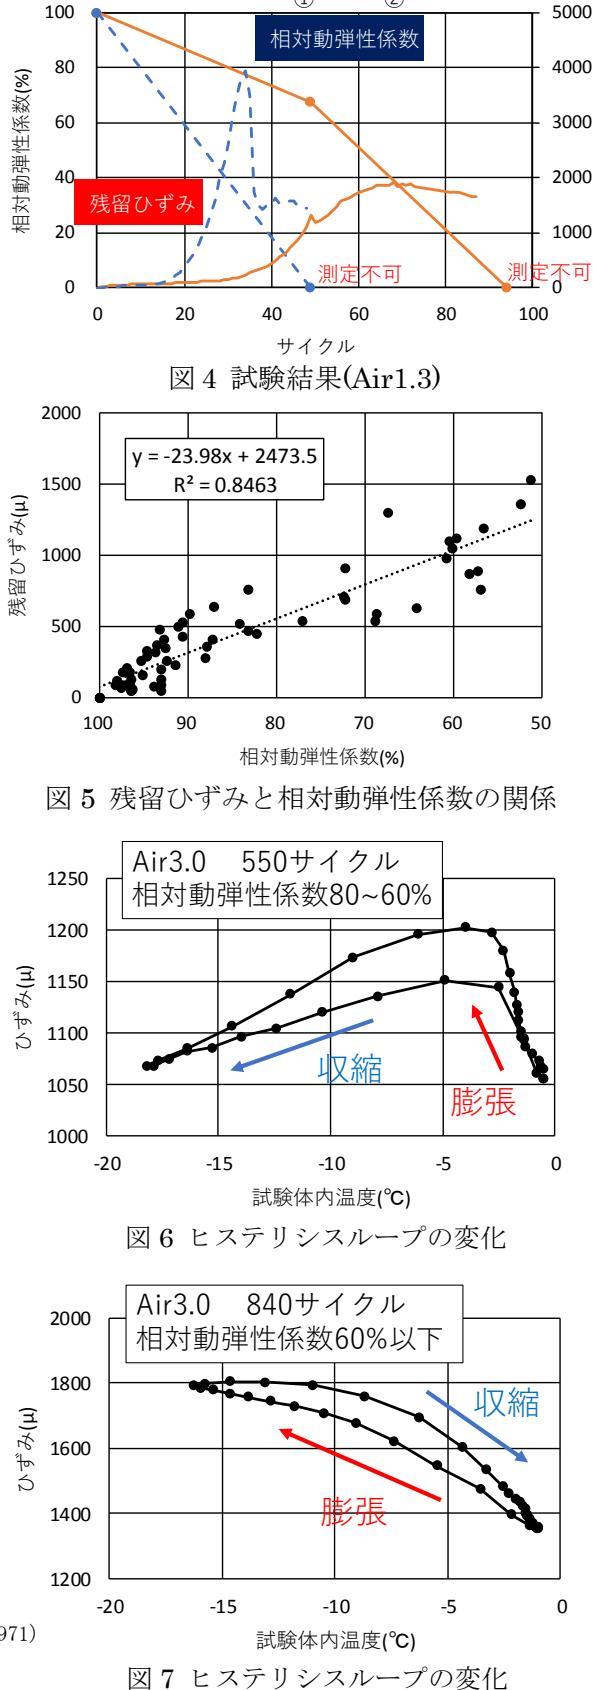
図2にAir3.0の各サイクルで測定したヒステリシスル ープを示す.健全な状態では光ファイバのひずみは凍結 融解作用を受けても原位置に戻るのに対して,劣化が生 じ始めると原位置に戻らず,上方へ移動することが確認 された.この回復しないひずみは凍結融解作用で内部に 発生した微細なひび割れによる残留ひずみであると考え られ,これを凍害劣化の評価指標として検討を行った.

図3にAir3.0の残留ひずみと相対動弾性係数の測定結 果を示す. Air4.8の試験結果は, Air3.0と同様であるため 省略する. サイクルが進むことで残留ひずみが徐々に増 加し, それに伴い相対動弾性係数の低下が認められた.

図4にAir1.3の測定結果を示す.本供試体は早期に劣化 したため相対動弾性係数が測定できていないものもあるが, Air3.0と同様の傾向が認められた.また供試体②は,残留 ひずみが4000µ程度となった後に急激に低下した.これは コンクリートが破断して光ファイバとの付着が低下したこ とに起因するものである. 光ファイバ <u>↓ 50</u> ↓ 50 → 表1 試験水準 空気量 寸法 W/C 記号 本数 100 計測部 (%) (%) (mm) 2 Air1.3 1.3 *φ* 100 60 3.0 Air3.0 3 100 × 200 Air4.8 4.8 2

図5に全供試体の残留ひずみと相対動弾性係数の関係を示す.相対動弾性係数は測定値が有効と考えられる50% 以上の範囲とした.光ファイバで計測した残留ひずみと相対動弾性係数に一定の相関があることが認められた.また,相対動弾性係数が60%程度で光ファイバによって計測した残留ひずみは1000µ程度を示すと考えられる.既往の研究<sup>3)</sup>ではひずみが1000µ程度で相対動弾性係数が60%程度を示すと報告されているため,光ファイバで計測した残留ひずみも妥当な値を示すといえる.以上の結果から,光ファイバセンサを用いて計測した残留ひずみによって,凍害劣化の評価が可能であると考えられる.

光ファイバを用いて計測したひずみのヒステリシスルー プの挙動より, コンクリートの劣化性状について詳細な検 討を行った.図6および図7に特徴的なヒステリシスルー プの挙動を示す.劣化の進行に伴いヒステリシスループの 挙動が変化していることが認められた. 図2に示す健全な 状態ではコンクリートの温度変化による収縮・膨張挙動が 支配的であり、凍結時に収縮ひずみ、融解時に膨張ひずみ が生じている.一方で図6に示すように劣化が進んだコン クリートでは、凍結直後に膨張ひずみが発生し、劣化の進 行に伴い増加していることが認められた. これは劣化によ る内部損傷とともに凍結可能水が増加し、コンクリートの 収縮挙動を上回る膨張圧が生じていると考えられる.また, 図7に示すように更に劣化が進行することで凍結時に膨張 ひずみ,融解時に収縮ひずみが発生していることからコン クリート内の水の温度変化による収縮・膨張挙動が支配的 であると考えられる. このヒステリシスループの挙動は内 部の劣化状態を示していると考えられ、劣化程度が推定で きる可能性がある.
