# L型RC柱梁接合部の配筋仕様が破壊性状に及ぼす影響

(公財)鉄道総合技術研究所 正会員 〇草野浩之 正会員 中田裕喜 正会員 田所敏弥 正会員 幸良淳志 正会員 角野拓真

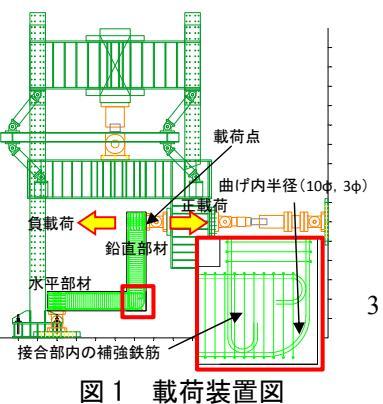
表1に実験に用いた供試体の諸元を、図1に載荷装置図を示す.供試体は、柱 と梁を模擬した約1/2倍の縮小L形供試体とし、実験パラメータは、接合部内の 補強鉄筋の有無と外側軸方向鉄筋の曲げ内半径とした.部材断面は 500mm×500mmとし、部材基部から支点または載荷点までの高さは1800mmとし た.支点はともにピン構造とした.載荷は変位制御で実施し、正、負載荷ともに、 接合部にひび割れが発生した時点で1回繰返しを行い、その後、±1 $\delta_y$ の整数倍で 回繰返し載荷した.なお、基準となる $\delta_y$ は、No.1の実験において軸方向鉄筋が降 伏した正、負載荷時のそれぞれ変位で設定し、No.2、No.3 でも同じ $\delta_y$ を用いた.

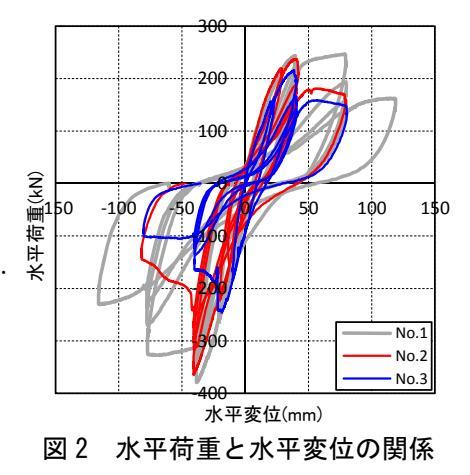
(1) 破壊性状:図2に実験で得られた各供試体の載荷点における水平荷重 と水平変位の関係を,表2に実験結果の一覧を示す.また,図3に各供試体 の-1*δ*,の1回繰返し後の接合部の損傷状況を示す.なお,図3中の赤線は正 載荷時,青線は負載荷時で発生したひび割れである.

No.1 では、ひび割れ①の発生により 1 回繰返しを行った.  $+1\delta_y$ 時は、正 載荷のひび割れ発生荷重  $V_{er}$ を超えた直後に接合部内の補強鉄筋が降伏した.  $+2\delta_y$ 時は、荷重低下は見られなかったが、 $-2\delta_y$ 時は、載荷の繰返しに伴い ひび割れ①、②が進展、ひび割れ幅の増加に伴って荷重が徐々に低下した. また、2 回繰返し時には、赤枠で囲む範囲がはく落し、 $\pm 3\delta_y$ 時は、はく落範 囲の拡大により水平荷重が大きく低下した.

しを行った. +1  $\delta_y$ 時は、載荷途中でひび割れ②の発生、進展に伴う荷重低下が生じ、軸方向鉄筋は降伏しなかった. -1  $\delta_y$ 時は、載荷途中でひび割れ②が発生したものの、荷重低下は生じず、軸方向鉄筋が降伏した. +2 $\delta_y$ 時では、+1 $\delta_y$ を超えた直後にひび割れ①、②の進展や赤枠で囲む範囲のはく離により荷重は緩やかに低下した. -2 $\delta_y$ 時では、

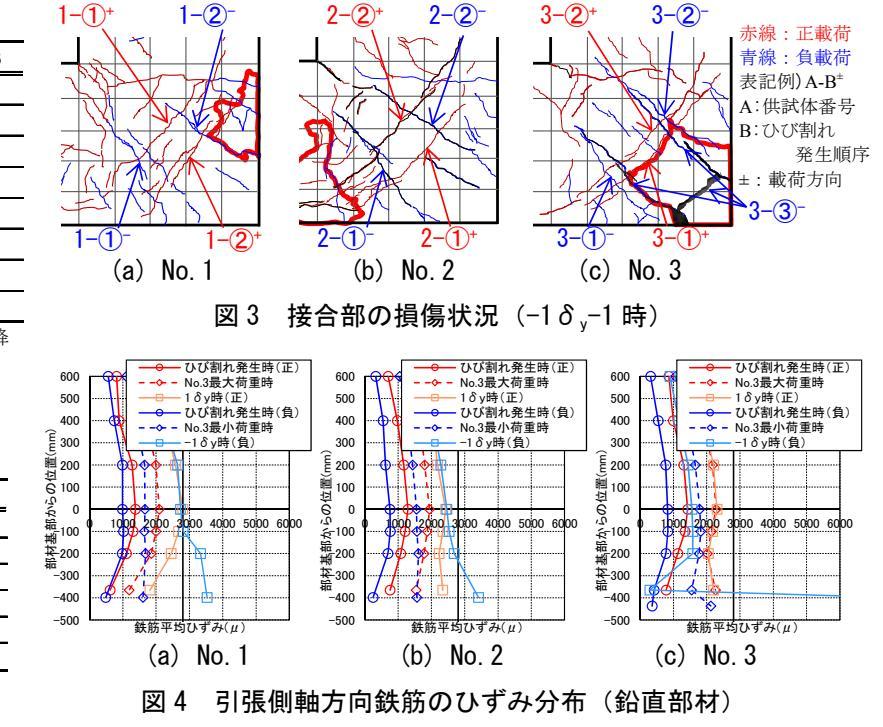
(2) 軸方向鉄筋のひずみ分布:図4に鉛直部材の軸方向鉄筋のひずみ分布を示す. No.1, No.2 では、ひび割れ発 生から1*δ*,にかけて接合部内に配置された軸方向鉄筋のひずみが大きく増加している.これは、鉛直部材が受ける 曲げモーメントによる引張力に加えて、接合部に発生するせん断力により軸方向鉄筋の引張力の増加や接合部内で の引張力が作用するモーメントシフトの影響と考えられる.なお、負載荷時は、接合部内の軸方向鉄筋のひずみの 増加量が大きいことから、柱や梁部材による拘束の有無により付着力に違いが生じていると考えられる.

ひび割れ①,②の進展に伴い荷重が低下した.なお、赤枠で囲む範囲は- $2\delta_y$ の載荷によりはく落するとともに、接合部内へはく落範囲が拡大した.

曲げ内半径の小さい No.3 では、ひび割れ①の発生により 1 回繰返しを行った. +1 $\delta_y$ 時には、載荷途中でひび割 れ②の発生、進展に伴う荷重低下が生じた. -1 $\delta_y$ 時には、 $V_{cr}$ を超えた直後にひび割れ③が発生、進展し急激な荷重 低下が生じるとともに、以降は緩やかに荷重が低下し-1 $\delta_y$ に至った. また、正、負載荷ともに軸方向鉄筋は降伏し なかった. なお、2 回目の繰返し時には、赤枠で囲まれる範囲にはく離が生じた. ±2 $\delta_y$ 時では、正載荷時はひび割 れ①、②のひび割れ幅の増加に伴い、負載荷時はひび割れ③のひび割れ幅の増加により荷重が低下した.
