破断したPC鋼材を有するPCI桁の耐荷性能評価

首都高速道路(株)	正会員	○半澤 功祐
首都高速道路(株)	正会員	蒲 和也
(一財)首都高速道路技術センター	正会員	大宮 勲

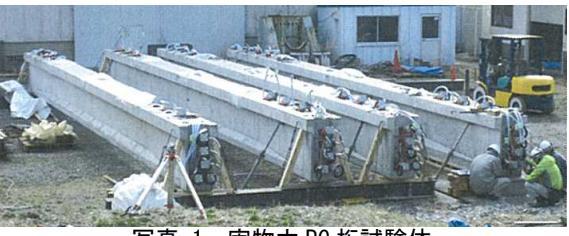
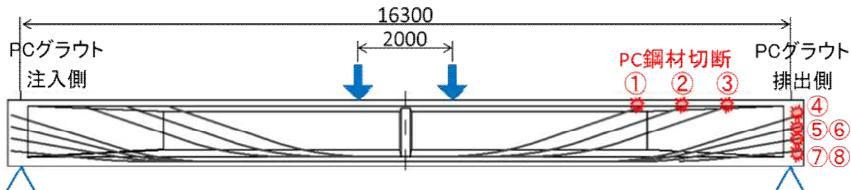
図-1 載荷試験方法および PC 鋼材切断位置

載荷試験方法を図-1,2に示す.PC 鋼材をケーブル1 束分 切断する度に,繰返し載荷および静的載荷を実施し,これを全 8 束切断するか,載荷しても荷重が上がらずたわみのみ増加す る状態(載荷試験実施限界)に至るまで繰り返し実施した.

PC 鋼材の切断は,ケーブル C1 から C8 (図-1の①から⑧)の順番に実施. 定着部に設けた PC 鋼材露出部にてガス溶断した (写真-2).

繰返し載荷は、切断して付着切れを起こした PC 鋼材のなじ みをとることを目的に実施した.橋面荷重相当の 75kN を下限 荷重、これに活荷重相当の 110kN を上乗せした 185kN を上限 荷重として、ケーブル1 束切断する度に約 12 時間実施した.

静的載荷の最大荷重は、桁下縁の引張応力度 1.5MPa 相当の荷重 275kN とした.

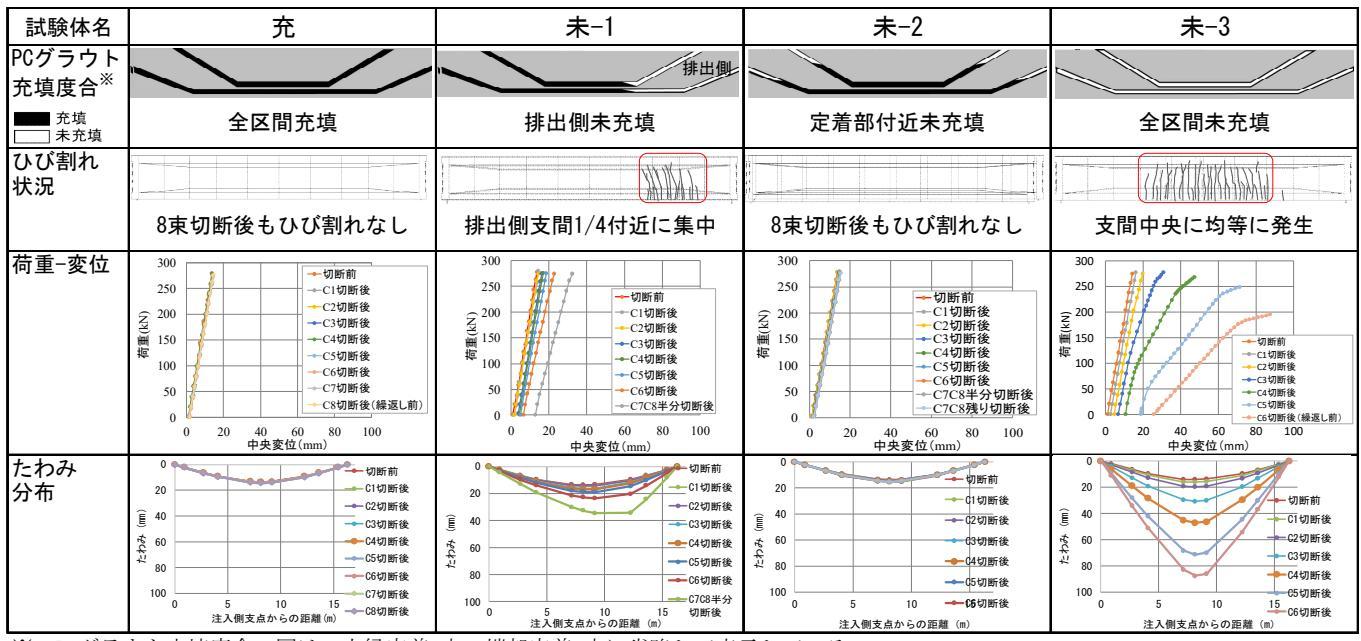
```
表-2 載荷試験結果
```

PC ケーブルを1 束切断する度に実施した静的載荷試験の結果を表-2 に示す. PC グラウトが全区間に充填 されている「充」および一部区間(定着部付近 0.5m程度)が未充填であるが比較的良好に充填されている「未 -2」は、全 PC ケーブル 8 束を切断してもひび割れは発生せず、荷重-変位の関係にも変化はみられなかった. 広い範囲で未充填区間を有する「未-1」「未-3」は、切断する度に残留変位が進行し、「未-1」は 6 束、「未-3」 は 3 束切断後に剛性の低下が顕著に表れた.また、「未-1」は、PC グラウトの充填・未充填境である排出側の 支間 1/4 付近にひび割れが集中して発生し、たわみ分布も支間 1/4 付近に片寄る形状になった.

これらから, PC ケーブル破断位置が曲上げ部付近の場合, PC グラウトが適切に充填されていれば, 破断し ても耐荷性能に与える影響が少ないこと.まったく充填されていない場合でも,破断数が 1/3 程度(全8 束中 3 束)までは,設計荷重相当の耐荷性能を有することを確認した.また,「未-1」のように片寄って未充填区間 を有する場合には,ひび割れやたわみ等の変状が充填と未充填区間の境界付近に集中することを確認した.

※: PCグラウト充填度合の図は、上縁定着1本、端部定着1本に省略して表示している

製作した4体の試験体は,PC 鋼材破断時にPC グラウト充填度合いが耐荷性能にどう影響するかを確認するため,PC グラウトの配合又は充填量を変えて注入し,充填度合いが違う試験体とした.PC グラウトの配合は旧施工要領に示された配合例を模擬し,事前に確認試験を実施して決定した¹⁾.載荷試験実施後の解体調査で確認した充填度合いは**表-2**のとおりであった.
