長尺先受け工の削孔エネルギーによる周辺地山の予測

安藤ハザマ 土木事業本部 正会員 ○五味 春香 安藤ハザマ 大阪支店 土木部 河野 友紀 富井 啓輔 マック株式会社 田中 敦也

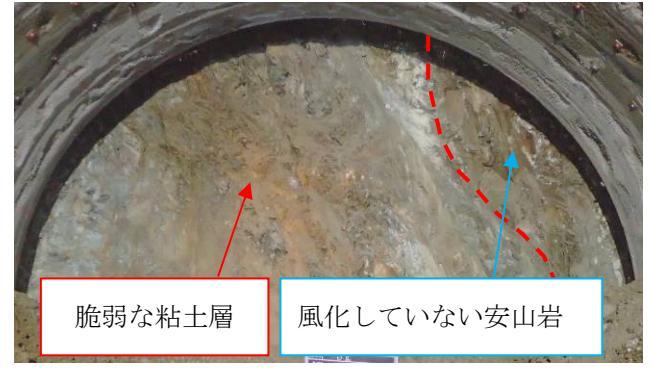
図-1 TD73m 切羽写真

図-1にTD73mの断面における切羽写真を示す.切羽の全体的に亀裂の多い安山岩が確認でき、切羽中央部には粘土層が挟在している.右側には、風化していない安山岩が確認できるが、左側から天端部にかけては、 非常に脆弱で、小規模な崩落が発生した.

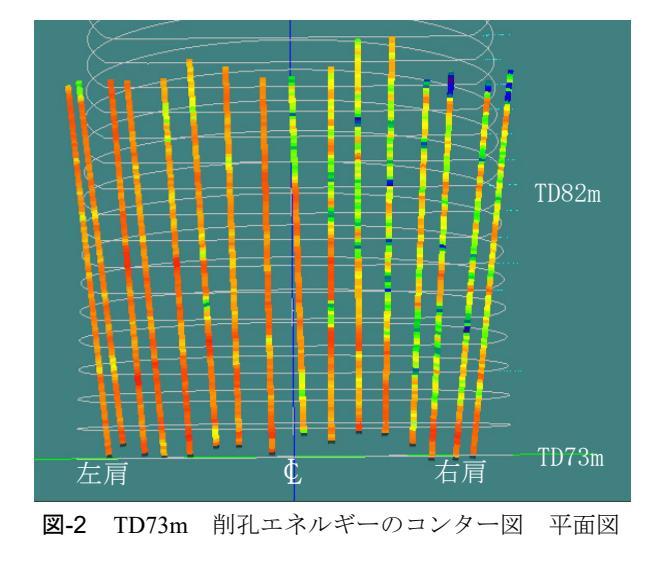
図-2 に TD72m の断面で施工した AGF の削孔エネル ギーのコンター図を示す.トンネルのセンターから左 側の削孔実績は,暖色が多く分布しており,削孔エネ ルギーは,0~100J/cm³であることから,脆弱な層が出 現することが予測できる.トンネルのセンターから右 側の削孔実績は,黄色や緑色が多く分布しており,削 孔エネルギーは,100~300J/cm³であることから,天端 から左側よりも比較的硬質な層が出現することが予測 できる.切羽状況と AGF の削孔エネルギーの結果から, 次に AGF を施工する TD82m の断面において,トンネ ルセンターから右側の AGF は,必要ないと判断した.
