無道床橋りょう上に発生する内軌波長摩耗の発生要因と抑制策の検討

鉄道総合技術研究所	正会員	〇田中 博文
鉄道総合技術研究所	正会員	弟子丸 将
鉄道総合技術研究所	正会員	梶原 和博
四国旅客鉄道(株)	正会員	片山雄一朗

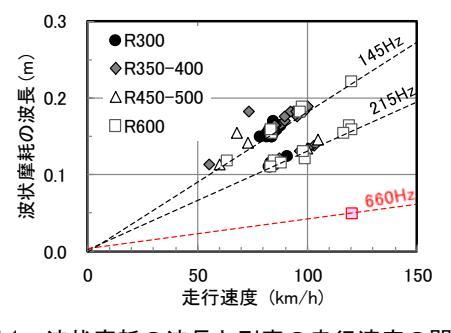
図1 波状摩耗の波長と列車の走行速度の関係

図1に、レール波状摩耗モニタリング装置¹⁾を用いて調査 した、ある線区の内軌波状摩耗の波長と列車速度の関係を示 す. 横軸は、本装置で取得した車内騒音のパワースペクトル (PSD)のピークから推定した波状摩耗の波長である. 同図 より、半径300~600m程度のバラスト軌道の曲線において内 軌波状摩耗が発生しており、その凹凸によって励起される周 波数は、列車の走行速度と波状摩耗の波長の関係から、約 145Hz であることがわかった. なお、約 215Hz はその1.5 倍 であり、高調波成分であると考えられる. ここで、列車が約 120km/h で走行する半径 600mの曲線中の一部で波長 5cm 程 度、周波数に換算して約 660Hz の波状摩耗が確認された.

図1に示した 660Hz の波状摩耗は、その周波数特性から、 通常の内軌波状摩耗とはその発生状況や発生要因等が異なっ ていると考えられる.そこで、当該区間を、レール凹凸連続 測定装置³⁾を用いて、レール凹凸を詳細に測定した.その結 果、図2に示すように、無道床橋りょう上の内軌に、波長 5cm 程度の波状摩耗が確認された.なお、当該曲線中には、同種 の無道床橋りょうが3つ存在したが、その何れにおいても同 様の波状摩耗が発生していた.ただし、調査時には1つを残 して既に削正したとのことであった.なお、同じ線区の半径 600mで曲線で、かつ複数の無道床橋りょうが介在する別の区 間を同様に調査したが、同種の波状摩耗は確認されなかった.

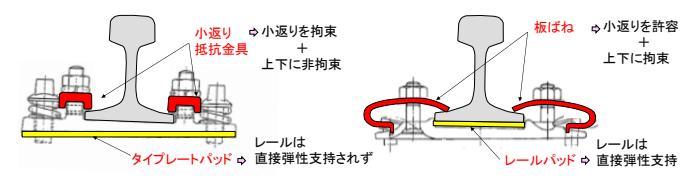
(a) 橋上Ⅳ形
(b) F形タイプレート
図3 無道床橋りょう上で用いられる各種締結装置の構造³⁾

図3に、無道床橋りょう上で用いられる各種締結装置の構造³⁾を示す.橋上IV形は、ロングレール用で橋りょうに縦抵抗力を伝達しない滑動用の締結装置であり、小返り抵抗金具が用いられている.F 形タイプレートは、板ばねでレールを締結する木まくらぎ用の代表的な2重弾性締結装置であり、小返りに対して一定の自由度を有している.また、弾性材の配置が、橋上IV形ではタイプレート下であるのに対し、F形ではレール直下にあることも異なる点である.

図7に、内軌側のレール上下変位と輪重の関係を示す.な お、レール上下変位は、レール底部・まくらぎ間で測定した. 同図より, 削正前後ともに, 列車通過時には 2mm を超える上 下変位が発生していたが、締結装置交換後には 0.5mm 以下と なっており、バラスト軌道と同等になった.これは、橋上IV 形では、図3(a)に示したように滑動用の締結装置であるため レールを上下方向に拘束しておらず、レールとタイプレート 間に隙間が生じていたことを示している.一方で、橋上Ⅲ形 に交換後は、図4に示したように板ばねでレールを締結する ことによって、レールが上下方向に拘束され、その隙間が無 くなり、タイプレートパットの弾性変形分のみの変位になっ たと考えられる.ここで、橋上IV形では、レール・タイプレ ート間にパッドが配置されていないことから、列車通過時に は、上下変位に伴って衝撃的な振動が発生していたと考えら れる. なお, 内軌側のレール小返り角と横圧の関係について も,バラスト軌道と同等になった.以上の結果より,これら の列車通過時の軌道の挙動の差が、軌道の振動やレール・車 輪間の接触位置に影響し、当該箇所での内軌波状摩耗の発生 に寄与していたと考えられる.

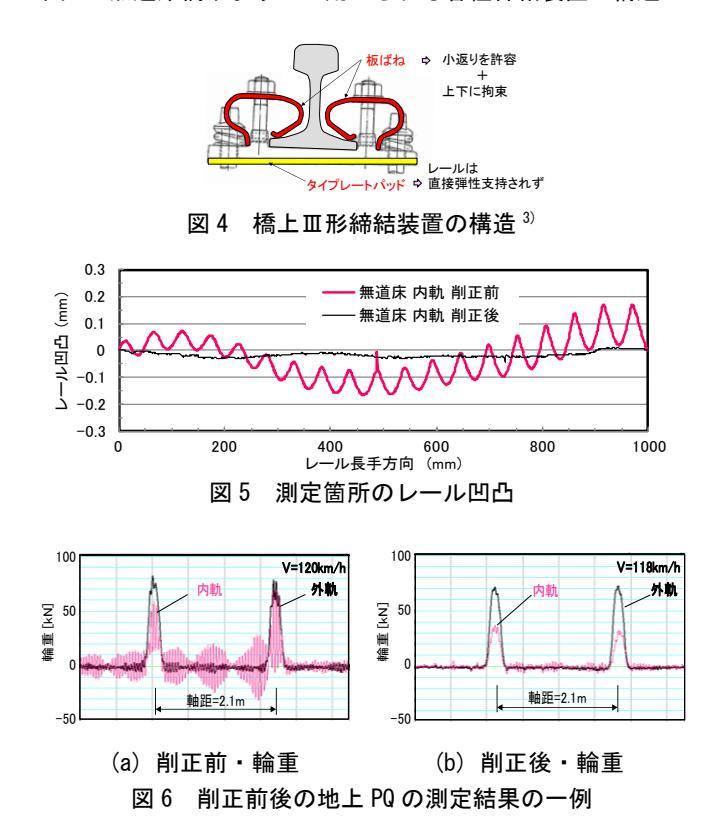
図5に、無道床橋りょう上の内軌の削正前後のレール凹凸を示す.レール削正は、1頭式レール削正機で10パス施工した.同図より、削正前に発生していた波長5cm程度、振幅0.1mm程度の波状摩耗の凹凸が除去されたことがわかる.

図6に、削正前後の地上PQの測定結果の一例を示す.同 図より、削正前には波状摩耗の凹凸に起因する高周波の輪重 変動が発生していたが、削正後にはそれが緩和されているこ とがわかる.なお、締結装置交換後には、高周波の輪重変動 はほぼ完全に解消されていた.
