X線による敷設レールの転がり接触疲労の評価に関する基礎的検証

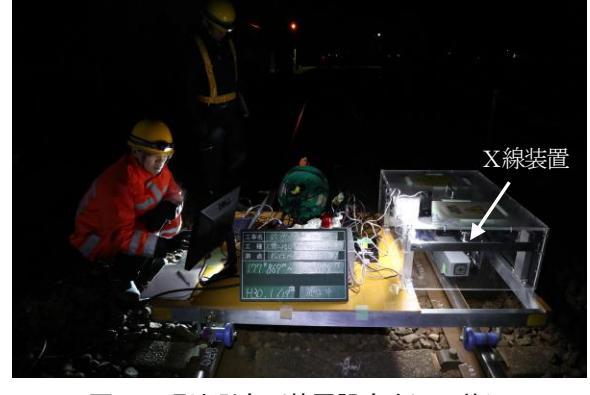
(2) 測定条件

図1 現地測定(装置設定中)の状況

接触疲労の影響を受けている箇所として、レール照り面 中央とした。装置の測定性能を考慮すると、作業間合い での測点数が限られることから、長手方向の測定間隔は 0.5m 程度を標準とし、レール全体のせん断応力や半価幅 の傾向を確認することとした。

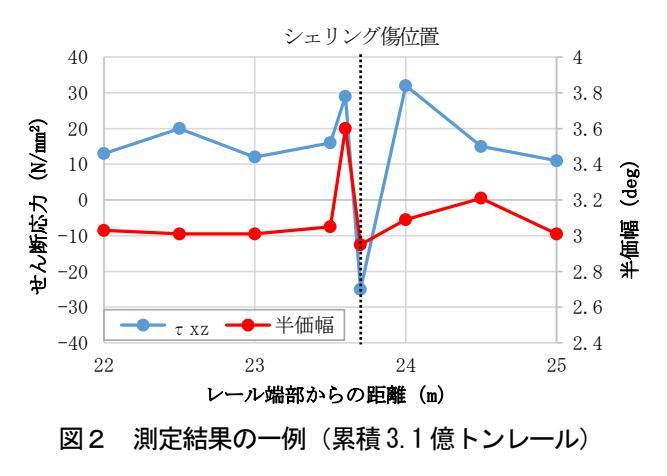
現地測定結果の一例を図2に示す。当該レールは、累 積通トンが 3.1 億トンであり、レール表面にシェリング 傷のあるレールである。シェリング傷の前後を測定した 結果、シェリング傷周辺の測点でせん断応力τχと半価幅 の値が前後に比べて変動していた。

これまでに実施した測定においても、シェリング傷の 周辺を測定した場合にせん断応力 r_{xz} が変動する結果が 得られていることから、傷箇所をせん断応力 r_{xz}の変動に よってとらえることが可能であると考えられる。

一方で、目視でレール表面に変状がない場所において、 せん断応力 τ_{xx}が変動する事例については、微小なき裂の 検知により値が変動した可能性がある。微小き裂検知の 可能性については、今後、金属組織観察等により確認す る必要がある。

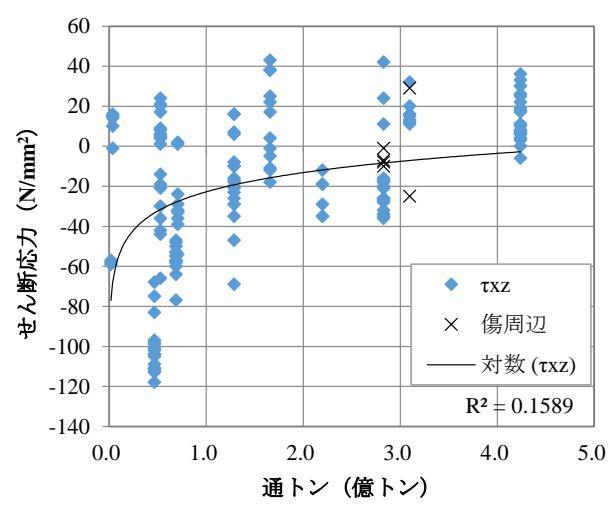
キーワード X線残留応力測定、cos a 法、レール、転がり接触疲労 ·連絡先 〒530-8341 大阪市北区芝田2丁目4番24号 西日本旅客鉄道株式会社 鉄道本部 施設部 TEL06-6375-2296 図3に全測定結果の通トンとせん断応力 τ_{xz}の関係を 示す。通トンが同程度のレールを比較すると、測定値の ばらつきが大きかった。また、傾向としては通トンの増 加に伴って、せん断応力の値が収束しているものの、通 トンとせん断応力に明確な相関関係は確認できなかった。

図3における測定値の分布から、通トンの増加に伴っ て、せん断応力 τ_{xz} が増加傾向を示した後で収束する傾向 があることから、飽和状態に至るものと考えられる。せ ん断応力 τ_{xz} が飽和状態になる一因として、通トンの増加 により、まず表面で増加から飽和に至り、次にX線侵入 深さより、内部に拡大していくことが考えられる。

ただし、今回の測定ではレール表面状態や内部の詳細 な確認を行っていないため、今後調査を行う必要がある。

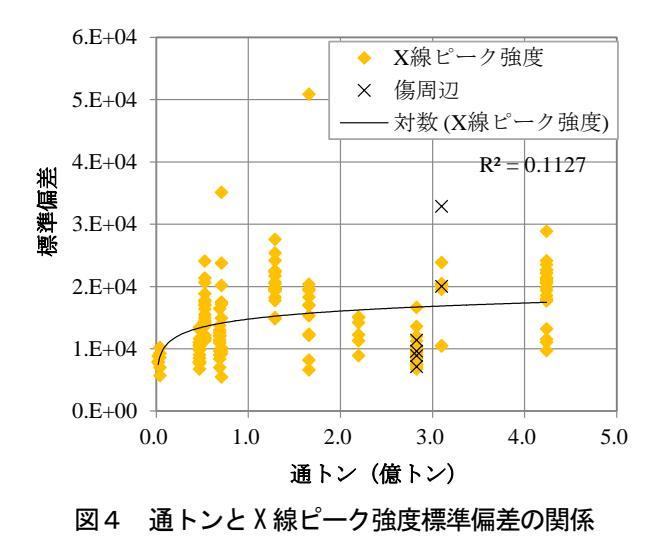
転がり接触疲労の影響により回折環形状が不均一に なることが想定されることから、回折環形状の不均一さ を定量的に評価するために、X線測定で得られた回折環 全周分のX線回折プロファイル(半径方向)について、 X線ピーク強度の標準偏差を算出した。図4に通トンと

回折環 X 線ピーク強度標準偏差の関係を示す。傾向としては、通トンの増加に伴って、ピーク強度の標準偏差が 増加していたものの、明確な相関関係は確認できなかった。

また、図4においてX線ピーク強度の標準偏差が増加 傾向にあることから、通トンの増加に伴って、集合組織 の発達や転がり接触疲労の影響により回折環形状が不均 一になっているものと考えられる。
