レール頭部補修溶接法の HH340 レールに関する検討

1. はじめに

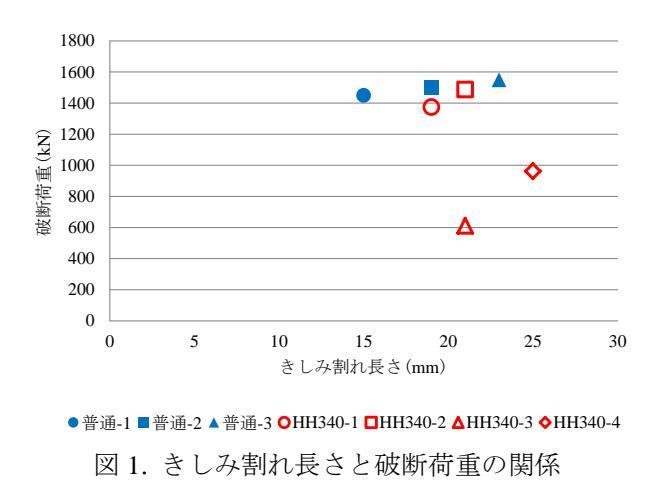
図1に静的曲げ試験結果として各供試体のきしみ割 れ長さと破断荷重の関係を示す.破断荷重については きしみ割れ長さによって一概に評価できなかったもの の,通常熱間矯正作業に要する400kN程度に比べ十分 な強度を有することが確認できた.

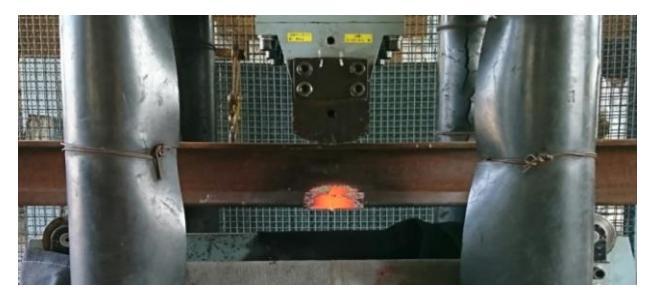
図 2. 熱間静的曲げ試験の状態

実施工と同様の状態を再現するため,供試体の中心 をガス切断で円弧形状に切り取り,テルミット溶鋼を 鋳込んだ後,実施工で熱間矯正作業となるタイミング において,図2に示すように静的曲げ試験機による荷重 載荷できしみ割れレール溶接部の強度を確認した.な お,本試験は,50kgNレールを使用しており,熱間矯正で の必要矯正荷重は 330kN とした.また,供試体の溶接部 が 600℃程度以下に達した時点で試験中止とした.

表 3 に示すようにいずれの供試体も矯正荷重においては,破断することなく,概ね 30.0mm のたわみが確認 された.これは,実施工上必要な 8.0mm 程度を十分確保 できることから特に問題は認められない.

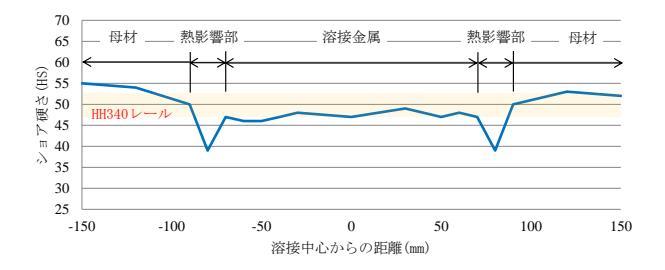
図 3. 敷設箇所 B のレール頭頂面硬さ分布

表 5 に試験敷設箇所で実施した敷設直後のショア硬 さ及びレール踏面凹凸形状の測定結果,図3にレール頭 頂面の硬さ分布の一例として,敷設箇所Bの測定結果を 示す.敷設直後の溶接金属部は,HH340 レール製造時の 硬度と同等程度であることを確認した.

熱間状態のきしみ割れレール溶接部は,矯正荷重に おいては,破断することなく,実施工上必要なたわみ量 を十分確保できることを確認した.従って,きしみ割れ を起因とするレール折損等は発生しないと考えられる. また,敷設直後の溶接金属部のショア硬さが HH340 レ ール製造時の値と同等程度であることを確認しており, 今後,定期的な追跡調査を経て性能評価をすることと したい.
