碓氷第三橋梁の振動性状に関する研究(その1 常時微動測定結果)

前橋工科大学	学生会員	○猪狩	千香子
前橋工科大学	学生会員	杉山	友美
前橋工科大学	正会員	関	崇夫

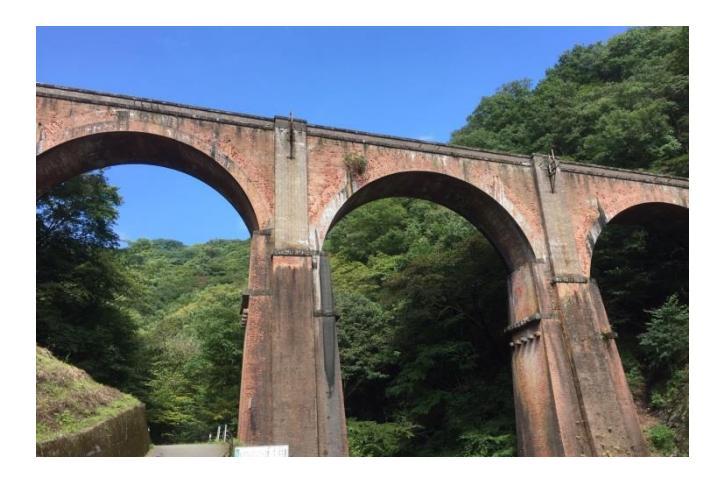
写真1 碓氷第三橋梁の外観

碓氷第三橋梁は,群馬県安中市松井田町坂本にある レンガ造アーチ橋で径間数4,橋欄長91.1m,高さ31.4m で,200万個以上のレンガが使用されている日本最大 のレンガ造アーチ橋である.開通から1年余りの明治 27年6月20日の東京湾北部の地震(M7.0)によって 軽井沢方の第2橋台と第4アーチに数か所の亀裂が生 じ,橋脚,橋台の補修が行われている⁴⁾。その原因と して,軽井沢方の煉瓦井筒基礎で支持された第2橋台 が,他の堅固な岩盤に直接支持された第1橋台や3橋 脚と異なる動きをしたことが原因と指摘されている²⁾.

アプト式鉄道が走る路線として明治26年に開通し た碓氷峠旧線にある碓氷第三橋梁(写真1)は廃線と なった現在,遊歩道「アプトの道」として利用されて いる.老朽化などから大地震が発生した場合,碓氷第 三橋梁にも甚大な影響を及ぼす可能性は非常に高いと 考えられる.過去の地震被害でも橋梁を支える地盤の 動きの違いが指摘されていることから,碓氷第三橋梁 の振動性状を把握しておくことは有用と考えられる。

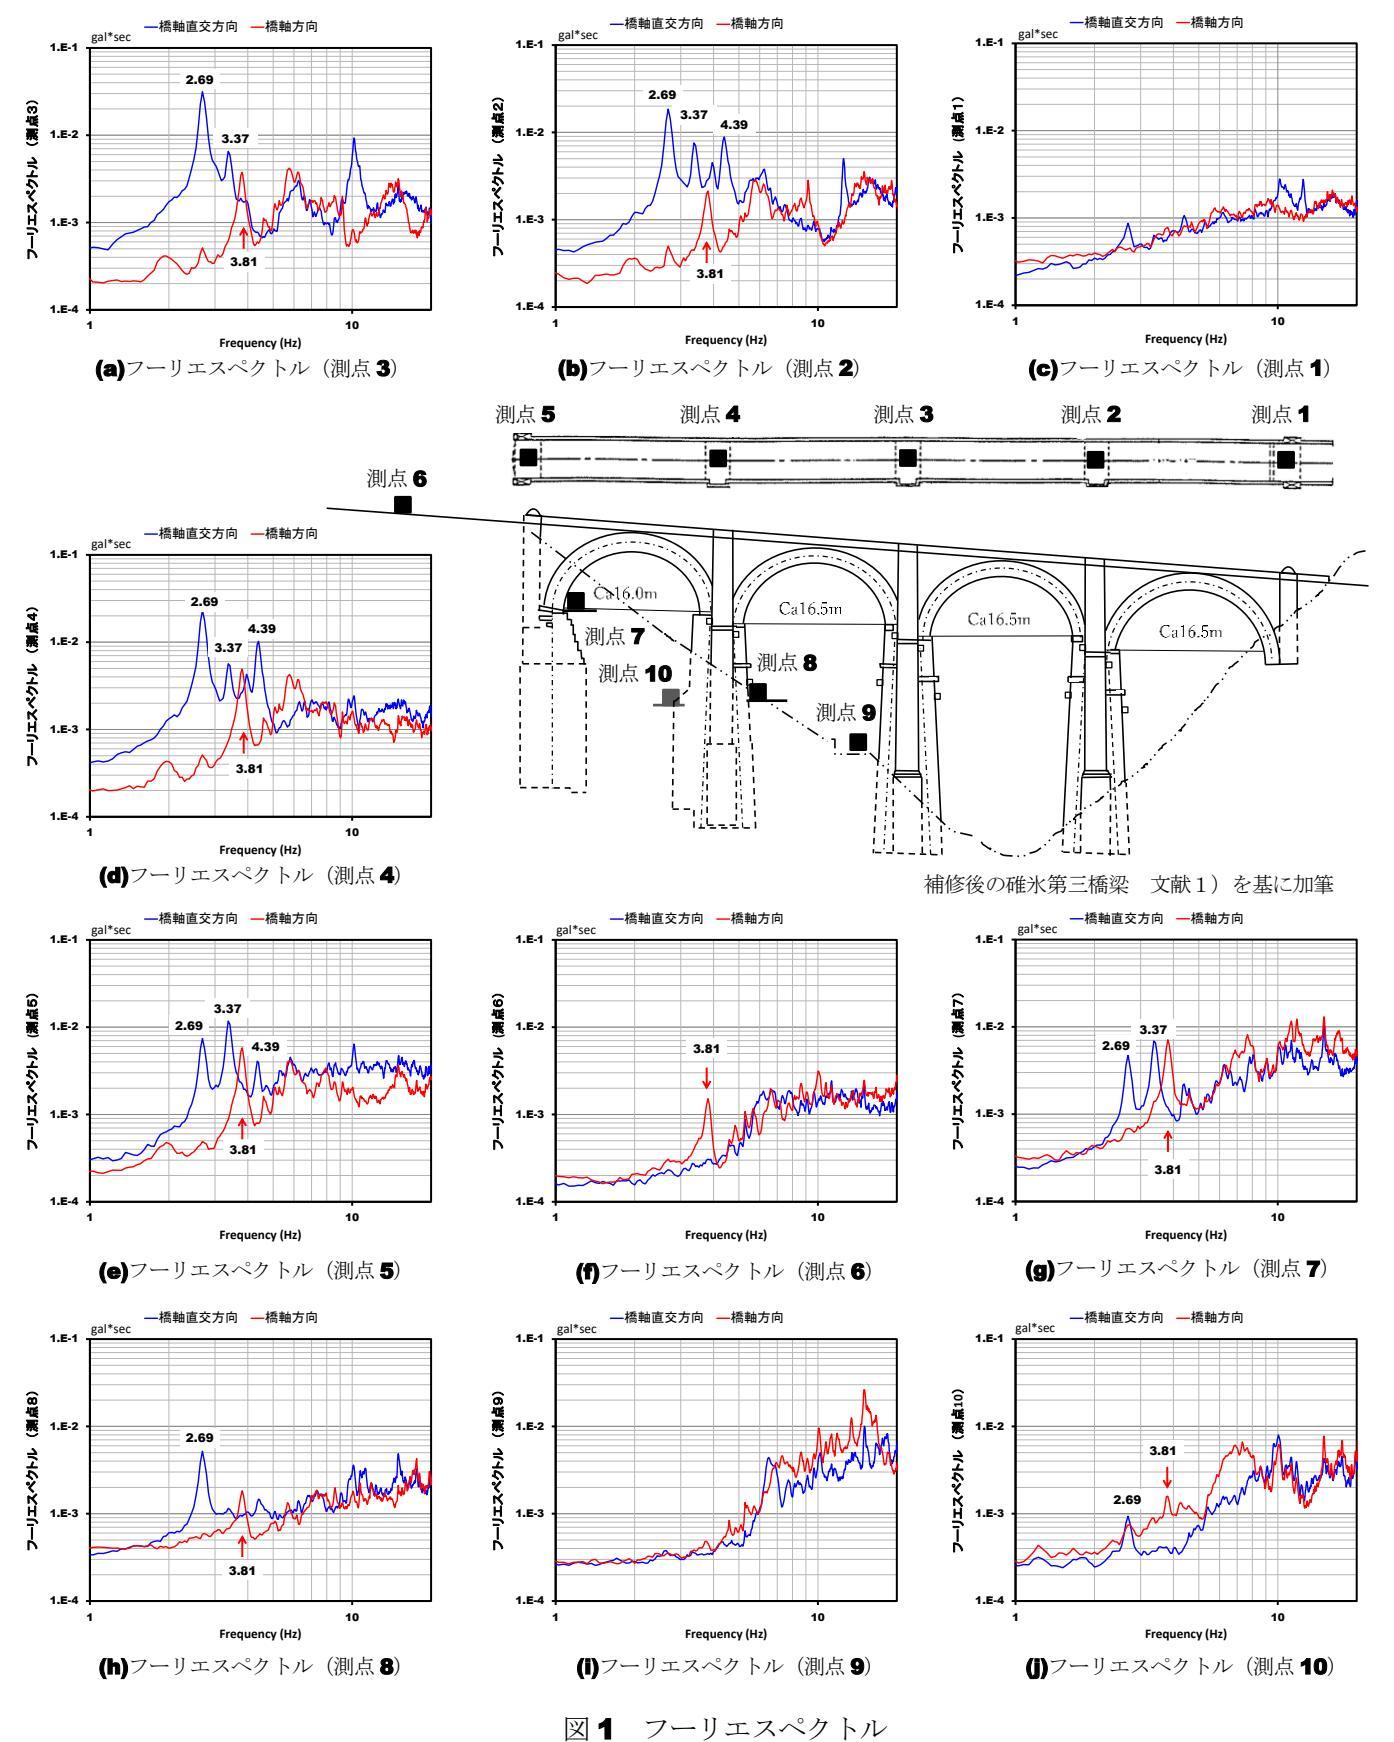
図1の(a)~(e)に橋台および橋脚位置の測点でのフー リエスペクトルを示す.第1橋台上の測点1は岩盤上 にあり顕著な増幅は見られない.測点2,3,4,5につ いて見ると,橋梁の振動特性が現れ,橋軸直交方向で は2.69Hz,3.37Hz,4.39Hzに明瞭なピークが認められ る.このうち測点3では4.39Hzのピークが認められな い.また,橋軸方向は3.81Hzに顕著なピークが認めら れる.今回の測定から,第2橋台が第1橋台を除く3 橋脚と異なる動きは認められなかった.次に,(d)~(j) に周辺地盤および橋脚足元の地盤上の測点のフーリエ スペクトルを示す.測点7,8,10では第2橋台と第3 橋脚の振動の影響を,測点6では第2橋台の橋軸方向 の振動の影響が認められる.測点6の橋軸直交方向や

測点9では顕著な増幅は認められない.

常時微動計測には,水平2 成分・鉛直1 成分の加 速度計を用いる。サンプリング周波数は100Hz とし, 1 回の計測は10分間とする.常時微動データを20.48 秒間で分割し,ノイズの少ない部分を選択する。フー リエ変換後,バンド幅0.2HzのParzen Window により 平滑化する。加速度計は,図2に示す黒四角(■)に 設置した.ケース1として,第1,2橋台と3本の橋脚

本研究では,碓氷第三橋梁の振動性状を把握するこ とを目的として,橋梁上と橋脚の足元で常時微動測定 を行った結果,固有振動数は橋軸直交方向で2.69Hz, 3.37Hz, 4.39Hz, 橋軸方向では 3.81Hz で顕著なピーク が認められた. しかし今回の測定から, 第2橋台が, 第1橋台を除く3本の橋脚と異なる動きをすることは 確認できなかった.
