3径間連続鋼斜張橋における各部材の限界状態に関する一考察

試設計の対象とする長大斜張橋(以下、本橋という。)は、名 古屋港の金城ふ頭と潮見ふ頭に跨る橋長1,170m、中央径間590m の3径間連続鋼斜張橋であり、1989年12月の基礎工施工着手か ら主桁の閉合までに約7年を要して建設されている。(表-1)本 橋を含む名港トリトン全線が1998年に供用開始となり、輸出量 日本一である名古屋港への物流を含む国内有数の動脈として定 着している。また、災害時には緊急交通路としての機能も期待さ れている。東海地域においては、今後30年間で東海・東南海・ 南海地震の発生確率が極めて高いことから、災害時の信頼性確保 が重要課題となっている。しかしながら、本橋の設計基準は古く、 部材補強が困難となる場合が多くあると想定されるため、各部材 の限界状態をどのように設定して行くかが重要な課題であると 考え、事前検討を行った結果について報告する。

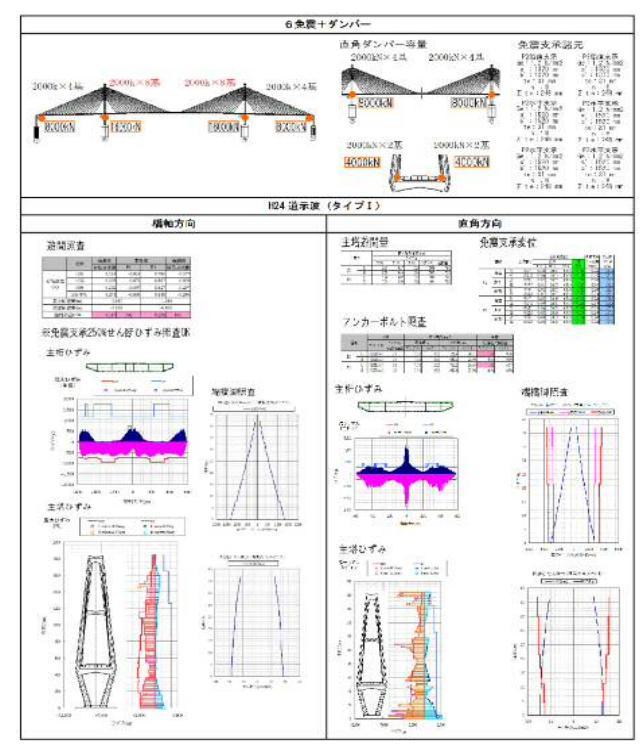
表-2 補強対策検討結果

耐震補強工法は、構造特性や架橋状況(海上)を踏まえ て、橋梁全体系による補強(免震・制震)を基本とした。 補強対策検討結果を表-2に示すが、本橋に配置可能な免震 支承と粘性ダンパーによる補強を実施した場合において も、主塔部や主桁部で塑性化(局部座屈)が生じているこ とが確認できた。

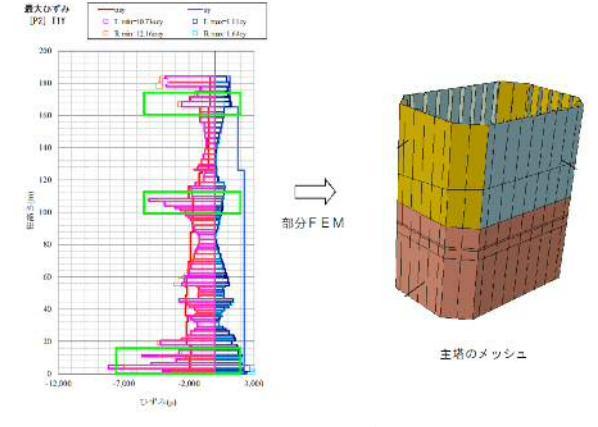
図-1 主塔 FEM 解析モデルイメージ図

全体系ファイバーモデルにて塑性化が大きい部位を着 目部位として部分 FEM シェルモデルを作成し、全体系ファ イバーモデルに組込み、時刻歴応答解析を実施する。図-1 に主塔 FEM 解析モデル図を示す。また、損傷状態の評価は、 断面構成部材の時刻歴面外変位と応力コンター図により、 局部座屈の確認、耐荷力に関する検証を行う。

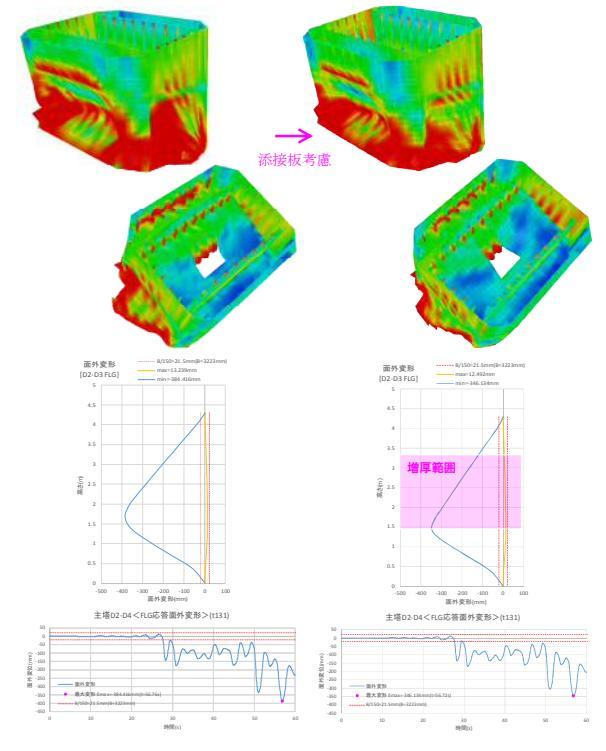
主塔基部の面外変形量は FLG、WEB ともに 300mm を超えて おり、残留面外変形量も 250mm 程度と予想できる。初期不整 (W/150) より大きい面外変形が生じている。したがって、 主塔基部の補強には、座屈を抑制して耐震性を確保すること が重要であることが確認できた。当該箇所は、現状として添 接箇所で部材補強が困難なため、添接板を当て板と考えて、 その効果の確認を行った。その結果を図-2 に示すが、座屈変 形が多少抑制されることが確認できた。

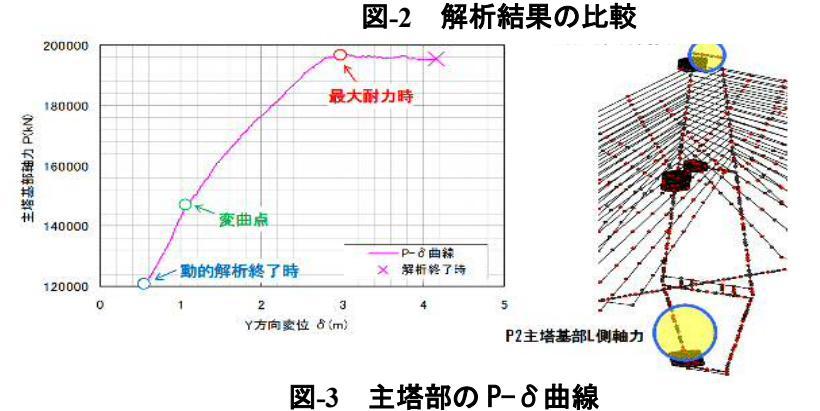
地震応答解析後の残留状態からプッシュオ ーバー解析を実施し、その残存耐荷力の確認 を把握する。図-3に主塔頂部における水平変 位と主塔基部の軸力の関係を示す。解析は、 約0.37Gで発散して解析が終了した。主塔基 部の面外変形から地震応答解析後(地震後) においても、同程度の耐力を有していると想 定される。
