常時微動モニタリングによる鉄道橋の洗掘評価に関する検討

京都大学大学院	学生会員	○吉留	一博	京都大学大学院	正会員	金	哲佑
京都大学大学院	正会員	五井	良直	JR 西日本		濱田	吉貞
富士電機(株)		北川	慎治	富士電機(株)		篠田	正紀

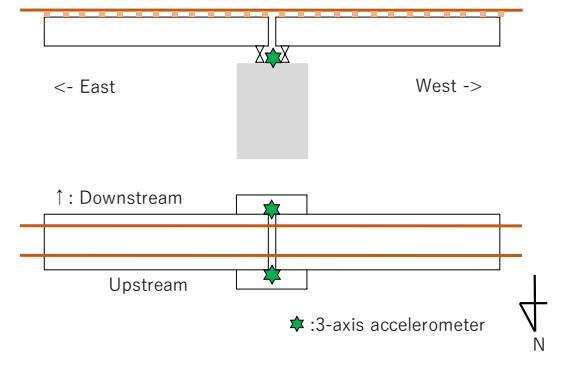
図2 対象橋脚の正面図と平面図

本研究の対象橋梁は単線鉄道桁橋である.対象橋脚は橋脚 高さが11m・橋脚幅は2.5mであり,基礎は杭基礎である.対 象橋脚の概観を図1に示す.対象橋脚の正面図と平面図を図 2に示す.図に示している通り,橋脚天端に無線によるデータ 送受信が可能な三軸加速度センサーが上流側と下流側に計2 基設置されており,増水時の遠隔振動モニタリングに用いる. サンプリング周波数は200Hzである.本橋梁は平成18年度 に衝撃振動試験が行われており,その結果を表1にまとめる.

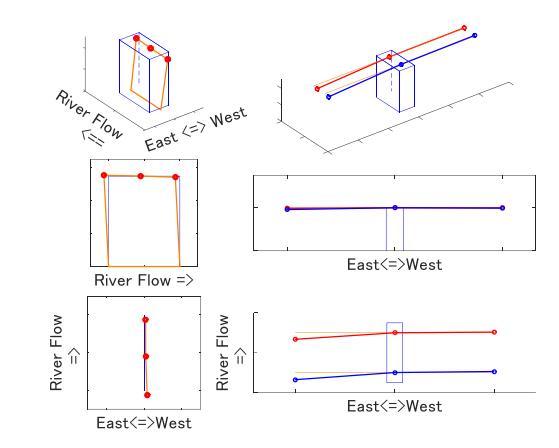
本研究では、橋脚の振動特性について考察を行うため に事前検討を行った.対象橋梁の橋桁および橋脚に合計8 箇所の三軸加速度センサーを設置し、衝撃振動試験を行 った.衝撃振動試験を行って同定された振動特性のうち、 9Hz 近傍の関連振動モードを図3に示す.左上から順に 橋脚鳥瞰図、橋脚正面図、橋脚平面図、右上から順に橋梁 鳥瞰図、橋梁側面図、橋梁平面図である.図3の同定モー ド形状から橋脚の橋軸直角方向の振動モードであると考 えられる.本論文では、平成18年度の衝撃振動試験の結 果も踏まえて、洗掘が生じた際に最も振動特性に影響を 受けると推測される橋軸直角方向の振動モードの9Hz 近 傍の振動数帯域に着目して検討を行う.

本研究では、橋脚の振動特性の同定を行うために、衝撃 振動試験を行った.得られた振動データから振動特性を 推定した.次に、橋脚直角方向の振動モードである 9Hz 近 傍の振動数帯域に着目し、増水時の常時微動データを用

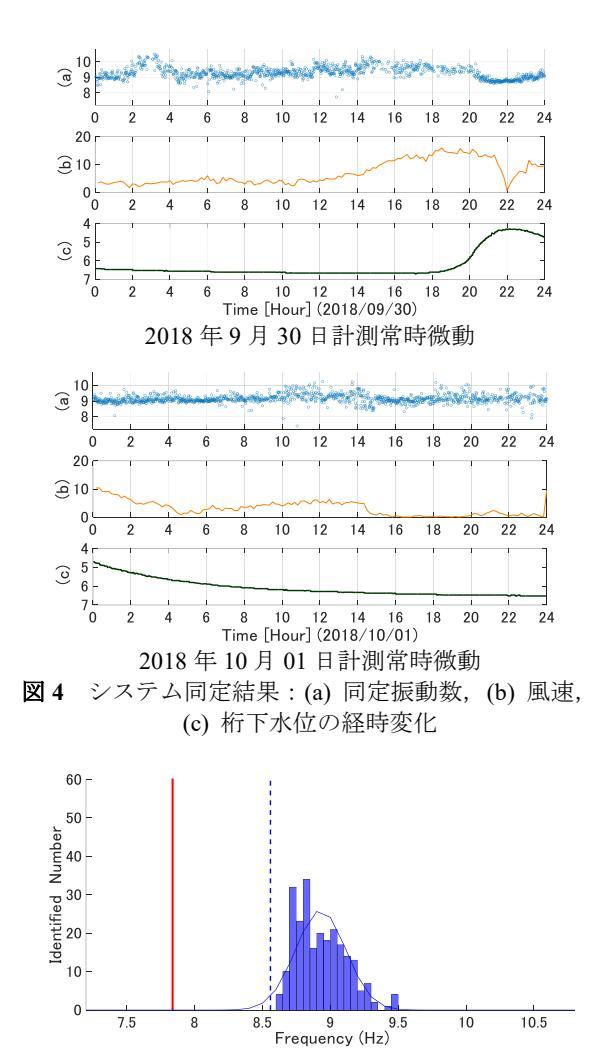
図5 増水時における同定された振動数のヒストグラム

増水時に同定された振動数のヒストグラムを図5に示 す.青破線は同定結果の分布を正規分布と仮定したとき, 破線を超える確率が約2%となるように設定されており, 青実線は同定振動数の分布の近似曲線である.次に,増水 時の洗掘評価を行うために健全度判定区分³⁾を用いての 評価を行う.上記判定区分においては,健全時の固有振動 数の85%以下の固有振動数の場合,点検の必要があると 判断される.そのため,本研究では健全時の固有振動数の 85%の振動数を洗掘発生有無の基準値として用いる.赤実 線は健全時の固有振動数の85%の振動数を示している. この赤実線を超える確率は,増水時に同定された固有振 動数が正規分布に従うとすると0.001%より低い.よって, 今回の増水では洗掘が生じていないと判断できる.

ベイズ同定を増水が生じた 2018 年 9 月 30 日, 10 月 1 日の常時微動データに適用し, その結果を図 4 に示す. 横 軸が時間を表し, 上から同定振動数, 風速, 桁下水位の経 時変化を表している. 図 4 より高水位の期間ほど同定さ れた振動数のばらつきが低減していることがわかる.

いてベイズ同定を行った.高水位時において同定された振動数はばらつきが小さく,平常時の固有振動数を用 いることで基準値を設定し比較することで洗掘評価を行うことができる可能性を示した.
