CFRP 補剛材を用いた鋼桁端部の補強効果に関する実験的検討

東レ(株) 正会員 ○松井孝洋,エム・エム ブリッジ(株) 正会員 古田大介 首都大学東京大学院 学生員 タイウィサル,首都大学東京 正会員 中村一史

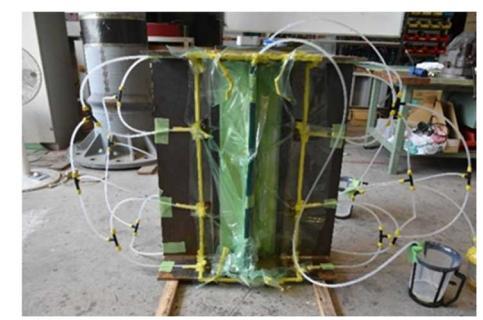
図1 VaRTM 法による CFRP 補剛材成形

鋼桁は、鋼補剛材有(鋼桁 A)と鋼補剛材無(鋼桁 B)の2つのI型鋼 (I-824×270×12×6)を準備した.表1に鋼桁の材料特性を示す.鋼桁の ウェブの初期たわみは、1/1000程度であった.鋼桁 A の鋼補剛材は、高さ 800mm,幅122mm,厚み12mmとした.一方、鋼桁 B に設置する CFRP 補剛材はT型形状とした.CFRP 補剛材の積層仕様は、桁鉛直方向にかか る荷重に抵抗できるように鋼桁の補剛材と同じ軸剛性とし、表2の炭素繊 維シートを垂直補剛材として26層、ウェブ面に8層となる積層構成とし た.なお、両鋼桁のフランジ頂部、底部には、試験時の載荷部と支持部と して250mm×250mm×22mm厚の鋼板を溶接している.ところで、CFRP 補剛材設置前の鋼桁 B は補剛材の支えがなく、薄いウェブ材のみでフラン ジを支えたため片側に傾いた状態(不整は5/1000相当)であった.その状 態で VaRTM 法を適用して CFRP 補剛材(N,S側の両面)を設置した(図 1).CFRP 補剛材は、図2に示すように、鋼桁の形状に沿って一体化でき ているものの、S側の CFRP 補剛材リブ中央部に波形の初期たわみが生じ、 成形精度の向上が今後の課題となった.

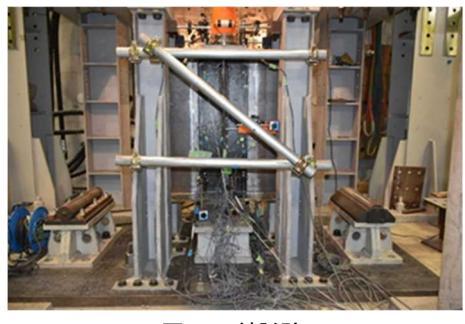
図3 圧縮試験

試験は、図3に示すように、鋼桁に頂部の鋼板にロードセルが繋がった オイルジャッキで鉛直方向に圧縮荷重をかける圧縮試験を実施した. 試験 表1 鋼桁の材料特性

時に鋼桁が横転しないように両面をサポートした. 鋼桁 B の場合, CFRP 補剛材の剥離によって放出されないように 単管パイプで防護した. 試験時には荷重, 変位ならびに鋼材と CFRP のひずみを計測した.

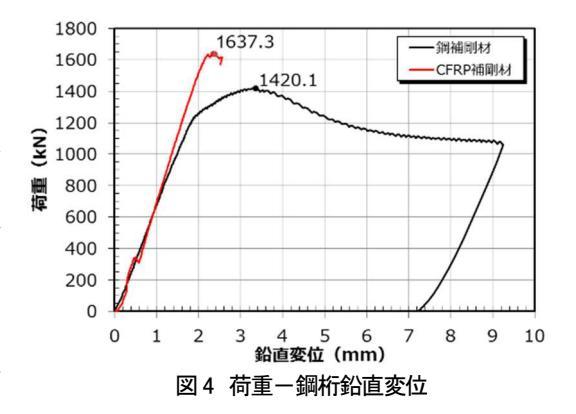
表3に圧縮試験結果を、図4に荷重と変位の関係を、図6に鋼桁Bの荷重とひずみの関係を示す.

KeyWords; 炭素繊維強化プラスチック, VaRTM, 補剛材, 鋼桁, 圧縮特性 連絡先 〒103-8666 東京都中央区日本橋室町2-1-1 東レ株式会社 ACM 技術部 E-mail: Takahiro Mastui@nts.toray.co.jp 鋼桁 A について, 1200kN を超えたところから鉛直変位が増加 し, 1420kN に達したところでウェブの座屈が生じ, 最大荷重を示 した. それ以降は, 鉛直変位を拡大しながら荷重が低下した.

鋼桁Bについて、図4の荷重-変位の関係を見ると、200~350kN 当たりで線形に乱れ(実験時に音が発生)が生じた.鋼桁Bは、 ウェブに大きな初期不整(5/1000)を有したまま、CFRP 補剛材が 両面に設置されている.さらにS側のCFRP 補剛材には初期たわ みが生じており、圧縮試験には非常に不利な状況であった.荷重 の小さい段階での線形の乱れは、このように、CFRP 補剛材の設置 前に不整があり、荷重の載荷とともに、その不整が矯正されたこ とによるものと考えられた.さらに、それ以降は、最大耐力に達 するまでほぼ線形挙動を示し、1637kNに達したところで爆音と同 時にCFRP 補剛材が破壊した(図5).

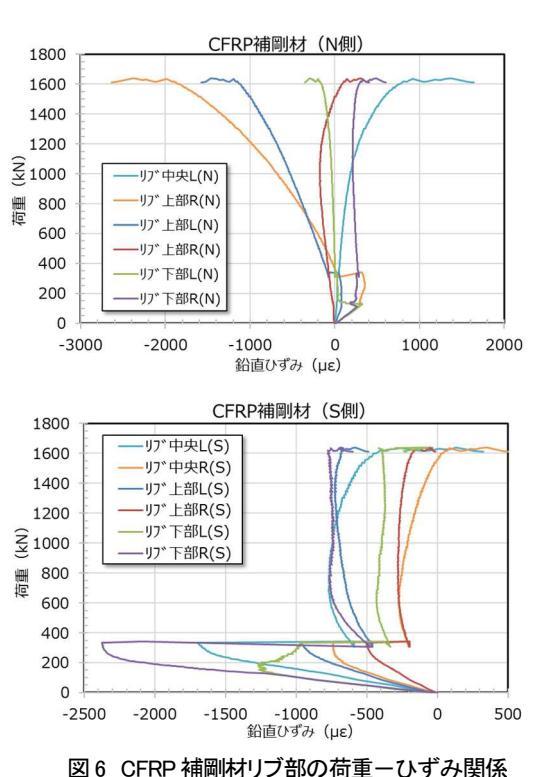
図6に示されるひずみ挙動を見ると,200~350kN で線形に乱れ が生じている.S側のCFRP 補剛材のひずみは350kN まで急激に 伸びているが,以降はひずみが急激に低下し,ひずみは増加しな かった.一方,N側のCFRP 補剛材では,荷重の増加とともにひ ずみは伸びた.つまり,初期の段階でS側のCFRP 補剛材に何か しら破損が生じた可能性が高い.しかしながら,鋼桁Bが急激に 破壊することはなく,N側のCFRP 補剛材で圧縮荷重を負担して いたと考えられる.この挙動の要因は,初期不整やS側の波形た わみの影響の可能性が高い.なお,脆性的な破壊が突然発生した ため,最大荷重時にどちら側のCFRP 補剛材の破壊が基点となっ たかは不明である.一方,ウェブの接着面は,350kN 付近におけ るS側のCFRP 補剛材の挙動を受けて,線形がシフトする性状が 確認されたが,以降は安定した線形性を示していたことから,剥 離の兆候は現れていないと考える.
