腐食劣化の生じた鋼I桁橋の主桁数が耐荷性能に与える影響に関する検討

(株)オリエンタルコンサルタンツ 正会員 ○有村 健太郎大阪市立大学大学院 学生会員 舟山 耕平

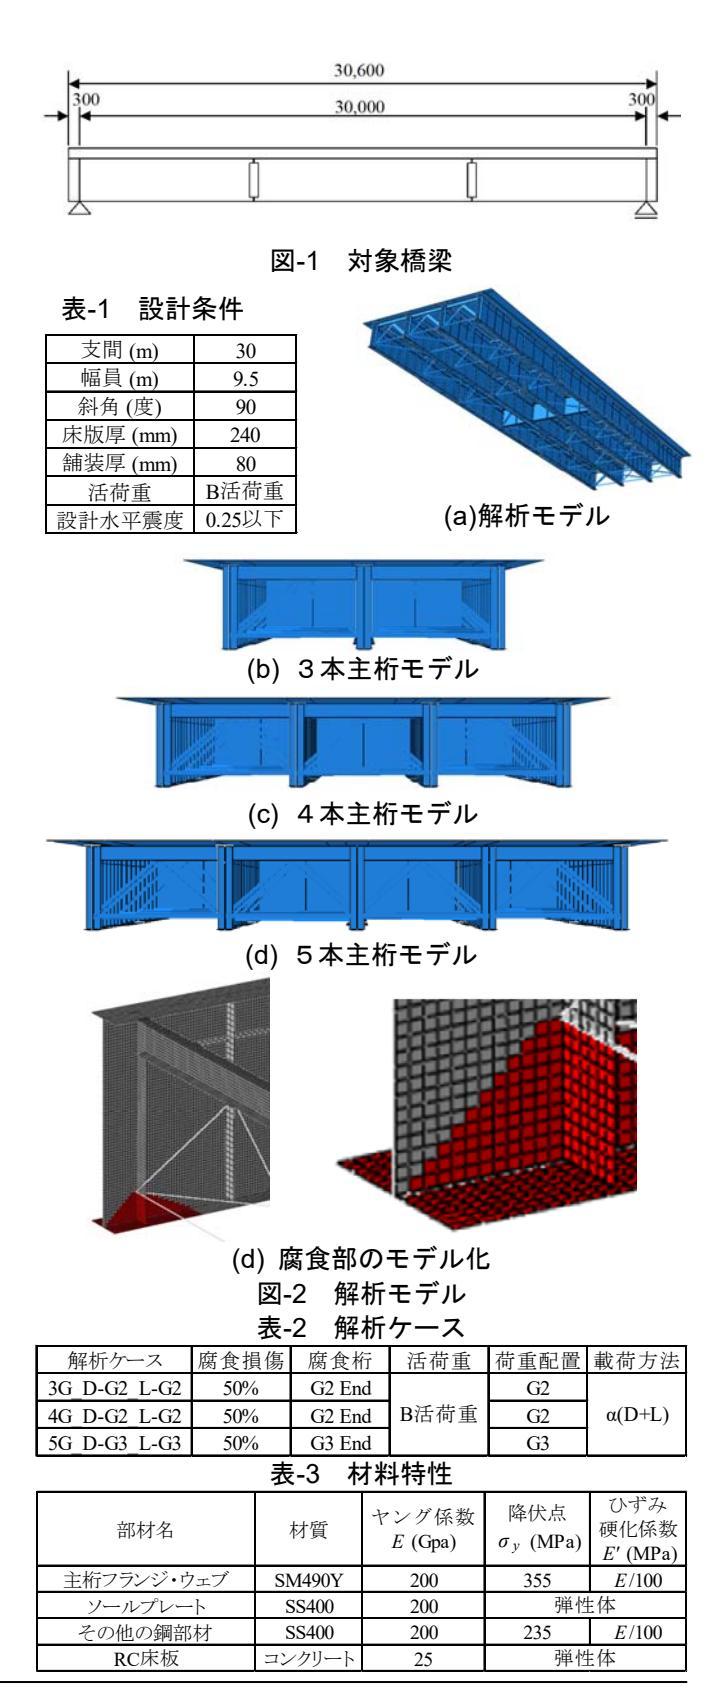
対象橋梁は,単純非合成 I 桁橋(図-1,図-2,表-1, 表-2)であり,文献 3)に示される四主桁を基本とし, 三主桁,五主桁とした.三主桁および五主桁は,支間 長,主桁間隔,桁高,ウェブ厚は四主桁のそれらと同 じとし,上下フランジ厚および支点上補剛材厚を変更 し,荷重集中点における十字断面および主桁に発生す る応力と抵抗の関係が同程度になるようにモデリング している.桁端部の腐食形状は,文献 2)と同様に,下 フランジおよび支点上補剛材は四角形分布を,ウェブ は三角形分布とし,減肉量は 50%を本検討においても 採用した.対象とした腐食箇所は文献 2)と同様に中桁

(G2 桁または G3 桁)が1箇所のみ腐食したケースと し腐食桁に最も不利になるよう活荷重を載荷した.な お,解析に用いた材料特性は表-3の通りである. (株)オリエンタルコンサルタンツ 久富 圭吾大阪市立大学大学院 正会員 山口 隆司

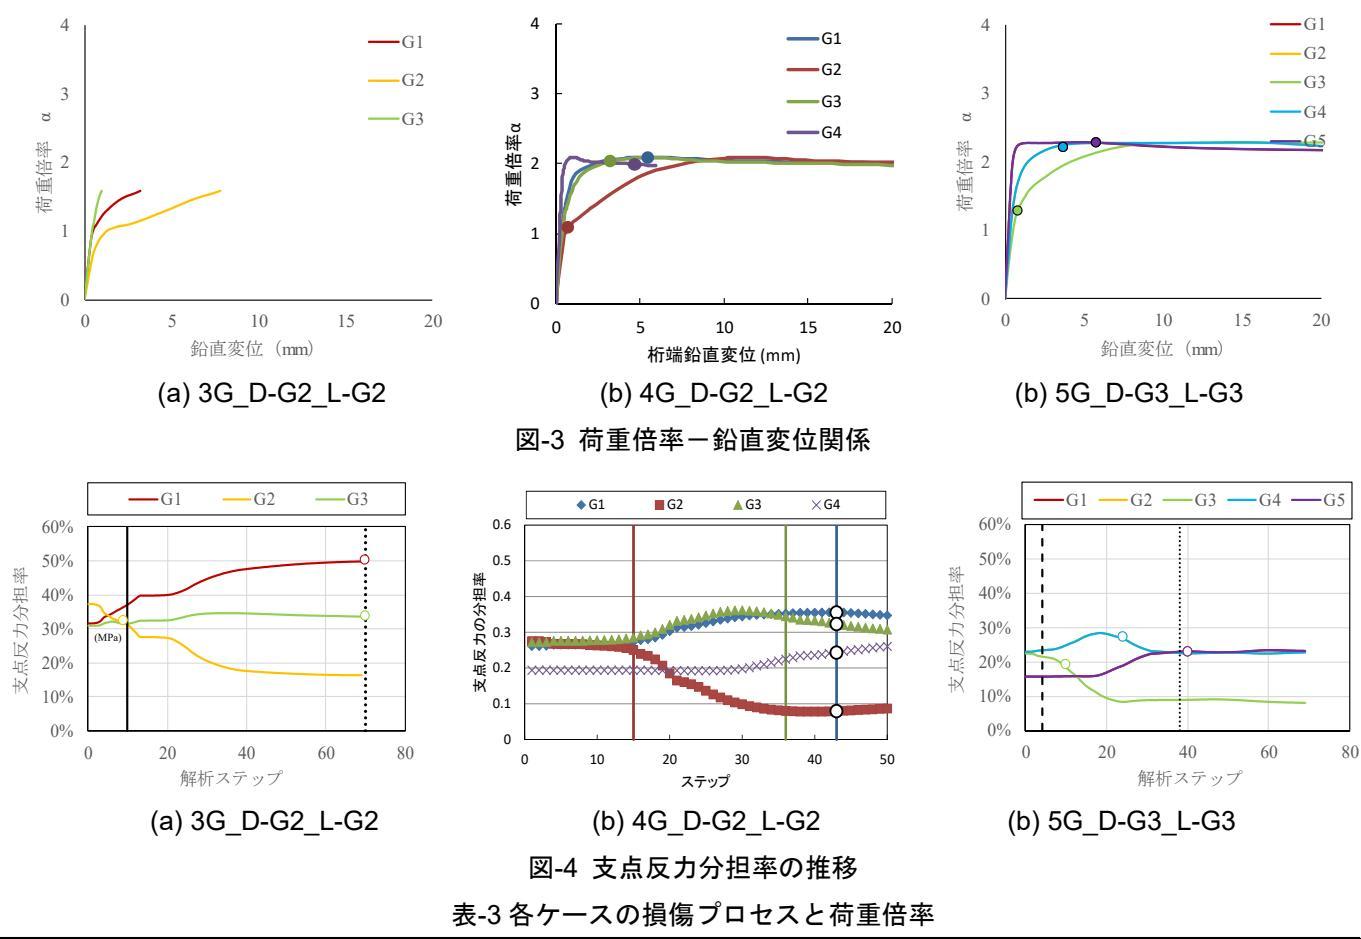
図-3 に荷重倍率と鉛直変位の関係を,図-4 には支点 反力分担率の推移をそれぞれ示す.

三本主桁の場合, G2 桁の最大耐力到達後も,構造シ ステムが機能しα_{max}=1.59 まで荷重倍率は増加する(図 -3(a)).支点反力の載荷初期時の荷重分担率は,いずれ の主桁も 30%~40%であったものが,最大荷重倍率時 でG1 が 50%程度, G3 が 35%程度, G2 が 15%程度に 変化する(図-4(a))。

四本主桁の場合,G2桁が早期に最大耐力に到達する が,αmax=2.09まで荷重倍率は増加する(図-3(b)).

支点反力の荷重分担率は,載荷初期時でそれぞれ 20% ~30%であるが,最大荷重倍率時では G2 桁が 10%程 度,G4 桁が 25%程度,G1 および G3 桁は 30%を超え る分担率になる.その推移は,G2 桁の耐力喪失時にG1 および G3 桁が,G3 桁の耐力喪失時に G4 桁がそれぞれ 負担していることがわかる(図-4(b)).

五本主桁の場合,G3桁が早期に最大耐力に到達する

が、 α_{max}=2.29 まで荷重倍率は増加し(図-3(c)), 三主 桁および四主桁に比べて大きい.荷重分担率は, 載荷 初期状態で G2~G4 桁がそれぞれ 25%程度分担したい たものが,最大荷重倍率時点では G3 桁が 10%程度に低 下し,その他の桁で残りを負担する.また,その推移 も四主桁と同様に,腐食桁の耐力喪失後,隣接桁が負 担し,隣接桁の耐力喪失後に更にその隣接桁が負担し ていることが伺える(図-4(c)).
