落石防護擁壁等に設置される支柱の衝撃挙動に関する基礎実験

(株)砂子組	正会員	○近藤	里史
(株)砂子組	正会員	山元	康弘
(株)砂子組	正会員	田尻	太郎
室蘭工業大学	正会員	小室	雅人
室蘭工業大学	フェロー	岸	徳光

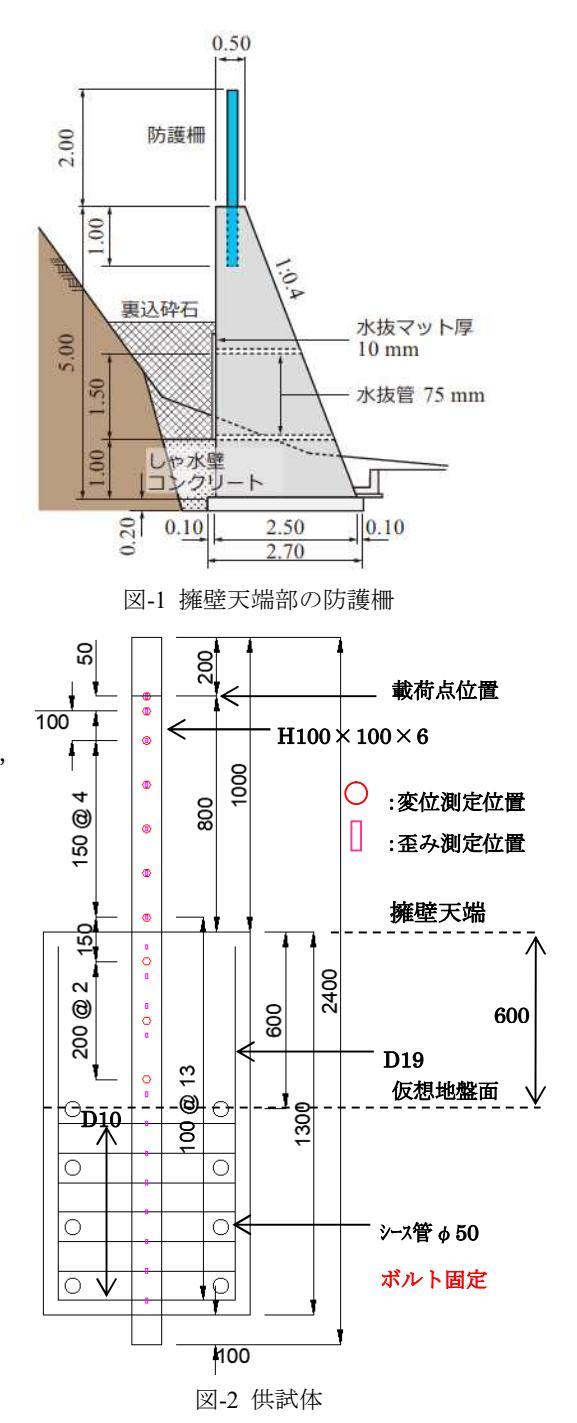
防護柵支柱には通常 H200×100 程度を用いるが,実験規模を勘案し H100×100×6×8 を用いた.図-2 に供試体を示す.図中の赤丸と矩形は 変位と歪み測定位置で,根入れ長等の妥当な評価を行うため躯体に H 鋼を貫通させた.歪みゲージは H 鋼ウェブの上下端に貼付した.載 荷は杭頭より 200 の位置で質量 300 kg の重錘を落下させた.落下高 10 cm 刻みの繰り返し予備載荷の結果に基づき,重錘落下高さ 50,100, 150 cm の供試体 3 体での単発載荷とした.

図-3 は各載荷ケースの重錘衝撃力である.最大衝撃力は 20 ms 付近 で 30~35 kN.最大衝撃力がほぼ一定なのは,H 鋼付け根に形成され た塑性ヒンジためと考えられる.図-4 の載荷点変位では,最大変位 は 50~120 mm であり重錘落下高に概ね比例する.図-5 に落下高 h=1.5 m でのクラック図を、図-7 に歪みゲージの時刻歴を示す.歪みゲー ジ凡例は図-6 である。落下高 h=0.5 m では天端部(正面)のクラック 以外に表面亀裂はなかった.h=1.0 m では下面にも亀裂が現れ,h=1.5 m では図-5 に示すように下面,上面,側面でクラックが貫通し,躯 体コンクリートはほぼ中立軸位置まで引張側で割れる結果となった. 割れの位置はほぼ図-2 の仮想地盤面である.

h=0.5 m において, H 鋼付け根のゲージ S6, C1 は 2000 μ 以内であ り, 鋼材は降伏していないと考えられる. h=1.0, 1.5 m では, S6 と

C1 で鋼材は降伏しており(図-7),塑性ヒンジが形成されたと考えられる.それにともなってクラックは下面 に貫通している.いずれのケースにおいても歪みはH鋼の突出部(S1~S5)ではほぼ引張/圧縮が対称であ

るが、コンクリート内では引張側歪みが優勢で、特に h=1.5 m では C5 以降もその傾向が大きい. 天端部クラ ックおよび C6 付近で発生した躯体コンクリートの割れの影響と考えられる.

図-5の正面のクラック形状から判断して, 天端部の破壊はせん断破壊, 仮想地盤面での割れは曲げ破壊である.下面クラックおよび歪み値から判断して, せん断破壊の影響は天端部から 400 mm 程度(C4 付近)と思われる.下面クラックの走行が長手方向に直線的である事から,影響幅は長手方向に直線的であると思われる.
