堤防の浸透破壊に対する排水パイプの補強効果に関する実験的研究

日本製鉄 持田祐輔 〇正会員 石濱吉郎 東京工業大学 学生会員 Jenisha singh 正会員 高橋章浩

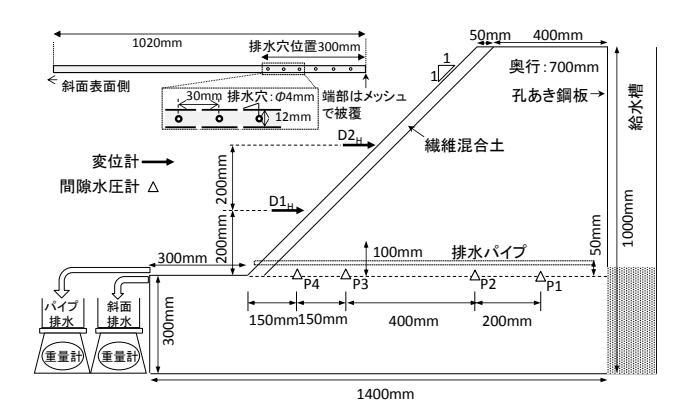
図 1実験条件および計測項目

図 1に示す通り、堤防模型は給水槽部分と地盤部分から構成されており、給水槽に貯めた水を孔あき鋼板を通って地盤に流入させることで浸透流を発生させる機構とした。堤防模型は、ハーフモデルとし、既往研究¹⁾を参考に表1 に示す地盤材料 (霞ケ浦砂)及び斜面勾配を決定しており、4.2mの堤防高を想定し、相似比1/6のモデルとした。また、 法面表層は植生を考慮し、ポリエステル繊維(50mm17dtex)を重量比率2%混合した繊維混合土を用いてモデル化した

(層厚50mm)。図 1、表2に排水パイプ模型の形状と緒元を 示す。排水パイプは既往研究²⁾を参考に φ 76.3mm, t4.2mm の鋼管をプロトタイプとし、通水空間である内径に 着目して約1/6 モデルとなるように φ 12mm, t1mm のアル ミパイプを用いて作成し、φ 4mm の排水穴を30mm間隔で 両側面に設けた。実験ケースは無補強ケース(N-0)、パイ プを5本設置したケース(PIPE5)としておりパイプは法尻か ら高さ50mmの位置に設置した。本研究では、境界条件を 明確にするためパイプ端部をワイヤーで土槽に固定した。 これは、回転杭のようにパイプ先端部に羽が取り付けられ ており、これにより引き抜き力に対する抵抗が十分確保さ れている場合に相当する。また表面部には100mm× 100mmの支圧版を設置した。

本実験では図2に示す通り背面水位を変化させており、 実験開始前に水位を底面から300mmの高さ(川裏側地盤 面高さと同じ)に維持し、基礎地盤が飽和した状態を初期 条件とし、そこから給水槽の水位(以下、背面水位WL)を 100mmずつ段階的に上昇させた(上昇:5分間、水位維持 30分間)。計測項目は図1に示した間隙水圧、法面変位、 パイプの排水量とした。排水量は地盤通過分(W_s)と、パイ プ通過分(W_p)に分離して、それぞれ重量を計測した。

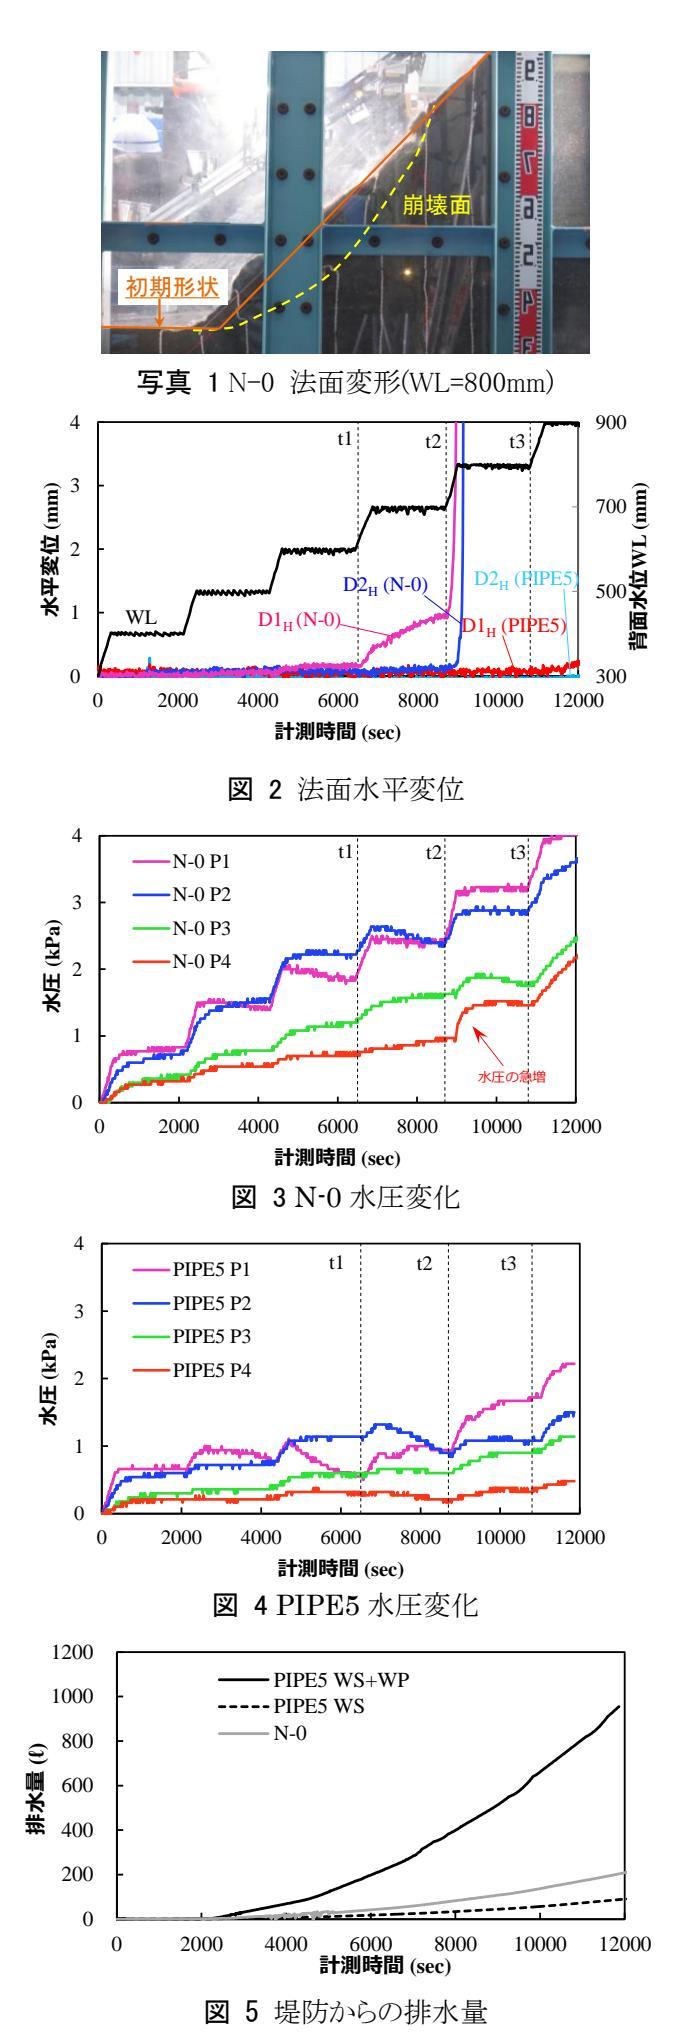
写真1はN-0のWL=800mmにおける法面変形を示して おり、点線で示すように法尻から高さ500mm程度付近から 法尻にかけて破壊面が生じた。図2には法面の水平変位 D1_H、D2_Hの経時変化を示しており、D1_Hにおいて t1(WL=600→700mm)で若干の変位が発生し始め、 t2(WL=700→800mm)の段階で変位が急増した。D2_Hにお いては、t2まではほぼ変位が発生せず、t2直後からD1_Hと ほぼ同時に急増しており、崩壊面より法面表層側の地盤 が一体として挙動したことが確認できる。一方で、PIPE5で はWL=900mmにおいても変位がほぼ発生しておらず、排 水パイプが十分な排水機能を有している場合には背面 水位が上昇する条件下においても法面変形を抑制できる ことがわかった。図3、図4にN-0、PIPE5における地盤内 水圧変化を示す。N-0で法面変形が生じたt2直後に着目 すると、N-0では法先の水圧(P4)が急増する特徴的な変 化が生じる一方で、P1~P3においてはt2以前までと同様 に背面水位の上昇に応じた水圧変化が生じたと考えられ る。そのため、法尻における水圧上昇により地盤強度が 変化したことが浸透破壊の一因として考えられる。図4に 示す通りPIPE5においては前述の法尻における水圧変化 を抑制できており、この効果により崩壊を抑制できたと考 えられる。

図5は排水量の積算値を示しており、N-0と比較して、 PIPE5(W_p+W_s)においては約4.5倍程度の排水量が確認 できるが、地盤を通過した排水量(W_s)をN-0と比較し た場合、半分程度であることがわかる。これは、パイ プを設置することにより地盤内の浸透経路が変化す ることで排水量が変化したためと考えられる。
