平成 30 年北海道胆振東部地震における札幌市清田区里塚での谷埋盛土の 流動化に関する振動台実験

京都大学工学研究科 学生会員〇小林 凌 京都大学防災研究所 正会員 上田恭平 京都大学防災研究所 正会員 渦岡良介

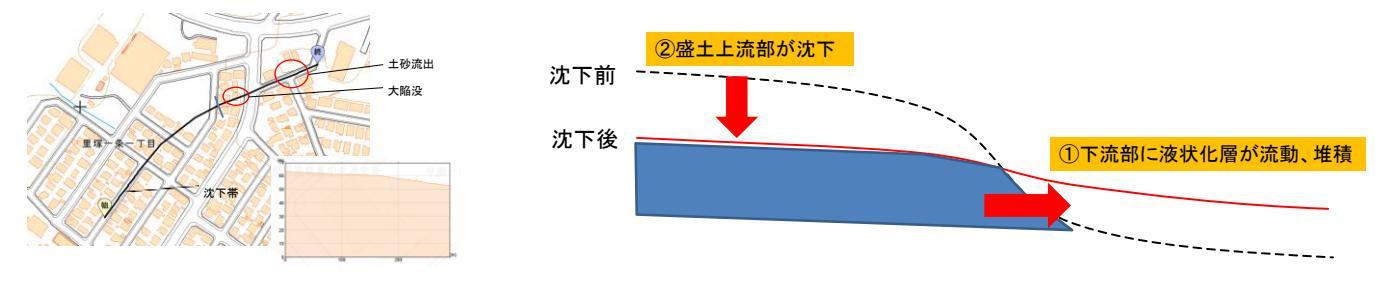
図 1. 札幌市清田区里塚における被災状況²⁾

平成 30 年北海道胆振東部地震により札幌市清田区里塚の宅地造成地において大規模な盛土の液状化,流動 化が発生した¹⁾.この宅地造成地は 1980 年頃,旧谷地形に沿って埋土された.地震発生後,上流部では旧谷 線に沿って沈下帯が形成され,下流部では大量の土砂が噴出していた(図 1).今回起きた現象として図 2 の ような盛土下流部の流動化メカニズムが考えられる.本研究では,この谷埋め盛土の流動化が起こった札幌市 清田区里塚を実験対象地域とし,下流部で流動化が起きたメカニズムを 1G 場における振動台実験によって再 現する.模型の条件が異なるケース間の比較によって,流動化が見られた要因を検討することを目的とする.

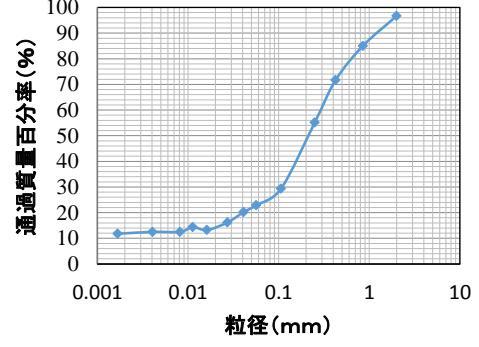
図4.里塚で採取した土の粒度分布

本実験では、対象地域の土砂が流出した箇所から採取した火山灰砂質土を用い、模型地盤を形成した.採取した土は、土質試験より土粒子密度 ρ_s =2.26 g/cm³、最適含水比 w_{opt} =20~25%、最大乾燥密度 ρ_{dmax} =1.04~1.05 g/cm³、 D_{50} =0.21 mm、 F_c =25% であることがわかった(図 3、図 4).

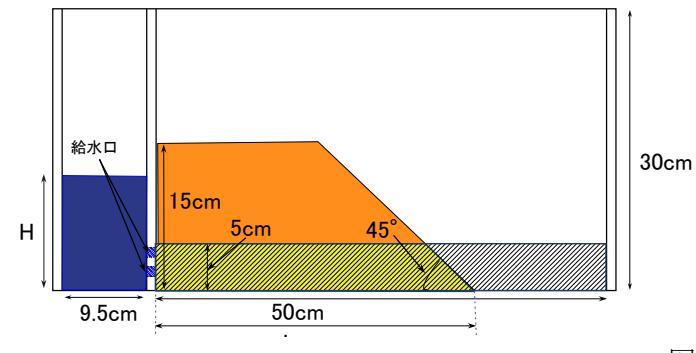
対象とする地域の地形のスケールは無視し,実際の地形よりも大きい傾斜をもつ片盛土を模型とした(図 5, 6).対象地域のボーリング柱状図より地表部よりも地表部に N 値が小さい層が堆積していたことから,模型 作製時は底面から 5 cm までを緩く作製し,5 cm 以上は締固めを伴って作製した.盛土造成前は谷地形であっ たことを考慮し,木材を使って谷型の基盤を設置した.盛土内に水を浸透させるため,土槽を板によって仕切 り,片側を給水用の水槽とした.対象地域は旧谷線にそって旧河川が流れていたことを考慮し,仕切り板の谷 底部に直径 1 cm の給水口を 2 か所設け,谷底から水が浸透する過程を再現した.盛土外の土槽底面には排水 口を設け,盛土下流側の水位はないものとした.水槽の水位を徐々に上げることでゆっくりと盛土内に水を浸 透させ,水槽の水位がある高さで定常状態となったタイミングで加振し,そのときの盛土の挙動を確認した.

図 5.模型正面図(橙色が締固め部,黄色が ゆるく作製した部分,斜線部が谷型基盤を 表す。)

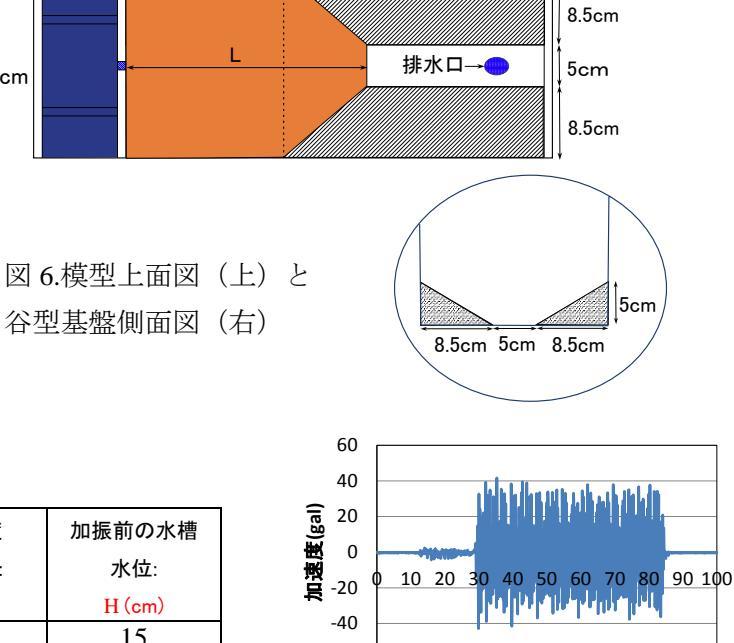
ケース1では、加速度約40 gal で約15秒加振を続けたところ盛土下流部が流動 した(図8中段). このケースでの加速度を図7に示す.ケース1を流動化がみ られたケースとし、ケース1から条件を変更させることで流動化の発生条件を検 討した.ケース2では、ケース1より盛土底面長さを大きく設定した.ケース3 では、ケース1よりも加振前の水槽の水位(H)を小さく設定した.ケース2,3 においては、加速度約40 gal で加振を続けたところ、盛土下流部の流動化が見ら れず、盛土全体が変形した(図8下段). これらのケース間の比較により、盛土 底面長さ(L)と加振前の水槽の水位(H)が盛土下部の流動化に影響を及ぼし たことがわかる.ここで、それぞれの加振時の盛土内の水位について考えると、 Hを一定でLを大きくした場合(ケース2)と、Lが一定でHを小さくした場合

時間(s) 図7.入力加速度(ケース1)

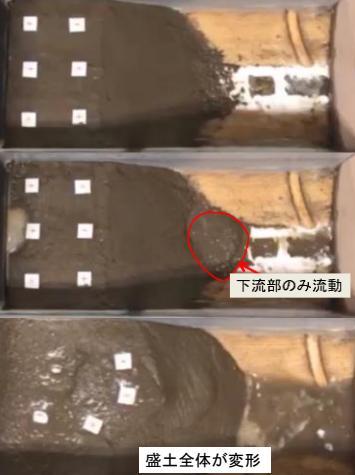
(ケース 3) は、共通して盛土内の動水勾配が小さくなったと言える.即ち、動 水勾配が小さいケース 2、3 では流動化が見られず、逆にこれらのケースよりも動 水勾配が大きいケース 1 では流動化が見られた.

図 8.上からケース1での 流動前・流動後,ケース 3での流動後の様子

振動台実験によって,現地で発生した盛土下流部の流動化を再現することができた.また,盛土下流部の流 動化が起こった要因の一つとして,動水勾配が大きかったことが考えられる.
