トンネル路盤下の地山評価

1. 調査の背景と目的

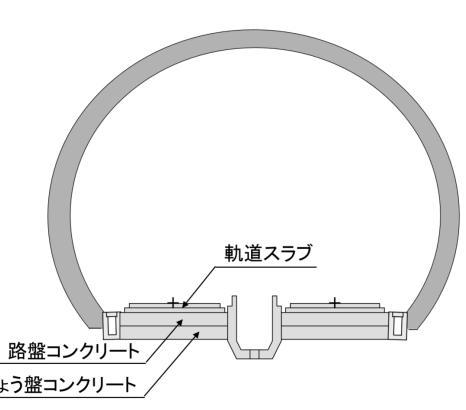
図-1 対象トンネルイメージ

トンネル内の路盤は地山によって支持されていて,路盤下の地山の評価を行い,路盤変状につながる条件等 を予め把握しておくことが維持管理上,重要である.そのため,今回トンネル路盤下の地山評価を実施すべく 調査を行い,その試験結果を報告する.なお,調査の対象としたトンネルは,矢板工法で建設されたトンネル で,路盤構造が図-1に示すように路盤コンクリートとりょう盤コンクリートで構成される区間である.

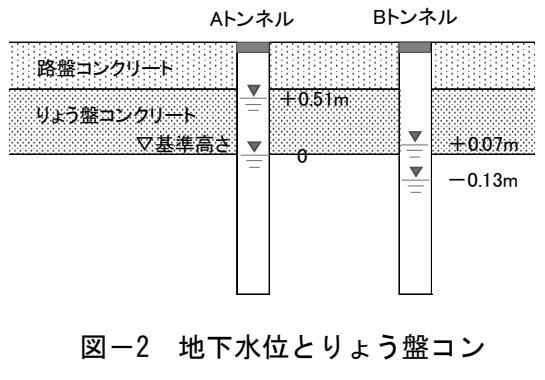
クリートの位置関係

ボーリングコア採取後,地下水位を確認した.2019年2月に 調査を実施し, **表**-1の通りAトンネルでは路盤コンクリート表 面から-0.47m~-1.00m で,Bトンネルでは路盤コンクリート表 面から-0.41m~-0.53m であった.また,地下水位とりょう盤コ ンクリートの高さ関係の概略を図-2に示す.これよりりょう盤 コンクリート下端を基準高さとすると,地下水位の位置はAト ンネルでは0~+0.51m,Bトンネルでは-0.13m~+0.07mの間 に位置していた.

今回,トンネル路盤下の地山評価を実施すべく調査を行い,その試験結果として一軸圧縮強度が2,520kN/m² 以下の低固結~未固結な軟岩が堆積していることや湿潤密度が小さいこと,1mm以下の粒子が多いことが分か った.そして,地下水位が高い位置にある(Aトンネルはりょう盤コンクリート中に位置し,Bトンネルはり ょう盤コンクリート下端付近に位置する)という特徴があった.
