## コンクリート構造物の内部欠陥調査技術の開発 その2

西日本高速道路	エンジニアリング中国	(株)	正会員	C	)戸田-	一郎,	前田良文
	原子燃料工業	(株)	正会員	松永嵩,	桒島	翔,	礒部仁博

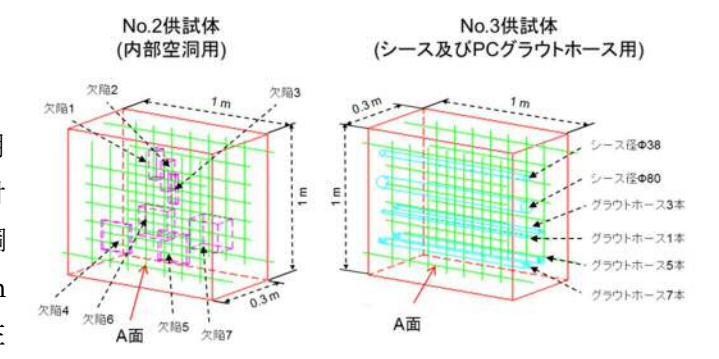
図2 内部欠陥等を模擬したコンクリート供試体

本試験では、 $1m \times 1m \times 0.3 m$ のサイズで、No.1、 No.2 及び No.3 の供試体を用い(図 2)、本装置を用 いて振動を取得した。振動取得方法は、センサを対 象につけ、微小振動を加える方法として、1.2 gの鋼 製の棒で打撃した。振動測定箇所は、縦 $1 m \times 横 1m$ のコンクリート表面(A面)に対して、欠陥が内在 する位置の振動測定を実施した。打撃箇所は、セン サ位置から 5 cm 程度離れた位置とした。

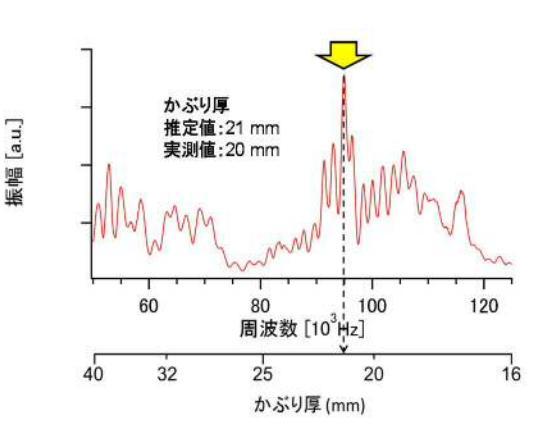
図 3 波形全体の高速フーリエ変換 表 1 コンクリート供試体の判定結果

図3 に欠陥3(200×50×20の内部空洞)が内在するコンクリ ート表面での測定データを高速フーリエ変換した結果を示す。欠陥 3のかぶり厚は約20mmであり、コンクリートの音速を4000m/s と仮定すると、かぶり厚の共振周波数は式1より100kHz程度と なる。図3の実験結果では95kHzに卓越したピークが確認でき、 この値から推定されるかぶり厚は21mm程度で実際のかぶり厚と 概ね整合のとれる結果となった。

全欠陥の評価結果を表1に示す。かぶり厚が小さい、ま たは、内部欠陥が平板状である場合は、かぶり厚の共振周 波数が十分検知可能であった。しかしながら、かぶり厚が 大きい場合やシース、グラウトホースのように曲率がある 一部の欠陥においては、かぶり厚の共振周波数ピークの評 価が困難な場合があった。この点の対策として、表面波の 影響への対策や、適切な高周波成分を入力可能な加振方法 の検討を現在進めている。

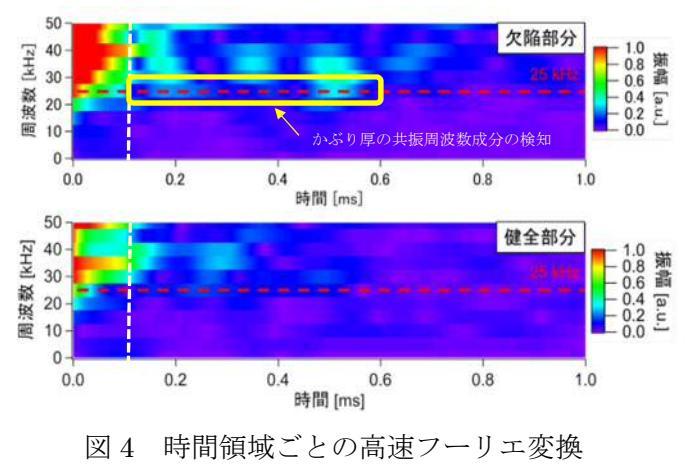
上図:欠陥部分 下図:健全部分

表面波の影響の対策方法の一つとして、時間領域を複数に区分し、高速フーリエ変換する方法を検討した。時間領域は 0.2 ms の範囲とし、各時刻で得られた周波数分布を縦軸にとったコンター図で評価する。図4は、 \$ 38 のシース直上部の結果(欠陥部分)とその下方 10 cmの欠陥がない部分(健全部)の評価結果を示す。

その領域に着目すると、健全部分では25kHzの成分が0.1msで減衰しているのに対し、欠陥部分は0.5ms まで一定の振幅を有している。これは、欠陥のかぶり厚の共振成分が減衰しにくいことを示す。波形全体を高速 フーリエ変換した場合は、表面波成分とかぶり厚の共振

成分が重畳するため、かぶり厚の共振周波数の評価が困難となる場合がある一方、時間領域ごとの高速フーリ エ変換した場合は、各時刻における周波数分布を算出するため、図4に示すように時刻0~0.1 ms間の打撃 直後の表面波成分と0.1 ms以降のかぶり厚の共振周波数成分とを分離して評価可能である。

- ・ 波形全体の高速フーリエ変換では、おおむね欠陥のかぶり厚の共振周波数が検知可能であったが、一部の 欠陥において、表面波等の影響で評価が困難となる場合があった。
- 時間領域ごとに高速フーリエ変換することで、表面波の影響を分離して評価しうる見通しを得た。
