CA モルタルに対する凍結融解試験による劣化範囲の圧縮強度に関する基礎的検討

(公財)鉄道総合技術研究所 正会員 ○高橋貴蔵 小滝康陽 桃谷尚嗣 山梨大学大学院 正会員 斉藤成彦

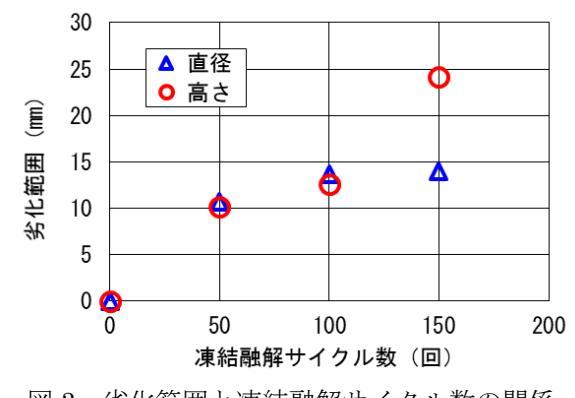
図3 劣化範囲と凍結融解サイクル数の関係

供試体を高さの 1/2 で切断した横断面と円中心で切断した縦 断面に紫外線を照射することで可視化した状況を,側面のスケ ーリングの状況とともに図 2 に示す.円柱供試体の側面は,凍 結融解サイクル数の増加に伴いスケーリングが進行しているこ とが確認された.図 2 の切断面に示す 2 本の両矢印の位置で未 含浸の範囲を測定し,凍結融解サイクル数 0 回における円柱供 試体の高さおよび直径からそれぞれの平均値を引くことで求め た劣化範囲を図 3 に示す.本試験の範囲において,凍結融解サ イクル数に対して,高さの劣化範囲は一様に増加する傾向を示 し,直径の劣化範囲は 15mm 程度に漸近する傾向を示した.

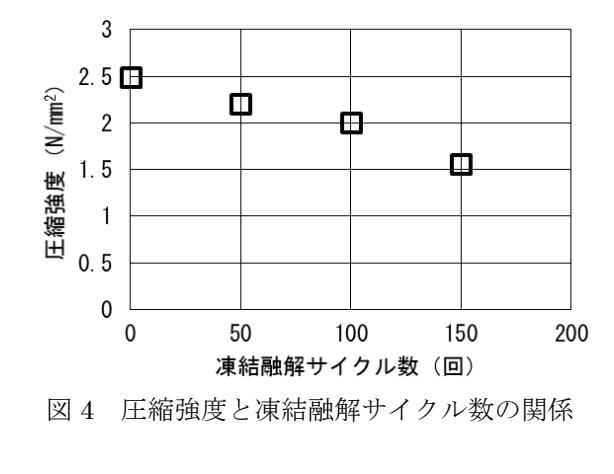
図4に凍結融解サイクル数と圧縮強度の関係を示す. 圧縮強 度は凍結融解サイクル数の増加に対して一様に低下した. 図5 に劣化範囲と圧縮強度の関係を示す. 図5により,直径の劣化 範囲に比べて高さの劣化範囲の方が圧縮強度と相関が高いこと が確認された. 蛍光エポキシ樹脂含浸法により可視化された範 囲が,凍結融解による劣化範囲と合致していると仮定すれば, 劣化が生じている円柱供試体上下面の載荷板との境界部付近で 塑性変形が生じ, 圧縮強度が低下したものと考えられる.
