## 機能性土系舗装の凍結融解特性に及ぼす細粒分含有率の影響

信州大学工学部	E	河村	隆,	正〇梅崎低	建夫	
信州大学工学部		福田初	右己,	佐伯俊輔	(現	兵庫県庁)
(株)平林組		横沢昌	弘			
(株) アールエフ		小平計	┼美

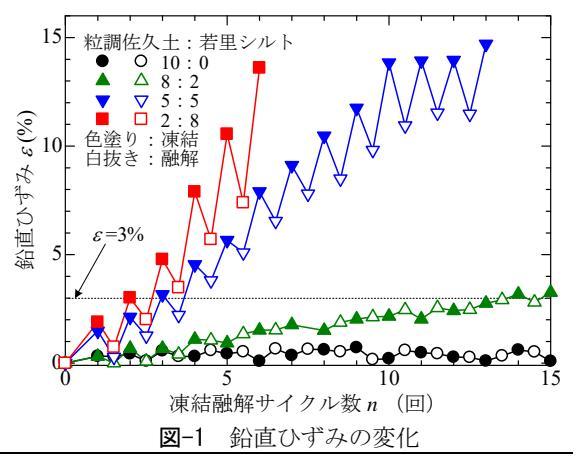
3. 結果および考察 図-1 に鉛直ひずみの変化を,表-1 に CT 画像を示す.鉛直ひずみは CT 画像に基づいて 算定した各測点における高さの平均値から求めた値であり,膨張を正としている.

粒径 0.02mm 未満の細粒分の割合が 7%と最も少ない配合 10:0 では、図-1 に示すように、凍結融解サイクル n=15 においても鉛直ひずみは 1%未満であり、凍結融解サイクルが増加しても顕著な鉛直ひずみの増加は見ら れない.表-1(a)に示すように、供試体内部にもクラック発生などの変化は確

粒径 0.02mm 未満の細粒分の割合が 17%の配合 8:2 では、凍結融解サイクルの増加とともに、鉛直ひずみは徐々に増加する(図-1).鉛直ひずみが約 2.8%の n=13 までは、供試体内部に顕著な変化は確認できない(表-1(b-3)).鉛直ひずみが 3%を越えた n=15 においては、供試体内部の CT 画像に黒い筋が見られ、クラックの発生が確認できる表-1(b-4).

粒径 0.02mm 未満の細粒分の割合が 30%よりも多い配合 5:5, 2:8 では, 図-1 に示すように, 1 サイクル毎の変形量が大きく, 凍結過程における膨張変形

とその後の融解過程における膨張変形が回復する傾向が明瞭で ある.凍結と融解それぞれの過程における変形は,凍結過程にお ける膨張変形の方が大きく,サイクル数の増加とともに膨張変 形が蓄積する.凍結時の鉛直ひずみが3%を越えるのは,配合5:5 では n=3,2:8 では n=2 であり,写真-1(c-2),(d-2)に示すように, いずれも供試体の下部および周辺部にクラックの発生が確認で きる.その後,凍結時の鉛直ひずみは大きく増加し,供試体内部 のクラックは太くなるとともに本数が増加する.また,図-1 に 示すように,粒径0.02mm 未満の細粒分の割合が32%の配合5:5 の n=10~13 において,凍結時の鉛直ひずみは14%程度でほぼ同 じ値となる.凍結融解の繰り返しに伴って鉛直ひずみが増加す 7.2cm

ることなく、膨張収縮の変形を繰り返しているのは、新たなクラックの発生が少なく、クラック内の水の凍結 と融解が繰り返されているものと考えられる. 粒径 0.02mm 未満の細粒分の割合が 46%の配合 2:8 においても、 n=6 において鉛直ひずみ 14%程度である.また、写真-1(c-4)、(d-4)のクラックの発生状況を比較すると、配合 5:5 と 2:8 において類似しており、配合 2:8 においてもさらに凍結融解を繰り返した場合も、配合 5:5 と同様に 凍結時の鉛直ひずみ一定で膨張収縮の変形を繰り返すと考えられる.写真-1(c)、(d)に示すように、内部のクラ ックは、供試体下部の周辺部から発生し、徐々に内部へさらに上部へ発達する.供試体を容器の中に入れて水 浸しており、供試体周辺の水が凍結した後に供試体の凍結が生じる.供試体と容器の隙間は側面 25mm 程度、 底面 5mm 程度であり、供試体の凍結は水の層が薄い下部から始まることが影響しているものと考えられる. また、別途実施した土系舗装供試体の圧縮試験における破壊ひずみは 0.5~1%程度である<sup>3)</sup>.変形方向や破壊 形態は異なるものの、凍結融解試験では 10%以上の大きな鉛直ひずみが生じる.周辺の水が凍結することによ
