# 杭軸方向鋼材に用いたストランドを鋼管柱基部に機械的に固定した接合構造の曲げ載荷試験

東日本旅客鉄道	○正会員	鈴木	健一	正会員	加藤	精亮	正会員	石橋	誠司
鹿島建設	フェロー	山野道	四慎一	正会員	岩本	拓也			
大成建設	正会員	玉嶋	克彦

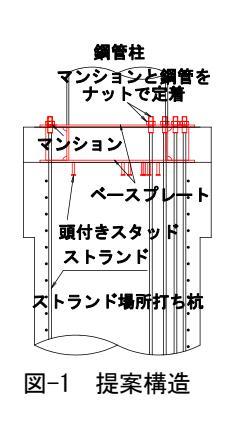
ストランド場所打ち杭工法は、場所打ち杭の軸 方向筋に PC 鋼より線等(以下、ストランド)を 適用することで、その可撓性により低空頭・狭隘 な箇所での鉄筋かご建込みの施工性を改善させる 技術である <sup>1)</sup>. 1柱1杭形式の構造において、鋼 管柱と杭の接合構造を合理化させる構造として、 場所打ち杭の軸方向筋に用いるストランドを柱基 部に機械的に定着させる構造を提案した(図-1). 本稿では、本構造を模した試験体の正負交番載荷 試験を行い、曲げ性能の確認を行ったので、これ を報告する.

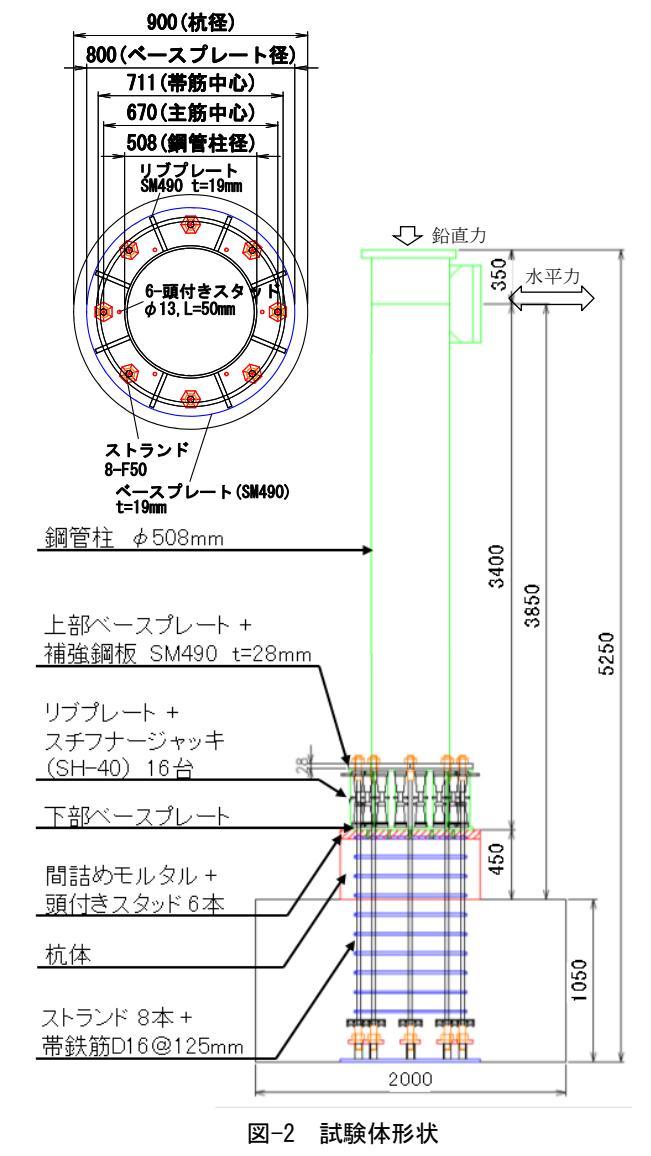
図-2に試験体の概要を示す. φ900mm, 杭長 450mm の杭体をフーチングに固定し, 杭天端に基部に2段のベ ースプレート(φ800mm)を有する鋼管柱(φ508mm) を設置した. 使用材料の諸元は表-1に示す通りである. 下側ベースプレートの下面には頭付きスタッド(φ 13mm L=50mm)を6本配置し,その周囲(ベースプレ ート下面から60mm)にはモルタルを充填した. 杭体の 軸方向鋼材には端部をマンション加工したストランド8 本を用い,その下端はフーチング下端に設置した鋼板に 固定し,上端は杭天端から突出させ鋼管基部のベースプ レート(2段)に通し,上側ベースプレートにマンショ ン部をナットで締付け,固定した(締付けトルク200N・ m).接合部に作用する曲げによる引張力はストランドで, せん断力はスタッドで負担する構造とした.

水平力の載荷位置は杭頭から 3.4m の位置とし, 500kN の鉛直力を柱頭部に作用させた状態で,水平力を 正負交番載荷した.載荷は,ベースプレートと杭体が離 間する荷重  $P_{sep}^{(2)}$  (23kN),曲げひび割れ発生荷重  $P_c$ (82kN),接合部の最外縁ストランド降伏荷重  $P_y(276kN)の0.5倍,1.0倍を基準として3回繰返し載荷$  $を行った.降伏以後は変位制御とし,<math>P_y$ 到達時の変位 $\delta_y$ を基準とした3回繰返し載荷とし,変位を整数倍で漸増 させた.なお,接合部(杭上面)の降伏耐力は,ベース プレート径を杭径とする円形 RC 断面とし,ストランド

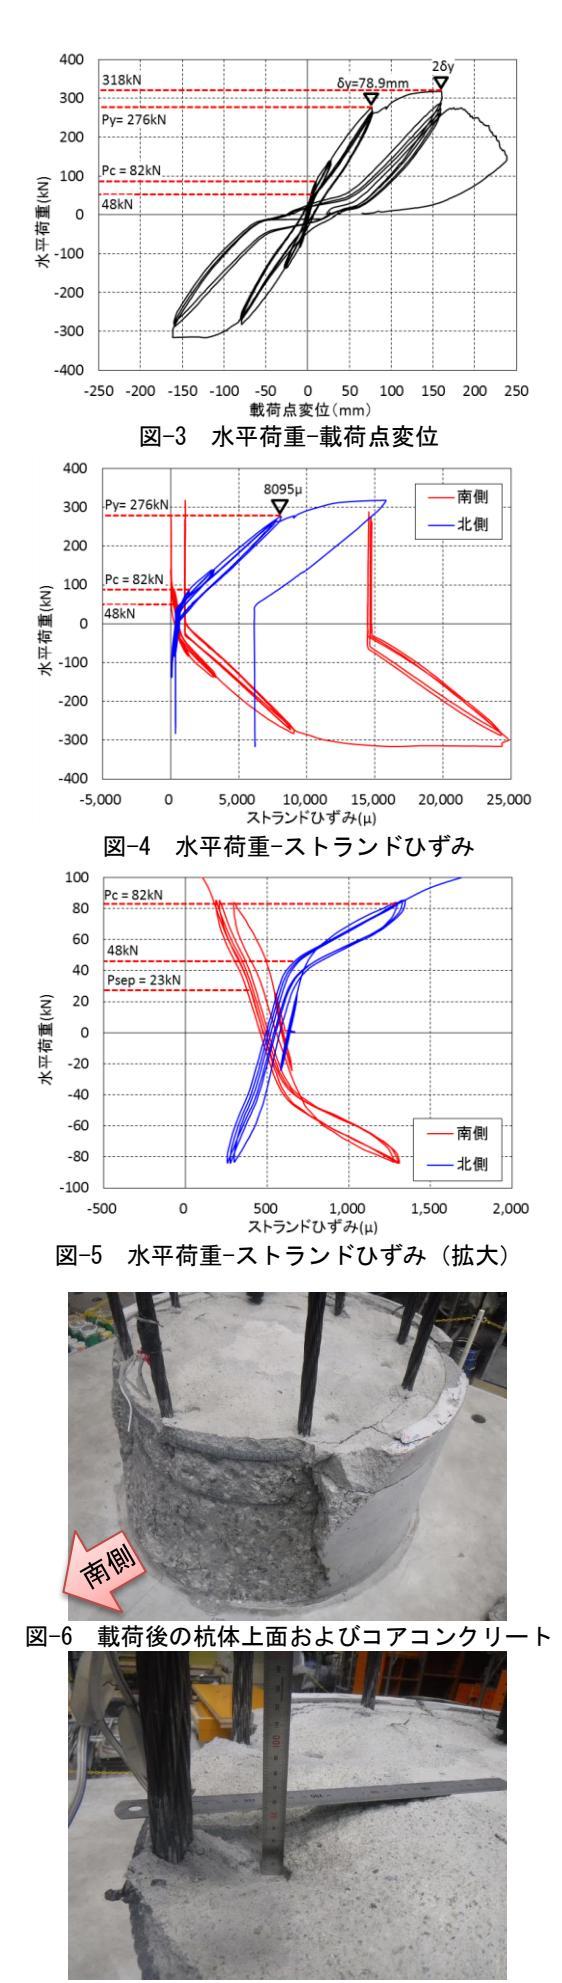
図-7 頭付きスタッド周囲のコーン状破壊(南側)

載荷終了後に鋼管を撤去した状態の杭頭の状況を図-6,7 に 示す.帯鉄筋およびストランドの周囲には円周状にひび割れが 広がっているが、コアコンクリートには大きな損傷は確認され なかった.スタッドが設置されていた部分のモルタルは、コー ン状に抜け出しており、また載荷方向にずれるような挙動は生 じていないことが確認できた.

図-3 に水平荷重-載荷点水平変位,図-4,5 に水平荷重-ストランドひずみの関係を示す.ストランドひずみの計測位置は,杭頭から突出したベースプレート間の突出部とし,正側載荷時に引張側最外縁となるものを北側,圧縮側最外縁を南側として示した.荷重-変位関係は,*P*<sub>sep</sub>載荷まで勾配変化は見られず,これを超えた 48kN 付近にて勾配の変化がみられる.

荷重・ひずみ関係では、これを境にひずみの増加割合が大きく なっており、48kN 付近で杭体とベースプレートの離間が生じ たものと思われる. *P*<sub>c</sub>載荷時において杭体自体には曲げひび割 れは見られなかったものの、スタッド周辺の調整モルタルと杭 体の間、および杭体とフーチングの間に目開きが確認された. *P*<sub>sep</sub>, *P*<sub>c</sub>の繰返し載荷による変位の増加はほとんど見受けられ なかった.

荷重・変位関係から降伏耐力は計算値と概ね精度よく一致し ている. + $P_y$ (1回目)載荷時のストランドひずみは,8095 $\mu$ で,ストランド単体の引張試験における 0.2%永久伸び荷重時の ひずみ(8547 $\mu$ )と概ね一致した.その後,2 $\delta_y$ 載荷時点で最 大荷重(318kN)に達し,曲げ耐力の計算値(292kN)を上回 った.+ $3\delta_y$ 載荷途中に圧縮側(南側)かぶり部の間詰めモルタ ルの剥落によって荷重が低下したため,載荷を終了した.
