フランジを有する UFC はりのせん断耐荷機構に及ぼすウェブ配置の影響

東京工業大学	学生会員	○加藤	雅基	
東京工業大学	正会員	大窪	一正

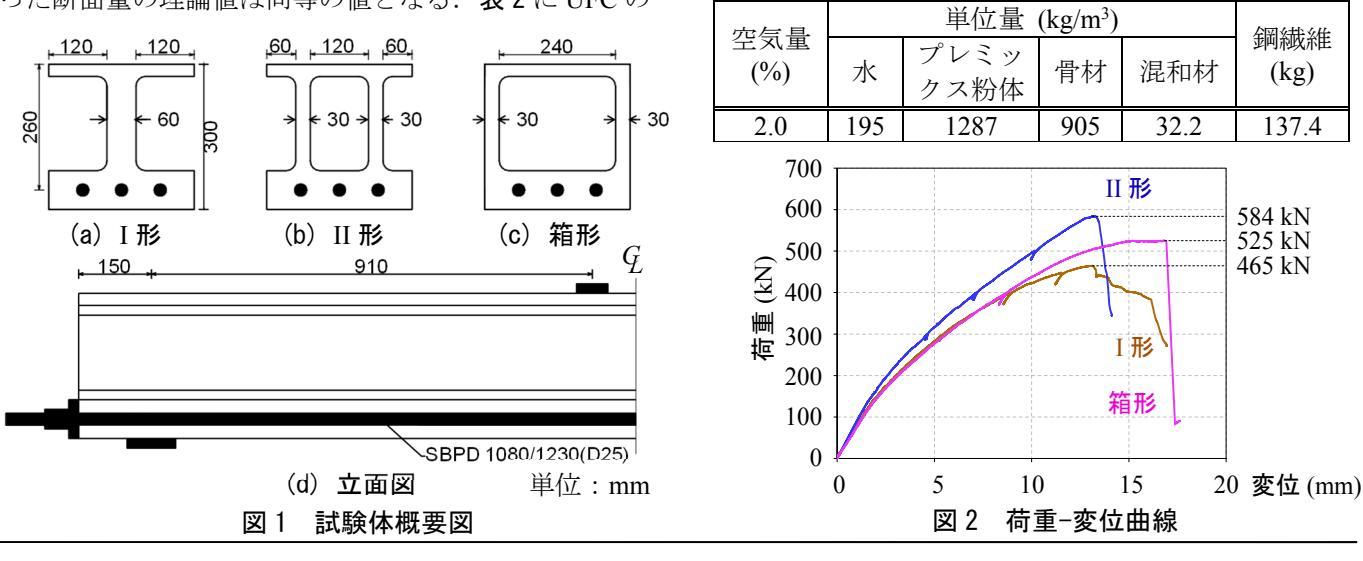
図1に試験体概要図、表1に試験体諸元を示す.全 ての試験体のウェブ幅は合計で 60mm であり、試験パ ラメータはウェブ配置のみとしている.したがって、全 ての試験体で断面積ならびに断面二次モーメントとい った断面量の理論値は同等の値となる.表2にUFCの 日本コンクリート工業(株) 正会員 山下 悠貴東京工業大学 フェロー 二羽 淳一郎

図2に荷重-変位関係を示す.図2より、各試験体で 最大荷重、最大荷重時の変位、剛性および最大荷重後の 挙動が大きく異なることが確認された.最大荷重は II 形が最も大きく、次に大きかった箱形の 1.11 倍、最も 小さかった I 形の 1.26 倍となった.

図3に各試験体のせん断破壊時のひび割れ性状を示 す.また、せん断破壊時に大きく変形が生じた領域が主 にせん断力に抵抗していたと仮定し、せん断力に抵抗 した領域を図中に点線で示した.I形においては、最大 荷重時に破壊に支配的であった一本の斜めひび割れ (以下、主ひび割れ)が大きく開口することにより、緩 やかに荷重が低下した.主ひび割れはせん断スパン中 央付近のウェブ下端から発生した.II形において、主ひ

び割れは支点付近のウェブ下端から発生した. 最終的 に、上フランジがウェブに急激に押上げられ、せん断ス パン中央で大きく曲げられたことにより、荷重が急激 に低下した. 箱形において、主ひび割れはせん断スパン 中央付近のウェブ下端から発生した. 最終的に、載荷点 近傍の上フランジが圧壊し、急激に荷重が低下した. そ の際、下フランジに主ひび割れが貫通していた.

図3に示されるせん断力に抵抗した領域を比較する と、せん断耐力が最大となったⅡ形においてのみ、ウ ェブが部材軸方向に広い範囲で抵抗していたことが確 認された.また、次にせん断耐力が大きかった箱形にお いては、ウェブにおけるせん断抵抗領域は一部分だけ であったものの、上下フランジによるせん断抵抗への 貢献が確認された.したがって、Ⅱ形および箱形におい て、I形と比較してより広い領域でせん断力に抵抗でき たことがせん断耐力の増大に寄与したと考えられる.

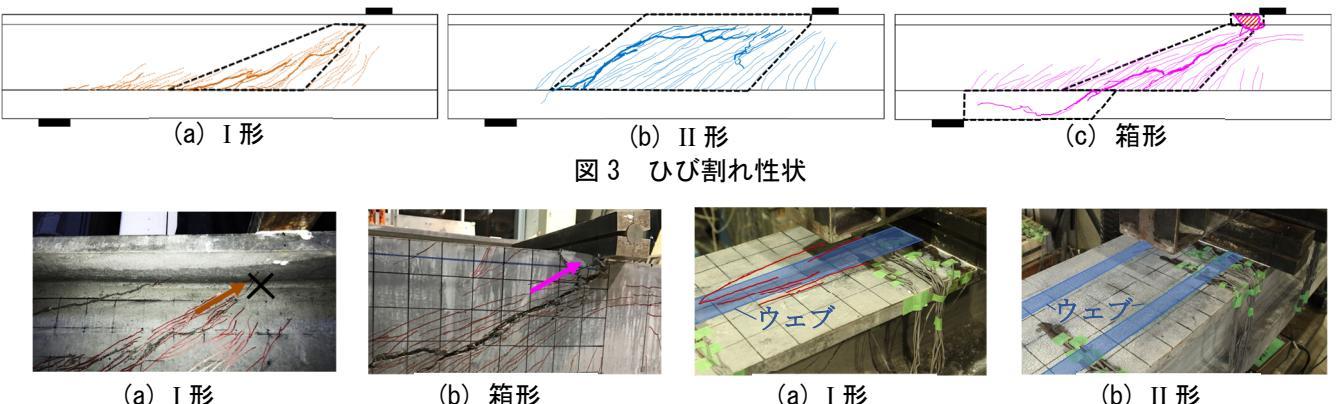
(a) I形(b) 箱形図4 ひび割れ進展性状

図4にI形と箱形の主ひび割れ進展性状を示す.フラ ンジ張出し部を有するI形およびII形では、主ひび割 れの進展がフランジ張出し部によって遮られていたこ とが確認された.一方でフランジ張出し部を有さない 箱形では、主ひび割れがウェブからフランジに連続的 に進展した.これにより、箱形においてのみ、せん断破 壊時に上フランジの圧壊および下フランジへの主ひび 割れの進展が生じたと考えられる.
