コンクリート構造物に対する

赤外線サーモグラフィ法非破壊検査の確立

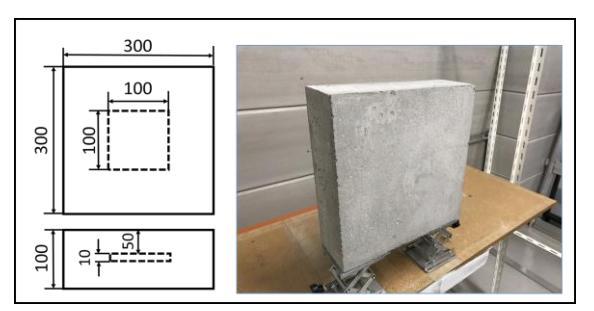
【実験方法】 試験体として Fig.1 に示すように 300×300×100 mm で中心部の表面から深さ 50mm の位置に擬 似欠陥として 100×100×10 mm の発泡スチロールを内包するコンクリートを作製した.まず,本条件のサンプ

Fig.1 Artificial defect sample.

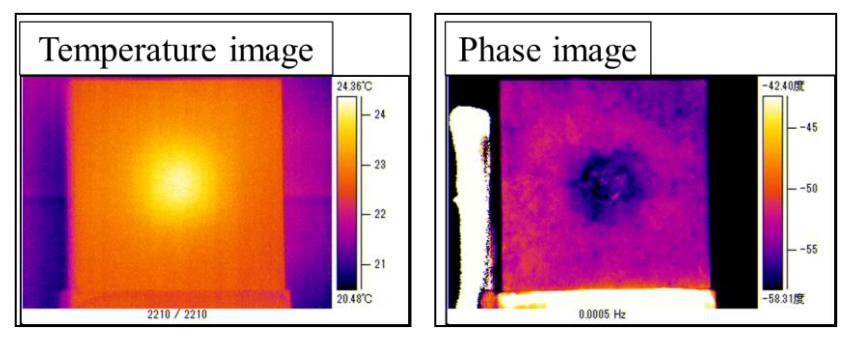
【結果及び考察】 Fig.2 にコンクリート試験片に対する入熱試験で得られた温度画像と位相画像を示す.温度画像上において内部欠陥部と健全部における温度差が確認できた.位相画像においても欠陥部と健全部の位相差が確認され,欠陥検知が可能であることが示された.このことから深さ 50mm 以内の欠陥を有するコンクリートに対しアクティブサーモグラフィ法による欠陥検知が可能であることが示された.

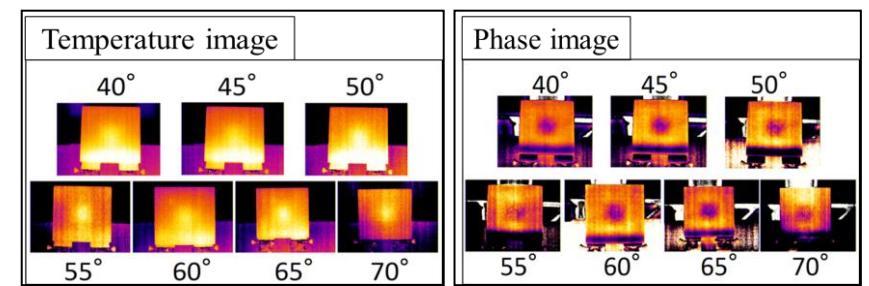
次に入熱角度を変更し入熱試験で得られた温度画像と位相画像を Fig.3 に示す.温度画像では各入熱角度において欠陥部と健全部における温度差が確認できた.位相画像においても各入熱角度の欠陥部と健全部の位相

差が生じており欠陥検知が可能であるこ とが示された.このことから入熱角度は 欠陥検知に影響がなかったことがわかっ た.

Fig.3 Image comparison result of heat input angle change by active thermography method for concrete specimen.

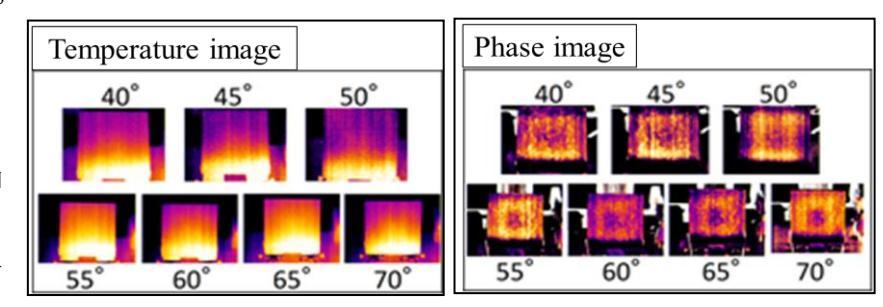
最後に入熱面の変色の影響に対する試 験の温度画像と位相画像を Fig.4 に示す. 温度画像を見ると内部欠陥部と健全部に おける温度差が確認できなかった.しか し位相画像では各入熱角度の欠陥部と健 全部の位相差が確認され,検知が可能で あることが示された.これは入熱面の白 色化による試験片表面の反射率の増加に より,コンクリート表面に欠陥検知が可 能な入熱ができず,欠陥の検知ができな かったと考えられる.今後の課題として 温度画像による検知においては実用に向 けて表面状態の影響を考慮した加熱条件, 測定条件の最適化が挙げられる.

Fig.4 Image comparison result of heat input surface discoloration by active thermography method for concrete specimen.
