# 埋立地盤における地盤改良体を用いた山留めの解析検証

㈱加藤建設	正会員〇徳山悦子	正会員	菅野航太
松井建設㈱	須長真之		村上勝則

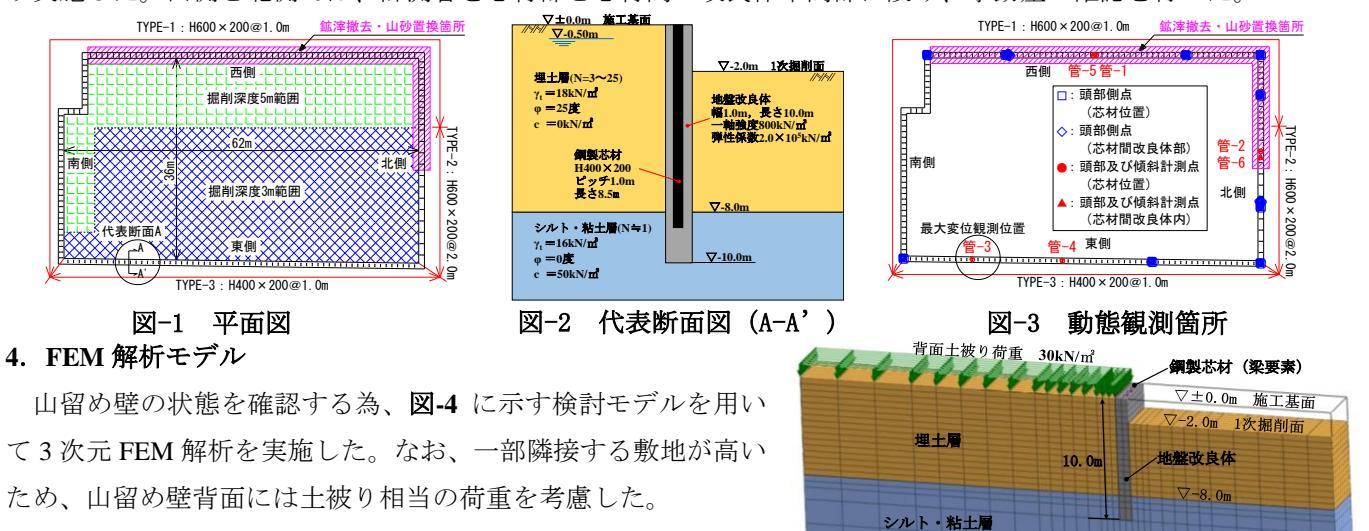
#### 図-4 FEM 解析モデル(1次掘削時)

最終掘削深度 3~5m に対して、設計計算した結果の平面 図を図-1 に、1 次掘削時の代表断面図を図-2 に示す。

計測位置を図-3に示す。掘削に伴う動態観測は、トランシットによる頭部測定と、壁体傾斜を挿入型傾斜計により実施した。西側と北側では、計測管を芯材部と芯材間の改良体中間部に設け、挙動差の確認を行った。

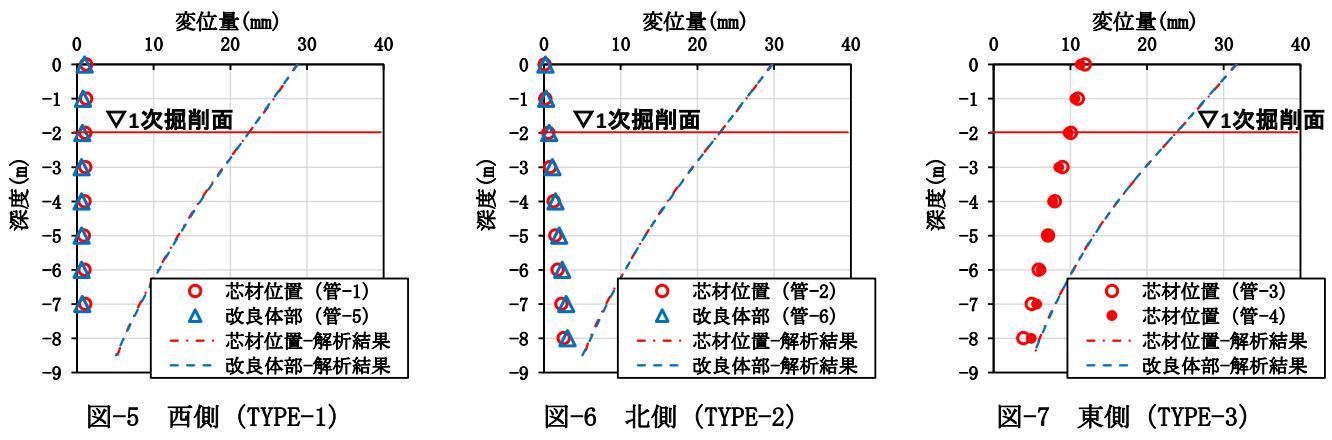
動態観測及び FEM 解析による水平変位量を図-5~図-7 に示し、その結果は以下の通りである。

- 1) 実測値は東側(管-3)頭部で最大値を示し、変位量は12mmであった。
- 2) FEM 解析による頭部の変位量は 28~32mm であり、山留め壁の緒元による差はわずかである。
- 3) 動体観測結果・FEM 解析の両方で、芯材部と改良体部での挙動差はなかった。また、芯材間の改良体が掘削 側にはらみだす様な変形状態は確認できないことから、芯材と改良体は一体となって動いていたと思われる。

4) FEM 解析結果では、山留め壁の変位量は緒元に関わらずほぼ一定であるのに対し、実測値では、北側・西側は東側に比べ非常に小さかった。その理由として、北側・西側の計測箇所は、山留め壁築造箇所に固結した鉱滓が多く、山砂に置換えを実施した箇所であったため、鉱滓が山留め壁築造箇所だけではなく受働側にも存在し、そのため受働土圧が増加することによって、変位が小さくなったのではないかと思われる。この事項は今後、受働側の物性等を見直すことにより解析的な検証を行いたい。

- 1) 実測による最大変位量は頭部で 12mm であった。また、実測及び FEM 解析の両方で、芯材部と芯材間の改良体中央部に変位差はなく、芯材間の改良体が掘削側にはらみだす様な変形状態は確認できなった。
- 現場山留め壁に生じる応力は大きくないと推測でき、また、目視確認でクラックや漏水が確認できなかった ことからも、仮設山留め壁として健全な状態にあると考えられる。

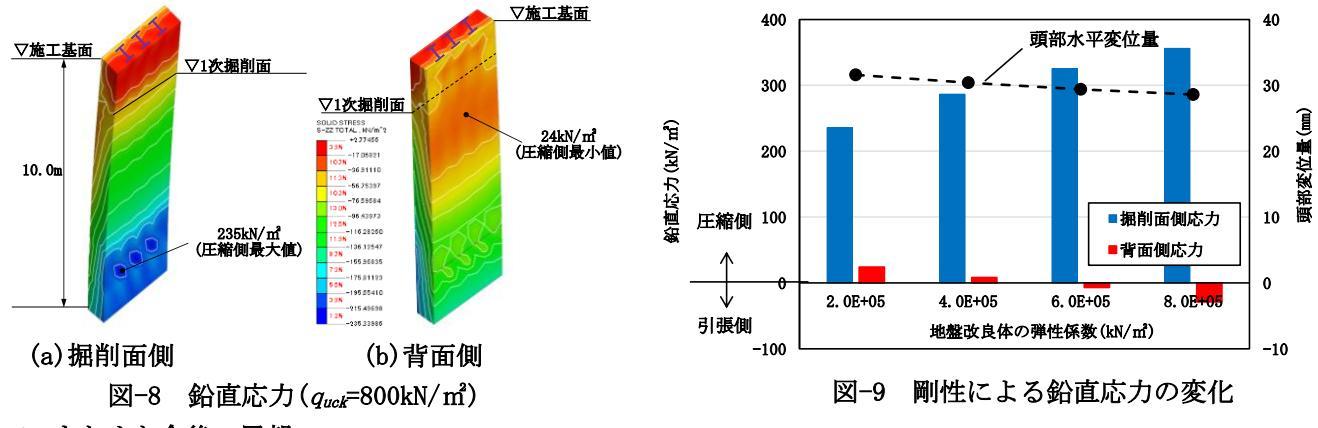
図-8 に東側山留め壁をモデルとした鉛直応力のコンター図を示す。結果は、山留め壁下端付近で最大圧縮応力が 生じ、その値は235kN/m<sup>2</sup>であった。変形形状は曲げを現しているが、山留め壁背面に引張は生じていない(図-8(b))。

山留め壁の剛性(変形係数)が変化することで、生じる応力は変わる。そのため、図-9に示す様に剛性を変化さ せて関係性を確認した。結果は、剛性の変化に伴う変形量に大差はないが、応力は増加傾向を示している。しかし ながら、今回の解析結果からは設計圧縮強度を上回る様な圧縮応力は確認されなかった。

以上のことから、現場の山留め壁は変形量も小さく、剛性が設計値とは異なったとしても、生じる応力は大きく ないものと推測できる。
