# 全偏波航空機 SAR 画像を用いた 2016 年熊本地震による斜面崩壊と橋梁被害の検出

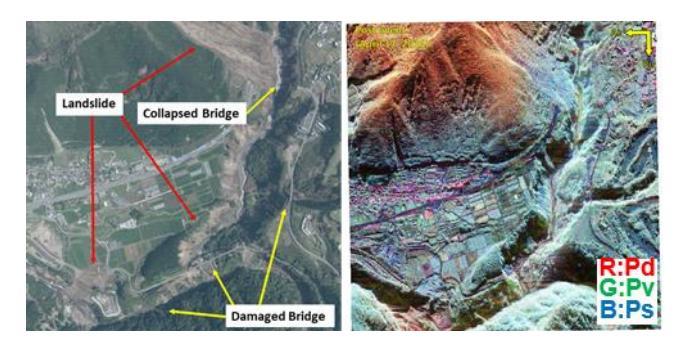
本研究では SAR 画像の後方散乱特性を検討する ため,撮影された4 偏波を用いて4 成分散乱電力分 解を行った.4 成分散乱電力分解とは,ターゲット から反射されたマイクロ波の散乱現象を表面散乱 (Ps),体積散乱(Pv),2 回反射散乱(Pd),ヘリッ クス散乱(Pc)に分解することで,より詳細に散乱 メカニズムを識別できる方法である<sup>2)</sup>.地震後に撮 影した対象地である南阿蘇村の航空写真と Pi-SAR-X2 の散乱電力成分のカラー合成画像を図1 に示す.

図1 対象地域における国土地理院が2016年4月16日 に撮影した航空写真(左)と4月17日撮影したPi-SAR-X2 画像の散乱電力カラー合成図(右)

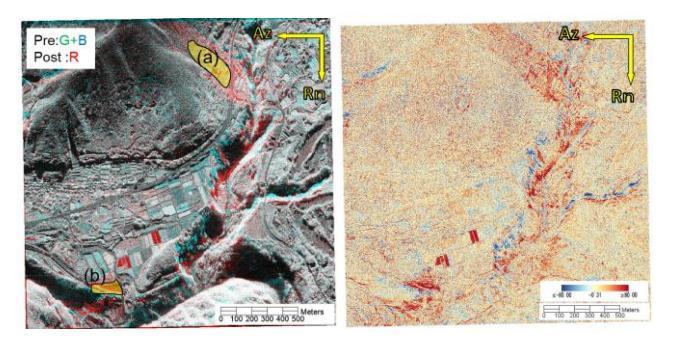
図2に2時期の表面散乱成分のカラー合成画像 と差分画像(post-pre)を示す.一般的に斜面崩壊では, 植生が裸地に変わると,体積散乱が減少し表面散乱 が増加するため,カラー合成画像に赤色が強くなる. そのため,カラー合成図中の赤色部分は斜面崩壊に より土砂が流出し裸地になった箇所と考えられる.

図2 2時期の表面散乱成分のカラー合成画像(左)とその 差分画像(右)

斜面崩壊による後方散乱特性の変化を調べるため に、大規模斜面崩壊域(a)と中規模の斜面崩壊域(b)を 選択し、各散乱電力成分の2時期差分値を求めて表 2に示す. SAR 画像全体における地震発生前後の 後方散乱係数の差分の平均値と比較して、斜面崩壊 域との差が最も大きいのはPs 成分の16.1dBであり、 他の2 成分の約2 倍であった.よって、Ps が斜面 崩壊箇所において最も後方散乱値が変化した成分で あり、斜面崩壊を特定するのに適していると考えら れる.しかし、農地における季節変化による表面散 乱成分の増加が見られたため、斜面崩壊の特定には 標高や土地被覆などの追加情報が必要である.

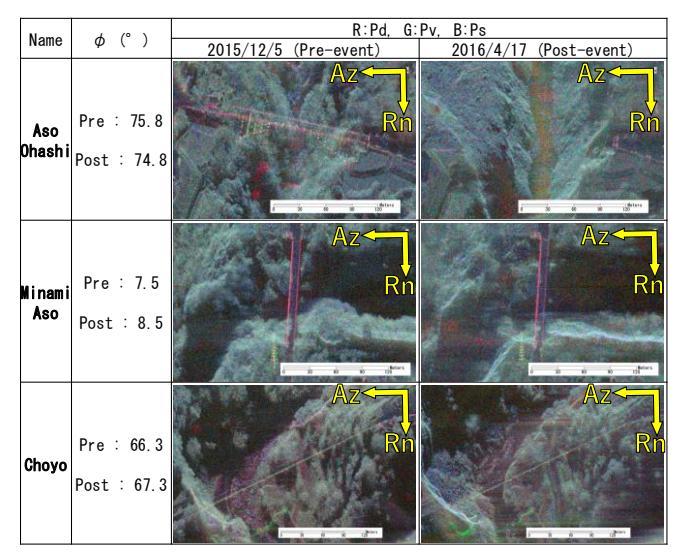
斜面崩壊により崩壊した阿蘇大橋,橋自体の崩壊 はなかったが制振ダンパー等の部材が破損した南阿 蘇橋,そして橋台部が沈下し橋梁と道路が分断され た長陽大橋の3橋梁について後方散乱成分の変化を 調べた(図3).橋梁の輪郭を作成し,輪郭内におけ る散乱電力の平均値を四成分の散乱電力の合計とし, 各成分の割合を算出した.

阿蘇大橋は全長 206m の道路下にアーチ構造を持 つ橋であった.事前画像では,アーチ構造部分に体 積散乱を生じていることが確認できる.橋梁輪郭内 での散乱電力の割合は,地震後 Ps の割合が 20%近 く増加し, Pd の割合が 20%以上減少した.これは, 橋梁自体が消失し,橋梁輪郭内に橋下の土砂堆積物 が映りこんだためと考えられる.

南阿蘇橋は、全長 110m の道路下にアーチ構造を 持つ橋である.地震により側橋台にある制震ダンパ ーが外れジョイント部が損傷したが、橋自体は崩壊 しなかった.SAR の照射角が小さかったため、橋床 版のみが映り、アーチ構造部分は確認できなかった. 床版上では後方散乱がほぼ確認できず、鏡面反射が 生じていることがわかる.散乱電力成分の割合にお ける変化が少なく、SAR 画像による詳細な橋の損傷 個所についての特定は難しい.

長陽大橋は.黒川渓谷に架かる全長 276m の PC4 径間連続ラーメン構造の橋梁である.地震により橋 台部が約 2m 沈下し支承部が破壊されたため,全面 通行止めになった.また,橋の両端部では斜面崩壊 が発生し,道路のアスファルトが砕けた.地震後, 橋梁輪郭内において Ps の割合が 12%増加した.こ れは,橋梁周囲の谷から土砂が流出し,橋梁輪郭内

図 3 対象とした 3 本の被害橋梁の散乱電力成分のカラ 一合成図

に映り込んだためと考えられた.

本研究では橋梁輪郭を床版のみで作成しており, 橋梁下部のアーチや橋脚を含めていないため,落橋 しない限り,橋の側面や下部工の詳細なダメージを 把握することは困難である.一方で,橋の床版に何 らかの変化(流失や土砂の堆積)があれば,橋梁輪 郭内の散乱電力割合変化から被害を抽出することが 可能である.
