令和元年台風15号による送電鉄塔倒壊被害に関する検討

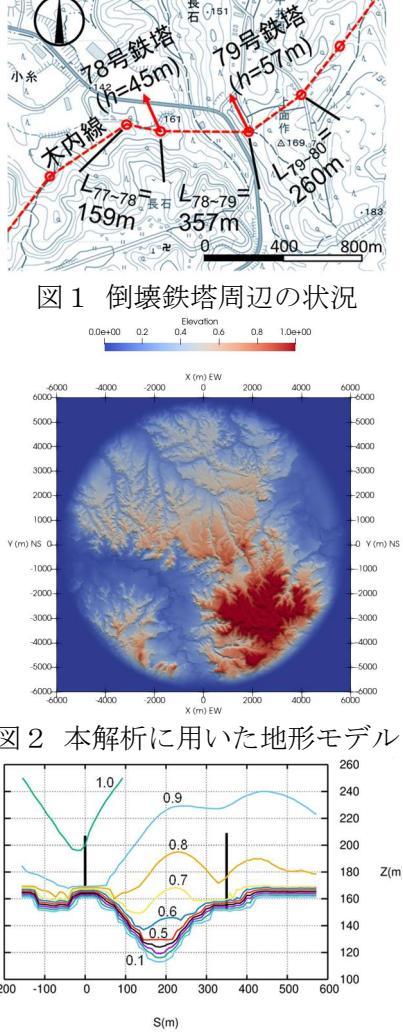
鉄塔の倒壊方向や周辺の樹木の折損方向から、被害当時の風向は概ね 南南東であったものと推定され、送電線は尾根筋近くに建てられていた ことも考えると、周辺地形による増速効果が発生した可能性が高い. そこ で、本研究では、周辺地形の気流に対する影響を数値流体解析によって検 討し、さらに、その風速分布に基づいて風荷重を算定し、線形骨組構造解 図2 本解析に用いた地形モデル 析を実施した. ここでは, 一連の解析について紹介し, その結果得られた 鉄塔倒壊被害の発生プロセスについて述べる.

付けるようにした地形モデル(図2)を囲むように、東西12km×南北12km 図3 送電線鉛直面内風速比分布 ×高さ2kmの計算領域を設定し、これを水平方向に15mの等間隔メッシュ、鉛直方向は最小12mの等比級数メ ッシュにより 800×800×40 に分割した.解析は OpenFOAM³⁾により実施し、標準k-e乱流モデルを用いて定常 場を求めた.風向は風上側の流入境界によって変化させ、粗度長 0.1mの対数則に沿った風速分布を与えた. 解析した風向は、 倒壊方向に沿った南南東を基準に11.25°(32 方位) 間隔で、 南東(風向角θ = 135°) から南(θ = 180°)の5風向である.数値流体解析結果の一例として,図3に78号鉄塔位置の地上40mの高さにおける合 成風速に対する風速比の送電線鉛直面内の分布を示す. 図中のS = 0 m とS = 350 m 付近に描かれている黒線 は 78 号鉄塔および 79 号鉄塔を表している.紙面の都合上,他の風向の結果は省略するが,風速比分布は風向 によって大きく変化する結果が得られた.

3. 送電線の変形解析による腕金支持力の算出 送電線は風荷重を受けると風下方向へ吹き流される.しか し、図3に示した結果を見ても分かるが、送電線に沿って、風速比は分布を持っているため、風速も場所によ って異なることとなる.その結果,懸垂曲線は非対称となり,腕金に作用する送電線ケーブルの張力は風速分 布の影響を受けることが予想される.そこで、本研究では、ケーブル張力と重力、ケーブルに対する風向角を

考慮した風荷重の3力のつり合いを考慮した運動解析をケーブルに適 用した.ケーブルの抗力係数は0.81とし、基準風速(ここでは78号鉄 塔位置の地上高40mにおける風速)を無風状態から風速80m/sまで10m/s 間隔で変化させ、図3に示した風速比を使ってケーブル位置の風速を求 め、各風速におけるケーブルの変形状態を決定した.図4に、 θ = 146.25°における架空地線,最上段および最下段の送電線ケーブルの変 形解析結果を示す.この結果より風速の増加に合わせてケーブルの水平 変位が増加し、懸垂曲線の対称性もわずかに崩れていることが分かる.

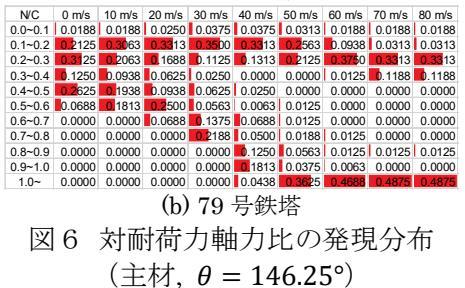
4. 送電鉄塔の構造解析 構造解析モデルは, 現地調査などで得られた 情報に基づき、図5に示すように可能な限り再現した. 前節で実施した ケーブルの変形解析によって求めた 78 号鉄塔, 79 号鉄塔の腕金に作用 する各ケーブルの張力と作用角に加え,部材に対する風向角を考慮して 抗力係数を1.9として求めた鉄塔の各部材に作用する風荷重,自重に対 する構造解析を実施した.構造解析には、3次元線形骨組構造解析コー ドの Frame3DD⁴⁾を用いた.ここでは、オイラー座屈応力度または降伏応 力度より求めた耐力に対する発生軸力の比(対耐力軸力比)を主材につ いて求め、その発現頻度により破壊の可能性について検討した.図6に、 θ = 146.25°の条件下で 78 号鉄塔, 79 号鉄塔それぞれについて得られた 対耐力軸力比の発現頻度を示す. 各図の上段の風速は 78 号鉄塔位置の 地上高 40m 位置の風速としている.この結果より,78 号鉄塔では風速 60m/s で対耐力軸力比が1に達する部材が発生するのに対して,79 号鉄 塔では風速 40m/s で対耐力軸力比が1に達する部材が発生している.こ の結果から判断すると、79号鉄塔が先に破壊条件を満たし、倒壊したも のと考えられる.また,他の風向においても,同様の傾向が認められた.

5. まとめ 送電鉄塔の倒壊プロセスを明らかにすることを目的とし て,静的な風荷重に基づく構造解析を実施し,同一風速に対する各鉄塔 の破壊の可能性を調べた結果,79 号鉄塔の方が破壊する可能性が高か ったという結論を得た. ここでは, 気流の乱れや遮風効果による風荷重 の低減、動的効果などが無視されており、絶対的な風速値には意味はな いが、送電鉄塔倒壊時の状態を把握できたものと考えられる。
