極低周波渦電流検査による疲労き裂の検出

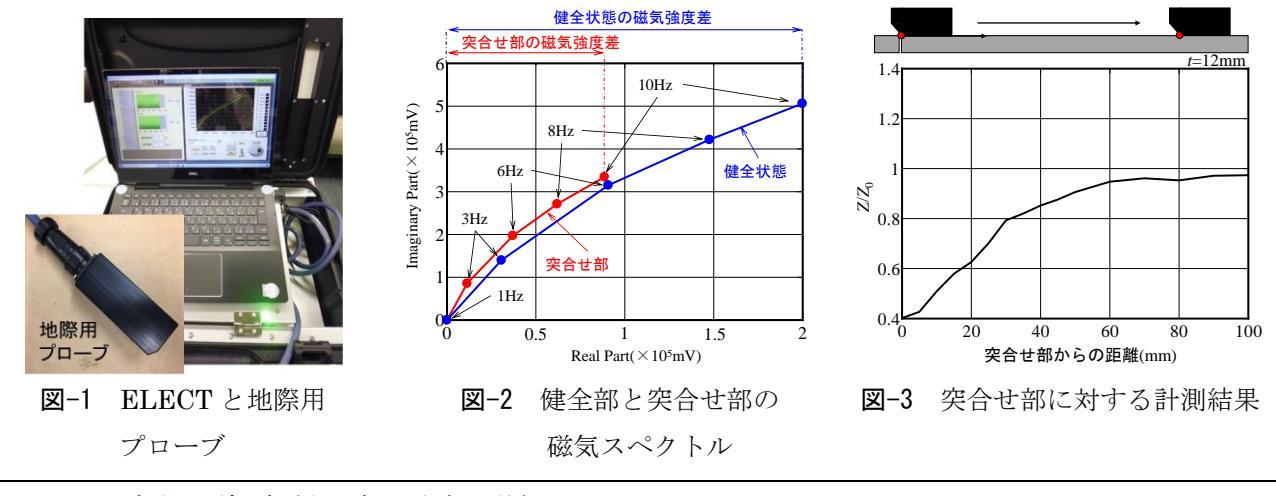
本研究では、図-1 に示す極低周波渦電流検査(以下, ELECT)による疲労き裂の検出を試みた. ELECT は、1 ~100Hz 程度の極低周波の印加磁場を用いた鋼板の減 肉板厚を測定する方法として開発された¹⁾. この方法で は、低周波磁場を印加して鋼部材深部まで渦電流を発 生させ、その磁場を高感度の AMR センサ(Anisotropic Magneto Resistive Sensor)で検出している. また、標識柱・ 照明柱の地際下(40mm 程度)の鋼管部の腐食の検出のた めに、30 度傾けた磁気センサが 25mm 離れて 2 つ設け られたプローブが開発されている. 本研究では、地際下 の鋼管腐食用に開発されたプローブを用いて、疲労き 裂を検出する.

ELECT では, AMR センサで検波された印加磁場に対 する位相遅れと磁気強度を計測している. 複数の周波 数(本研究では, 1, 3, 6, 8, 10Hz)に対して得られた磁 関西大学 学生員 〇大西 泰生,正会員 石川 敏之 岡山大学 塚田 啓二

気強度と位相遅れを複素平面上にプロットして磁気ス ペクトルが得られる.図-2に、健全状態の厚さ12mm の鋼板(SM490Y)と、その鋼板を突き合せた場合に得ら れた磁気スペクトルの一例を示す.図では、1Hzの結果 が原点となる様に補正している.この図に示す様に、 1Hzと10Hzの磁気強度の差が、健全部と突合せ部で大 きく異なることがわかる.この磁気強度の差は、標識 柱・照明柱の地際下の腐食の検出に用いられているが、 疲労き裂の検出へも利用できる.

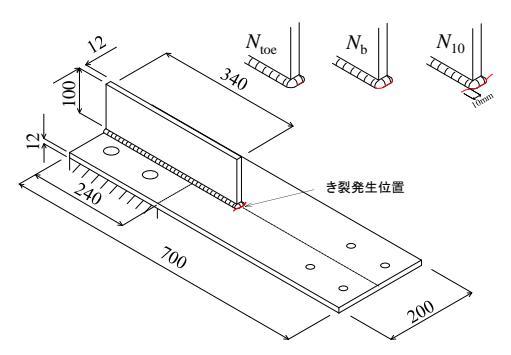
図-4 面外ガセット試験体(単位:mm)

本研究では、図-4 に示す面外ガセット溶接継手試験 体を用いた板曲げ疲労試験を実施し、溶接止端に疲労 き裂を発生させた.面外ガセット溶接継手は板厚 12mm, 幅 200mmの主板(SM490Y)に、板厚 12mm,高さ 100mm

キーワード 疲労き裂,極低周波渦電流,磁気スペクトル 連絡先 〒564-8680 大阪府吹田市山手町 3-3-35 TEL.06-6368-0926 のガセットプレート(SM490Y)が、下向きで半自動 CO₂ ガスシールドアーク溶接されている.疲労寿命の定義 は、まわし溶接部止端に貼付した ϕ 0.05mm の銅線の断 線から検出した疲労き裂を N_{toe},まわし溶接部止端から 発生した疲労き裂が主板に進展した段階を N_b、疲労き 裂が溶接止端部から 10mm 離れた位置に到達した段階 を N₁₀ とした.板曲げ疲労試験は、応力範囲 $\Delta \sigma$ = 152N/mm²(応力比 R=-1)で実施した.一定の繰返し回 数毎に、面外ガセット溶接継手の表裏面から ELECT で 計測した.き裂からの距離による磁気強度差の変化を 確認するために、止端から 10mm 間隔で計測した.

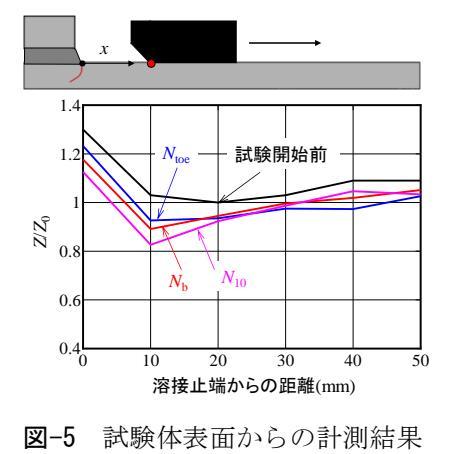
試験開始前, N_{toe}, N_b, N₁₀に対する, Z/Z₀と溶接止端 からの距離の関係を図-5に示す.この図より,溶接止端 からの距離が0の場合,試験開始前の段階でZ/Z₀=1.3と なっているが,これは溶接止端部は,溶着金属により鋼 板の一般部と比べて鋼の体積が多くなっているためで ある.図-5から,疲労き裂の進展に伴い,Z/Z₀の値が低 下していることが分かる.試験開始前, N_{toe}, N_b, N₁₀の 際のZ/Z₀の分布の違いにより,疲労き裂が検出できる と考える.次に,溶接止端部から10mmの位置のZ/Z₀ と繰返し回数の関係を図-6に示す.この図から,疲労 き裂の進展に伴い,Z/Z₀の値が低下していることがわか る.したがって,溶接止端から10mmの位置に着目し て,き裂が小さな段階から検知できる可能性がある.

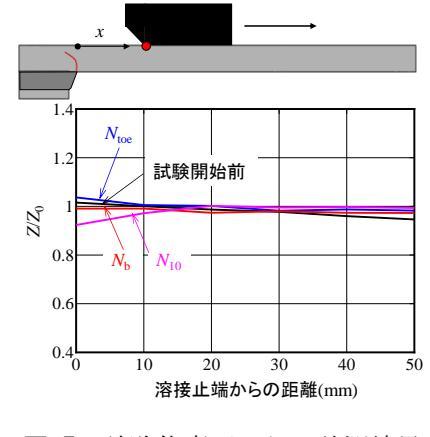
図-7 試験体裏面からの計測結果

溶接止端の裏側から計測した, 試験開始前, N_{toe} , N_b , N_{10} に対する, Z/Z_0 と溶接止端からの距離の関係を図-7 に示す.この図より, 疲労き裂が N_{10} まで進展した段階 で Z/Z_0 の分布が変化しているため, N_{10} 程度(板厚の8割 まで疲労き裂が進展)まで進展した疲労き裂であれば, ELECT によってき裂の検知が行える可能性がある.

- 疲労き裂が発生することで、ELECT で計測した磁気強度差の分布が変化した.また、溶接止端から 10mm 程度の位置の磁気強度差を用いて、疲労き裂の発生を検知できる可能性を示した.
- 板厚の 8 割程度まで進展した疲労き裂に対して、
 ELECT によって鋼板の裏面からき裂が検知できる
 可能性を示した.
- 謝辞:本研究は,国土交通省平成31年度「道路政策の 質の向上に資する技術研究開発」の助成を受けて 実施した.ここに謝意を示す.
