# 衝撃弾性波法による撤去 PC 桁の健全度評価

(株)高速道路総合技術研究所 正会員 〇岩生 知樹 正会員 長谷 俊彦 正会員 萩原 裕樹(一社)日本建設機械施工協会 施工技術総合研究所 正会員 榎園 正義 正会員 勝呂 翔平

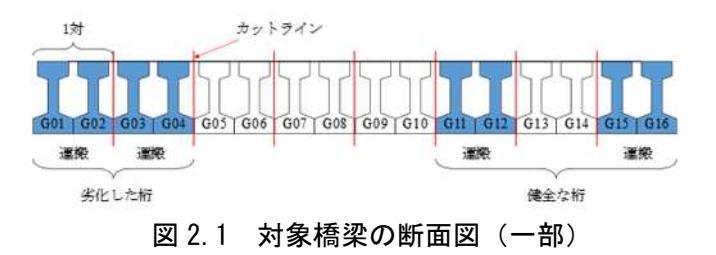
対象とした橋梁はプレテンション方式 PC 単純 I 桁橋であり、34 本の I 桁を並べ PC 鋼棒で横締めし た構造である.また,桁下フランジでは塩害や ASR 等の複合劣化によってコンクリートが損傷し,PC 鋼材の一部が露出・破断している.対象とする橋梁 の断面図を図 2.1 に示す.

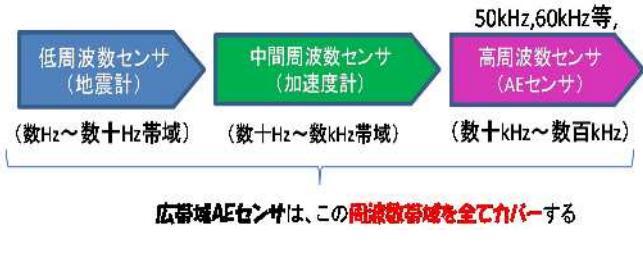
図 3.1 広帯域 AE センサのイメージ

本試験では、調査対象とする PC 桁のコンクリート表 面に設置した広帯域型の AE センサ(以下、「AE セン サ」という。)をトリガ用・受信用センサとし、このト リガ用 AE センサの近傍のコンクリート表面をシュミ ットハンマで打撃することで広帯域の弾性波を発生 (入力)して、所定の距離に設置した受信用の AE セン サでその弾性波を計測し、弾性波の伝播特性の変化か

ら, PC 桁の健全性を評価する方法である. なお,広帯域 AE センサのイメージを図3.1に示す.

本計測システムの特徴は、広帯域 AE センサで検出した弾性波の低周波数を遮断するハイパスフィルタの設 定周波数を変えることによって、任意の周波数帯の弾性波を抽出・計測できることにある.

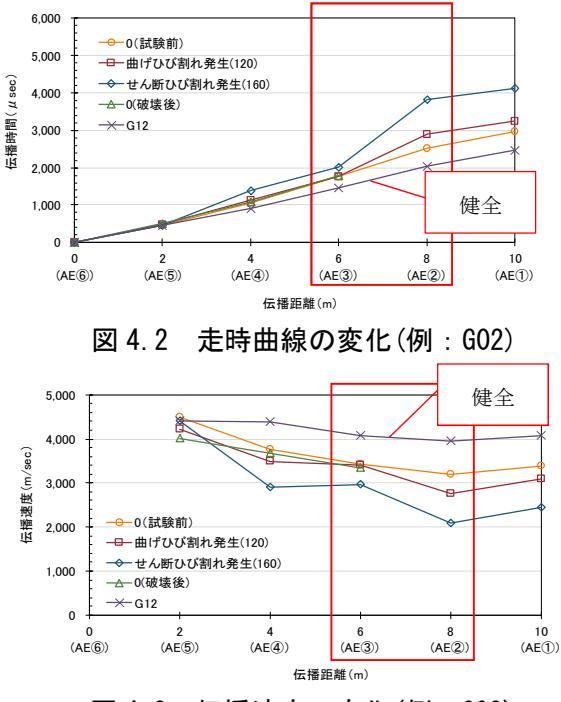
図 4.3 伝播速度の変化(例:GO2)

受信波形の変化を図4.1に示す.軸方向のひび割れが発生し劣化した PC 桁は,静的載荷試験前の段階においても健全な PC 桁 G12 と比べて受信波形振幅の減衰が大きい.また,試験荷重の増加によるひび割れの発生

後,および破壊後に受信波形振幅はさらに減少する 傾向が確認された.受信波形振幅による PC 桁コンク リート部の健全性評価は,健全な PC 桁の場合には伝 播距離の増加に伴い受信波形振幅が徐々に減衰する 傾向を示す.一方,劣化した PC 桁の場合には,ひび 割れやはく離等の変状部の程度と量に比例して弾性 波が減衰するものと考えられるため,健全な PC 桁と 比べて受信波形振幅が大きく減衰する場合には,劣 化が進行した PC 桁であると推察できる.

走時曲線の変化を図4.2に示す.健全なPC桁の走 時曲線は伝播距離と伝播時間は正の相関があること から,劣化したPC桁との相対比較によって,走時曲 線の傾きの変化から劣化・損傷の程度やその位置を 推定可能と考えられる.また,試験荷重の増加で曲げ ひび割れやせん断ひび割れの発生・進展した箇所で は急激に走時曲線の傾きが大きくなり,欠陥の存在 が推察可能である.

伝播速度の変化を図 4.3 に示す. 平均伝播速度の 変化から健全な PC 桁と劣化した PC 桁の判別ができ る.また,伝播速度の急激な低下から,伝播速度の低 下原因となる変状部の位置と存在が推察できること から,健全性の評価に有効と考えられる.

10.000 健全 (a-a/m 1.000 平均受信波形振幅( 100 0(試験前) 曲げひび割れ発生(120) 10 ◆ せん断ひび割れ発生(160) 8 ────0(破壊後) Å 1 (AE(5)) (AE(6)) (AE(4)) (AE(3) (AE2) (AE(1)) 伝播距離(m) 受信波形振幅の変化(例:GO2) 図 4.1

域 AE センサを複数設置し衝撃弾性波法を用いた弾性波計測を行ったところ,低周波数を遮断する適切なハイ パスフィルタを選定し,受信波形,走時曲線および伝播速度に着目することで,10m 程度の調査区間の健全な 状態からひび割れが発生する前後の状態を判別することができ,劣化状況を評価できる可能性を確認するこ とができた.
