# ふとんかごを設置した造成盛土の地下水位変動

日本大学	学生会員	〇石井	康介	高橋	直也
日本大学	正会員	仙頭	紀明

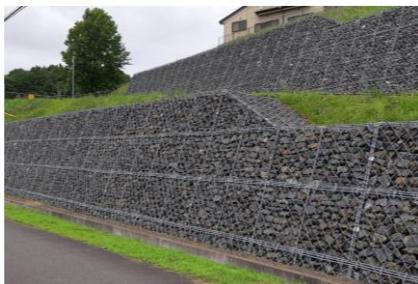
写真-2 ふとんかご擁壁(2019)

2008 年に発生した岩手・宮城内陸地震によって宮城県栗原市の重力式擁壁を設置した造成盛土法面が崩壊した. 崩壊の様子を写真-1<sup>1</sup>)に示す.現場の盛土材は火山灰質砂質土が主体で,透水性が低く,地下水位が高かったため, 擁壁に高い水圧が作用していたことが崩壊の一因とされている.そこで,排水効果が期待できるふとんかご擁壁(写真-2)を用いて復旧し,その後 2011 年に発生した東日本大震災では,このふとんかご擁壁に変状は見られなかった.本研

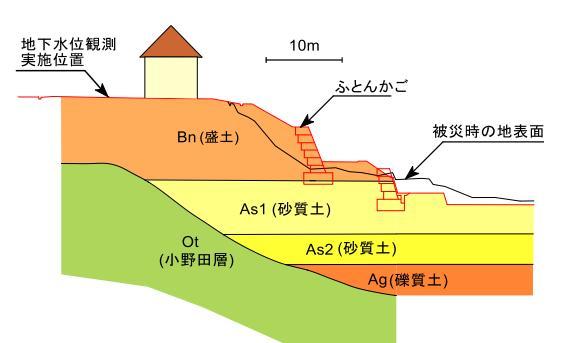
#### 図-1 地下水位観測実施位置

盛土内の地下水位は、図-1<sup>2)</sup>に示す位置で観測した.観測は 2013 年8月から開始し,現在も継続中である.観測期間中(2013年8月4 日~2019年11月23日)の地下水位と時間雨量の関係を図-2に示し, 各年の地下水位と雨量を表-1に示す.雨量データは、気象庁のアメ ダス(鶯沢)を用いた.期間中の最高水位はGL-3.048m,最低水位は GL-5.590m,水位差は2.432mであった.また、降雨と無降雨の繰り返 しにより、地下水位も上昇と下降を周期的に繰り返している.なお、年 により降雨の多少に違いはみられるものの、最低水位はGL-5.5m付近 に安定しており、ふとんかご設置による盛土内の地下水の排水効果に よるものと思われる.次に、2014年と2015年の梅雨から秋雨期の地下 水位と時間雨量の関係を図-3に示す.地下水位は降雨後に数日間 の遅れを伴って上昇している.また、その後の地下水位の下降勾配は 上昇勾配に比べて緩やかになる傾向を示す.これらの傾向は、造成 盛土が集水地形 いに位置するため、地山からの湧水が遅れを伴って

図-1の造成盛土を図-4に示すようにモデル化した.解析は PLAXS 2Dを用いて実施し、地下水位観測孔の設置場所を左端 断面とした.盛土の粒度分布<sup>2)</sup>を参考に表-2に示す物性値を各 層に与えた.解析では、まず盛土全体を飽和状態(S<sub>r</sub>=99%)に設 定した.その後、モデルの側面を水頭境界とし、左側は観測水位 、右側はボーリングデータの地下水位に設定し、盛土内の浸潤面 が定常になるまで計算を行った.解析は観測水位が最高の(GL-3.048m)時、最低の(GL -5.590m)時について実施した.最高水位 の結果を図-5、最低水位の結果を図-6に示す.解析結果から、 ふとんかご背後の地下水位は低い状態に保たれており、壁面に 水圧は作用しておらず、排水効果が確認できた.
