# 盛土のり面の状態把握のための各種調査・試験と降雨浸透挙動の解釈

鉄道総合技術研究所 正会員 〇松丸 貴樹 倉上 由貴 杉山 健太 中央開発 正会員 鈴木 丙午 草野 信人

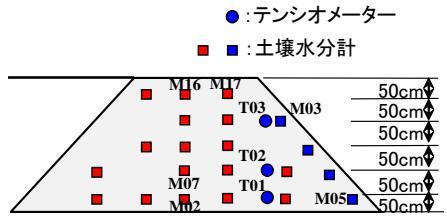
図1 土壌水分計・テンシオメーターの配置図

本盛土においては降雨に対する含水状態の変化を把握するために, 計測器を多数埋設している。計測器の配置図を図1に示す。図中赤色 の土壌水分計は盛土建設時に締固めを行いながら埋設したものであ り,青色の土壌水分計およびテンシオメーターは盛土施工後年数が経 過した時点において追加で埋設したものである。

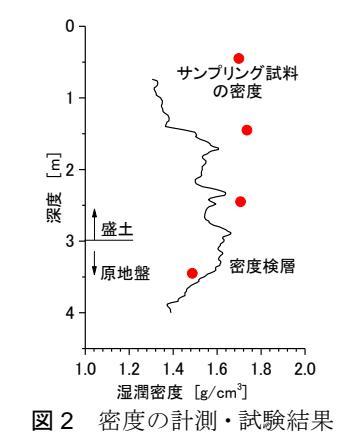
図2に、密度検層で得られた湿潤密度の深度分布と、サンプリング試料から得られ た湿潤密度のプロットを示す。密度検層で得られた湿潤密度は深度約1.5m 程度まで は1.3~1.4g/cm<sup>3</sup>程度となっており、1.5m 以深の湿潤密度に比べて小さく、のり面表 層では深部と比べて小さな密度となっていることがわかる。サンプリング試料の湿潤 密度は深度0.5m および1.5m のものは密度検層の結果に比べて大きな値となっている が、深度2.5m および3.5m では密度検層の値と概ね一致している。

また, 盛土のり面表層で実施した標準貫入試験および簡易動的コーン貫入試験の結 果を図3に示す。標準貫入試験のN値,および簡易動的コーン貫入試験で得られた Na値共に,のり面表層50cm~1m程度の範囲では以深と比べて小さな値となってい

ることがわかる。盛土のり面表層では貫入抵抗が小さいこと が示唆され,密度検層から得られた湿潤密度がのり面表層部 で小さくなったことと整合する結果となっている。

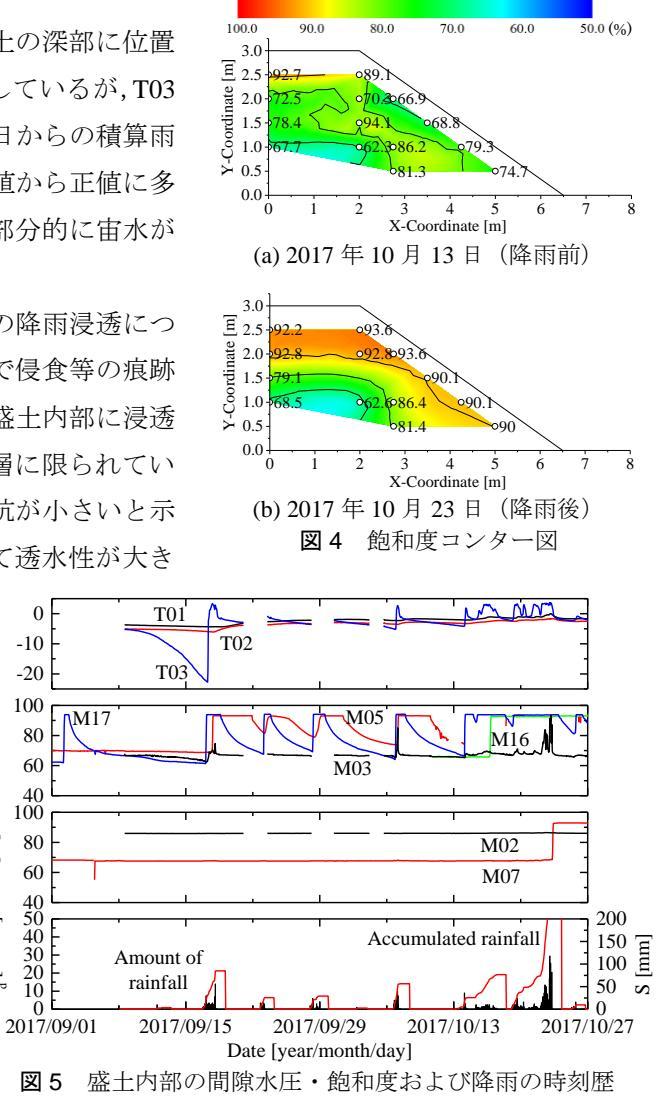
ここでは、2017 年 9 月~10 月頃に観測された計測データ を示す。図4 に降雨を受ける前の2017 年 10 月 13 日および 降雨後の10月23日の飽和度コンター図を、図5 に飽和度、 間隙水圧および降雨記録の時刻歴を示す。降雨記録について は、盛土の建設地点近傍の AMeDAS 府中の時間雨量および 積算雨量(24時間無降雨でリセット)を示している。時刻歴 およびコンター図から、降雨前は概ね80%以下を示していた 飽和度が、降雨時には盛土天端やのり面を中心に90%近い値 となっていることがわかる。一方で、盛土内部では飽和度は ほとんど変動せず60~70%程度の値となっている。

また, テンシオメーターから得られた間隙水圧は, 盛土の深部に位置 する T01 および T02 では降雨の有無によらず一定値を示しているが, T03 では降雨時に上昇する挙動を示している。特に 10 月 13 日からの積算雨 量が 300mm 近くに及んでおり,降雨時には間隙水圧が負値から正値に多 数回変動していることがわかる。これは, 盛土表層部で部分的に宙水が 形成されていることを示唆しているものと考えられる。

いことが想定される。このため、盛土内部への浸透 よりも、のり面方向に沿った浸透水の流下の方が生 じやすいものと想定される。また、宙水の形成につ いては、のり面表層に多量の降雨が降り注ぎ、盛土 内部への浸透・のり面表層に沿った流下速度を上回 ったことに起因するものと考えられる。以上を踏ま えると、盛土のり面表層部で密度や貫入抵抗が小さ いことが浸透挙動に大きく影響しているといえる。
