正負交番荷重を受けるプレキャスト・プレストレストコンクリート柱の 接合部条件による損傷の比較

明石工業高等専門学校 正会員 〇生田 麻実 神戸大学大学院 正会員 三木 朋広

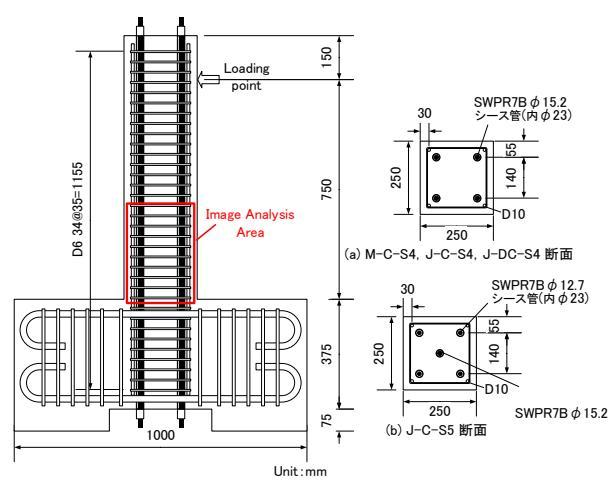
図-1 供試体配筋図

供試体条件を表-1, 配筋を図-1 にそれぞれ示す. 柱部は 250×250mm の正方形断面であり, 断面に 4MPa のプレストレス力 を導入した. 柱基部から 50mm 上方での接合の有無, 軸方向鉄筋 の連続性, PC 鋼材の配置をパラメータとした.

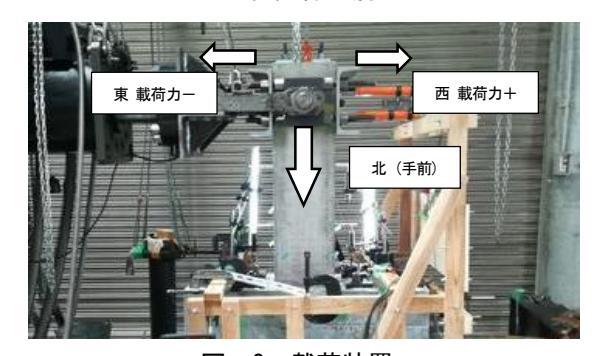
図-2 に載荷の様子を示す. 300 kN 油圧アクチュエータを用い て柱基部から750mm位置に水平力を作用させて正負交番載荷を行 った.水平力作用位置での水平変位をせん断スパン 750 mm で除 して部材角(%rad)とし,載荷履歴を設定した.なお,外力としての 軸力は作用していない.

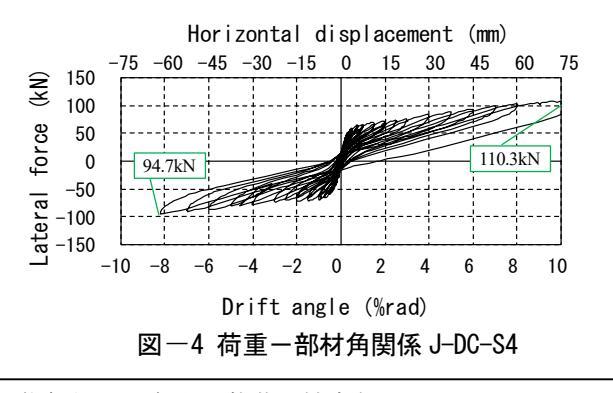
M-C-S4および J-DC-S4の正負交番載荷時の荷重-部材角関係 を図-3,図-4にそれぞれ示す.軸方向鉄筋が不連続な J-DC-

S4 では部材角約 10%rad までの載荷においては最大荷重が 現れず, M-C-S4 と比較して原点指向性が高い載荷挙動を 示した.また, J-DC-S4 の荷重-部材角図においては載荷ル ープに囲まれる面積が小さく,吸収エネルギーが小さい.

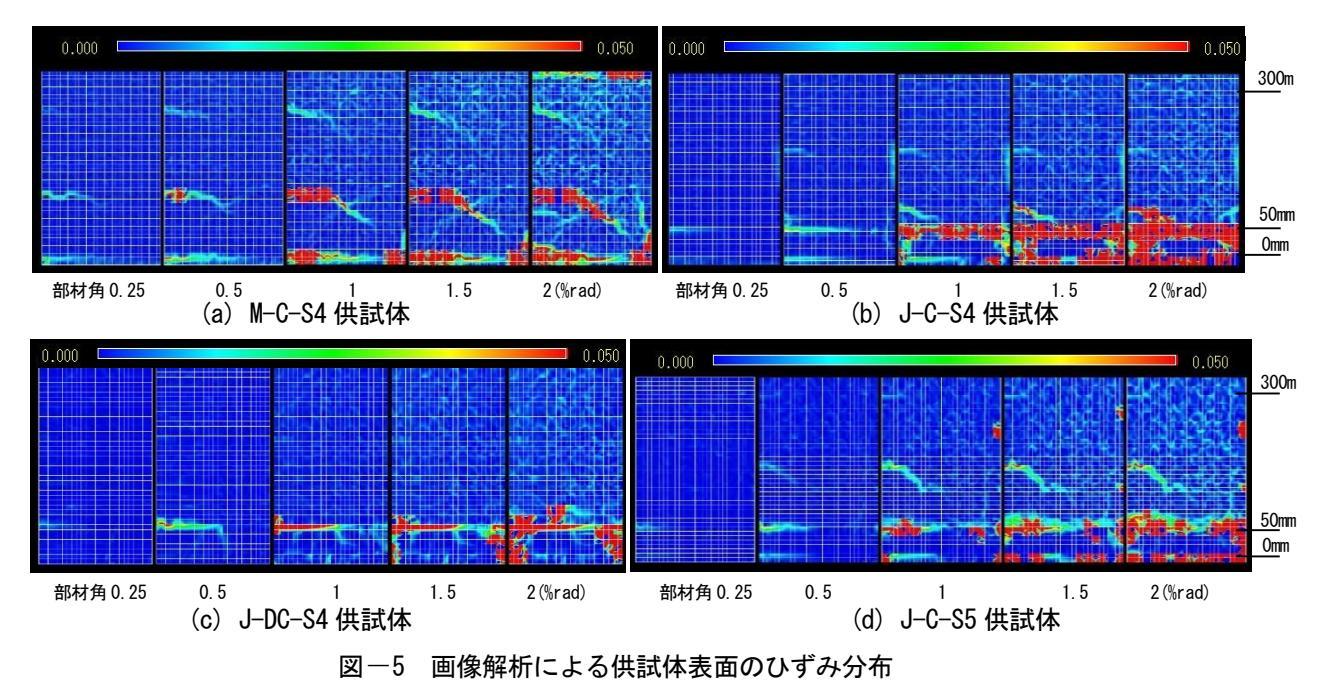
各供試体の画像解析結果を図-5にそれぞれ示す.M-C-S4では,柱基部から柱中央に曲げひび割れが分散して発 生しており,部材角の増加に伴いひび割れが進展してい る.軸方向鉄筋が不連続であるJ-DC-S4では接合面より上 部にひび割れが発生せず,接合面から下のみが損傷してい る.J-C-S4,J-C-S5では部材角約0.5%radより接合面より 上部にひび割れが発生するが,部材角の増加に伴って大き く進展するひび割れは接合部周辺に集中している.また 図-6の写真および図-7のひび割れスケッチ図におい ては,部材角4%radおよび6%radの比較的大きな変形時 にもM-C-S4の損傷が最も広範囲であり,J-C-S4,J-C-S5 では接合部以外にもひび割れが発生していることがわか る.

- (1) 一体打ち供試体では、接合部のある供試体と比較して損傷範囲が供試体高さ方向に広く表れた.
- (2) 画像解析により, 接合部のある供試体では接合面周辺にひずみが集中する様子を確認できた.
- (3) 画像解析,供試体表面の写真,ひび割れスケッチ図から,接合部で軸方向鉄筋が連続していない場合,接合面より上部では柱のひび割れ,損傷がほとんど見られないことがわかった.
