# 損傷がある RC はりの実験および 3 次元 FEM 解析に関する研究

#### 2 試験結果

#### 2.2 試験体の概要

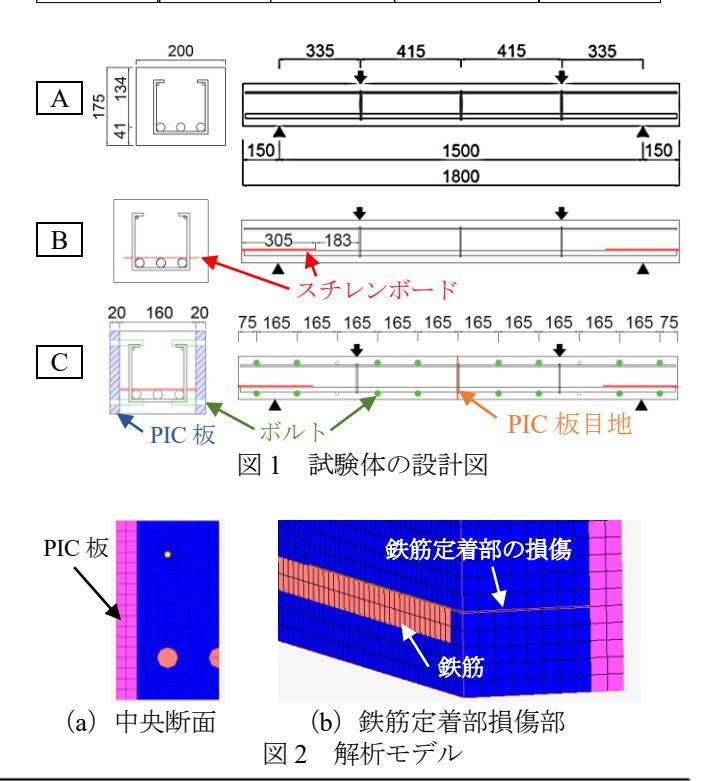
表1および図1に曲げせん断試験を行う RC はり試験 体の概要を示す. 試験体A は無補強無損傷の RC はりで ある. 試験体B は主鉄筋上部に厚さ 1mm のスチレンボー ドを導入することにより,鉄筋定着部損傷を模擬した<sup>2)</sup> 欠陥コンクリートである. 試験体CはBと同様にスチレンボードで鉄筋定着部を模擬し,さらに,PIC板(t20×H175×L900mm)で補強したものである. PIC板は試験体の両側面に2枚ずつ設け,PIC板1枚につき8本のボルト(M12)で固定した.

3 次元 CAD の普及や,計算機の性能向上の背景から, 3 次元 CAD (Autodesk 社 Fusion360)を用いてソリッド ボディを作成し, MSC. Marc Mentat を用いて非線形解析 を行い,解析法の妥当性の検討と,損傷 RC はりの力学 特性の解明を行った (図 2).

荷重-変位曲線を図3に示す.実験結果について,損 傷がある試験体Bはせん断引張破壊を呈し,無損傷の試 験体Aの55%のせん断耐力となった.PIC板で補強した 試験体Cは無補強の試験体Bの194%のせん断耐力とな り,試験体Aと同程度までせん断耐力が回復した.

解析結果と比較して,全ての試験体について曲げ剛性 はほぼ一致した.試験体A,Bについては,最大荷重の差 も 6.5%以内に収まり,鉄筋定着部の損傷をシミュレー ションすることができた.しかし,PIC 板補強した試験体 C の最大荷重は過大となった.解析条件として,PIC 板と コンクリートは完全接着としているため,実験値におけ る最大荷重後も PIC 板が応力を伝達し続け,最大荷重が 増大したと考えられる.

はりモデルの長手方向中央で切った実験値における最 大荷重時の主ひずみのコンター図を図4に示す.無損傷 の試験体Aはせん断ひび割れ部に,引張ひずみが広く分 布していることがわかるが,欠陥がある試験体B,Cは欠 陥部周辺で引張ひずみが確認されず,応力が伝達されて いないことがわかる.試験体Bでは,試験体Aの最大荷 重の約5割の荷重で,Bの主ひずみがAより大きくなる ことが解析により明らかにできた.

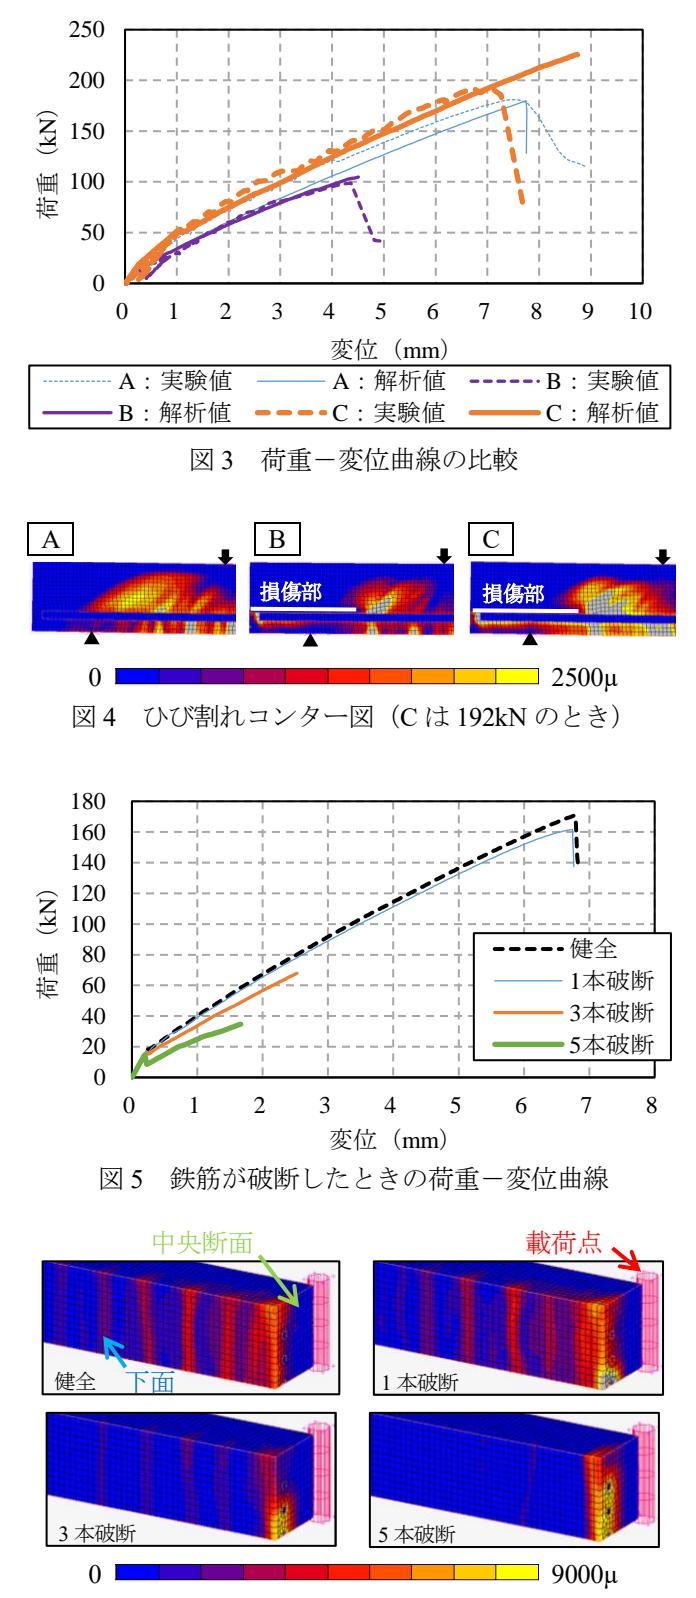
図6 鉄筋が破断した RC はり下面のひび割れ図

5本の主鉄筋 (D19) のうち, 真中1本と, 真中3本, 5本全てをスパン中央で鉄筋破断させたモデルの解析を 行った.この荷重-変位曲線を図5に示す.鉄筋破断に より曲げ剛性が低くなるだけでなく,曲げ圧縮破壊する 前に曲げひび割れにより破壊を呈した.図6にRCはり 下面の主ひずみのコンター図を示す.破断した本数が少 ないほど曲げひび割れが多くなり,曲げ引張力に抵抗し ていることがわかる.また,破断した鉄筋周りで主ひず みが大きくなり,応力集中が起きることを解析により明 らかにできた.
